HATLEHAUGEN 1D

## EIERSKIFTERAPPORT™

Tilstandsrapport  
Hatlehaugen 1 D  
6812 Førde

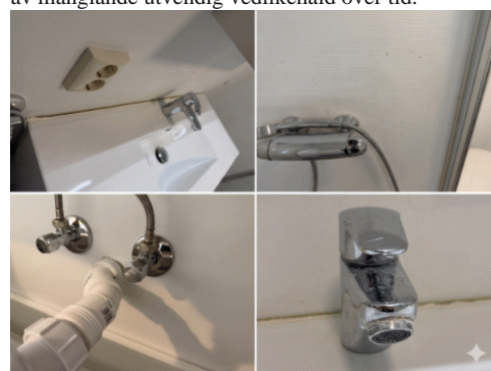
Beskrivelse av vurdert bygningsdel: Veggane har baderomsplater belagte med våtromstapet på utsida. Himlingen har slette, kvitmåla plater med ei planmontert taklampe (plafond). Det er montert ein sirkulær avtrekksventil i himlinga over vaskemaskinen. Rommet har eit eldre trevindaug plassert i våtsona med originalt 2-lags glas og ein mekanisk lufteventil i øvre ramme. Vindauget er plassert på same vegg som servanten, og avstanden frå dusjveggen og fram til vindauget er målt til 1,623 m.

**Merknader:** Overflater framstår generelt funksjonelle, men installasjonen av det vegghegte toalettet og veggplatene indikerer tydeleg at overflatene er moderniserte på eit seinare tidspunkt etter byggeåret. Porselensservanten er registrert som laus på vegg, og den elastiske fugen i bakkant mellom servanten og baderomsplata har sprokke opp. Under servanten (ved avløpsrøret) er det ei synleg open glipe mellom mansjetten og veggplata som går direkte inn i den bakomliggjande veggkonstruksjonen. I dusjsonen er det observert ein del bruksmerker på baderomsplatene, herunder eldre skruehull som har vore forsøkt tette med fugemasse. Det originale trevindauget viser generell slitasje og ber preg av manglande utvendig vedlikehald over tid.

Anbefalt tiltak (AT): Eg tilrår å demontere servanten for å utbetre og stramme innfestinga mot veggen, og deretter leggje ny elastisk fuge i bakkant. Rørgjennomføringa under servanten må fukttestast forsvarleg med ein egna mansjett og tettemasse. Eldre skruer i dusjonen må reinskast og forseglingast på nytt med godkjent våtromssilikon. Det originale baderomsvindauget bør på sikt skiftast ut med eit nytt vindu tilpassa våtrom.

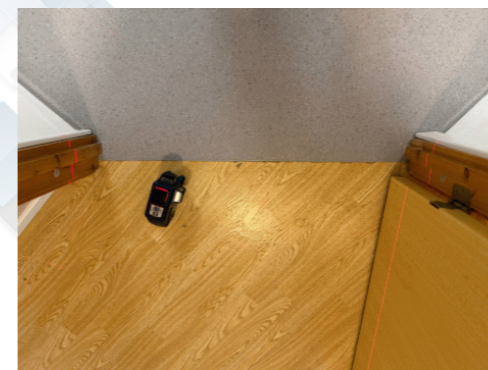
## TG 2 1.1.2 Overflate gulv

Det er ikke påvist spor etter råteskade, muggvekst eller skadedyr.  
Det er påvist tilfredsstillende fall til sluket.  
Terskel er vurdert som ikke tilfredsstillende. Se under.  
Det er ikke påvist knirk i gulvet.  
Det er ikke påvist flekker eller andre skader.

**Merknader:** Sjølv gulvflata og fallet framstår funksjonelt, men rommet manglar dørterskel, noko som gjer at det er ei open glipe ned mot gulvoverflata i den tilstøytande gangen. Dette skuldast truleg ein uheldig monteringspraksis då gulvbelegget eller innerdøra vart fornya i samband med den seinare moderniseringa av rommet.

Årsak (Å): Avviket skuldast mangelfull utføring ved at våtrommet manglar ein forskriftsmessig dørterskel eller fysisk oppkant i dørøpninga inn mot gangen. Det ligg ikkje føre dokumentasjon på alder eller utføring av sjølve golvbelegget.

Konsekvens og risiko (K): Sjølv om høgdeforskjellen ned til sluket er god, vil fråværet av ein terskel redusere rommet sin evne til å fungere som eit lukka basseng ved ein eventuell oppstuing i sluket eller ved større, akutt vannsøl på golvet. Dette medfører ein direkte risiko for at vatn kan renne fritt ut i gangen og påføre tilstøytande, tørre golvflater fuktskadar.

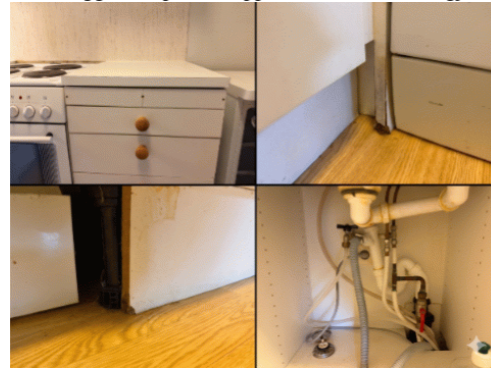
Beskrivelse av vurdert bygningsdel: Eigedomen har ei eldre kjøkkeninnreiing med slette, kvite frontar og dørknaffar i lakkert tre. Benkeplata er ei lys laminatbenkeplate med trestruktur, utstyrt med ei stor kjøkkenvask i rustfritt stål med to kummar og rillefelt for avrenning. Det er montert eit forkromma eittgreps kjøkkenarmatur av nyare modell. Dei frittstående og semi-integrerte kvitevarene omfattar ein kvit Nobo elektrisk komfyr med fire plater, eit lite Whirlpool kjøleskap og ein Bosch oppvaskmaskin plassert under benkeplata. Over komfyren er det ein eldre, kvit standard ventilator. Det opne røropplegget under kjøkkenvasken er utført i kopar med ein hovudstengeventil, ein separat stengeventil for oppvaskmaskinen og avløpsrør i plast. Rommet har laminatgolv med trestruktur, slette måla plater på vegger og i himling, eit mønstra grått sprutdeksel bak vasken, samt eit eldre originalt trevindaug med 2-lags glas og roterbar ventil.

Kjøkkeninnreiinga nede mot golvet, særleg sokkelen og dei nedre delane av bunnskapa, har tydelege skader og svellemerker, og éi skuff manglar handtak.

Kjøkkenet manglar moderne tryggleiksutstyr i form av waterguard (lekkasjedetektor) og komfyrvakt.

Røranlegget i kopar har oppnådd ein alder som gjer det modent for utskifting.

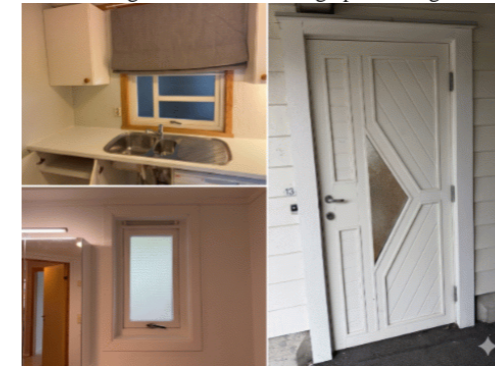
Beskrivelse av vurdert bygningsdel: Leilegheita har kvitmåla trevindauger med 3-lags energiglas frå 2025 i stova og på soverommet. Både vindusfeltet og balkongdøra i stova har kvitmåla trefelt på innsida og vèrbestandig aluminiumsbekledning på yttersida (tre/alukonstruksjon). I stova og på soverommet er vindauga utstyrte med integrerte spalteventilar i den øvre ramma. På kjøkkenet og på badet/vaskerommet er det eldre, originale trevindauger med 2-lags glas frå byggeåret 1992. Kjøkkenvindaugget har ein roterbar ventil i øvre ramme, og badervindaugget har ugjennomsiktig, frosta glas med ein mekanisk lufterventil. Hovudytterdøra er ei malt, kvit og profilert dør med eit karakteristisk geometrisk design og eit trekanta vindusfelt i mønstra glas. Innerdøra frå entréen har store glassfelt som sletter inn dagslys, og inngangen til soverommet har ei plassbesparande skyvedør i glatt trefarge.

**Merknader:** Dei nyare vindauga og balkongdøra frå 2025 i stova og på soverommet framstår i særskilt god stand utan registrerte avvik.

Dei originale trevindauga på kjøkkenet og badet/vaskerommet viser tydelege teikn på generell slitasje, elde og bruksmerker.

Teverket og overflatebehandlinga på dei originale vindauga frå 1992 ber preg av manglande vedlikehald over tid.

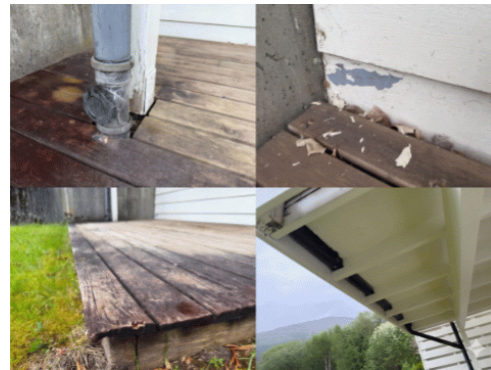
#### TG 2 5.1 Balkonger, verandaer og lignende

Det er påvist skader, slik som avskalling, deformasjonar, riss, sprekker, råteskader og/eller rust på overflater, se under.

**Merknader:** Eg har registrert at overflata på terrassedekket er sterkt prega av vêrpåkjenning og fuktbelastning, særleg langs ytterkantane der treverket har mørkna betydeleg.

Eg har påvist råteskader i terrasseborda, og eit av borda på treplatingen er knekt.

Eg har observert byrjande teikn til råte i dei berande elementa, herunder i støttebjelkane og stolpane.

Eg har registrert tydelege teikn på mosegroing, fuktskjolder og malingsavflassing i den tette undertakskonstruksjonen under naboen sin veranda.
