HATLEHAUGEN 1D

EIERSKIFTERAPPORT™

Tilstandsrapport
Hatlehaugen 1 D
6812 Førde

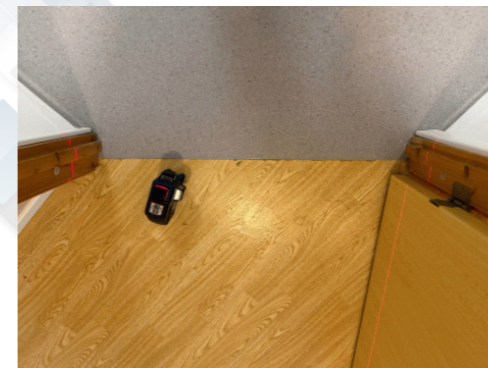
TG 2 1.1.3 Membran, tettesjiktet og sluk

Vinylbelegget på gulvet fungerer som rommet sitt tettesjikt og primærmembran, og det er montert eit sluk av plast med synleg klemring i golvkonstruksjonen. Dusjsonen er utstyrt med svingbare glassdører i buet utførelse. Det er installert eit vegghegte toalett med innebygd Geberit-veggsisterna som er skjult i ei rørkasse i vegg mot dusjsonen. Under sjølv toalettskåla er det ei åpen spalte i innbyggningskassen som fungerer korrekt som lekkasjeindikering og driftskontroll for den skjulte sisterna. Eg har utført ein destruktiv fuktkontroll i form av ei holtaking i den tilstøytande boden inn mot dusjsona for å kontrollere den bakomliggjande konstruksjonen. Fuktmålingane og indikasjonssøket i dette holet viste utelukkande gode, tørre verdiar i vegg (ok), og det er ikkje påvist synlege tegn til pågående lekkasjar eller skadeleg fukt.

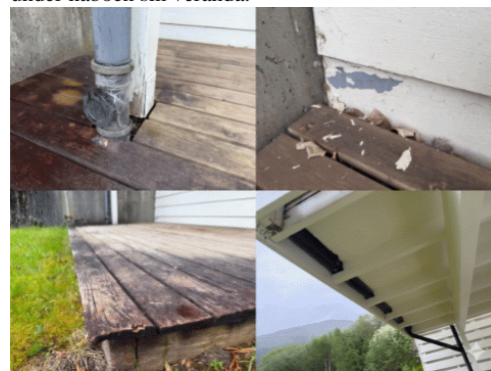
Merknader: Eg har registrert at overflata på terrassedekket er sterkt prega av vêrpåkjenning og fuktbelastning, særleg langs ytterkantane der treverket har mørkna betydeleg.

Eg har påvist råteskader i terrasseborda, og eit av borda på treplatingen er knekt.

Eg har observert byrjande teikn til råte i dei berande elementa, herunder i støttebjelkane og stolpane.

Eg har registrert tydelege teikn på mosegroing, fuktskjolder og malingsavflassing i den tette undertakskonstruksjonen under naboen sin veranda.

Årsak (Å): Avvika skuldast langvarig direkte vær- og fuktbelastning på trevirke plassert på bakkenivå, mangelfullt overflatevedlikehald, samt utilstrekkeleg lufting eller svakt fall i den tette undertaksløysinga under den overliggande balkongen.
