DALAVEGEN 1026

# SKIRSTØLEN

## Tilstandsrapport

### FRITIDSBOLIG

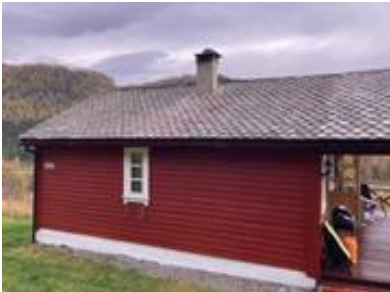
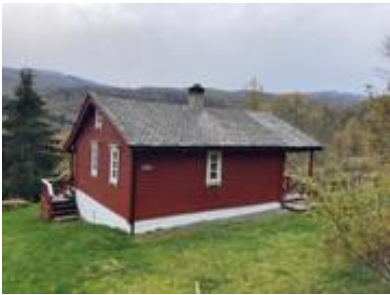
- Når vanntette sjikt på tak begynner å bli gamle, øker risikoen for lekkasjer. Dette kan føre til omfattende og kostbare reparasjoner av underliggende konstruksjoner dersom en ikke foretar tiltak på konstruksjonene før dette oppstår.

- Overvåk tilstanden jevnlig. For å få tilstandsgrad 0 eller 1 må vanntett sjikt på tak skiftes ut, men tidspunktet for når dette er nødvendig er vanskelig å si noe om.
- Knekte eller manglende skiferheller fører til at undertaket avdekkes og utsettes for direkte påkjenning fra nedbør og vind. Dette gir økt risiko for fuktgjennomgang, lekkasjer og følgeskader i undertak, lektesystem og takkonstruksjon. Knekte og manglende skiferheller må skiftes ut/suppleres med nye skiferheller for å sikre at taktekingen er hel og fuktett. Undertak bør samtidig kontrolleres for fuktskader der skiferen har manglet

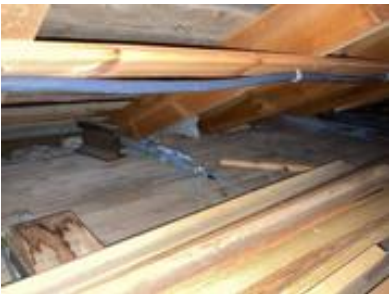
- Det er registrert gjennomgående spiker i sutaksbordene synlig fra kaldt loft. Enkelte spikerspisser har overflaterust og mørke fuktskjolder i treverket omkring.
- På kaldt loft er det registrert ettermonterte stålvaiere/wirer spent opp på tvers av takkonstruksjonen. Formålet fremstår å være avstivning eller forsterkning mot skjevheter/utglidning i takstoler eller sperrekonstruksjon. Det er registrert ujevnt/varierende spenn i vaierene, hvor enkelte fremstår slakke
- Det er registrert ettermontert hullplate/spikerplate i trekonstruksjon på loft. Det er observert ufullstendig innfesting i platen, hvor flere hull på den ene siden av skjøten mangler skruer/spiker.

- Ufaglært eller ufullstendig forsterkning av takkonstruksjonen utgjør en risiko for manglende bæreevne, spesielt under høye snø- og vindbelastninger. Slakke vaiere tar ikke opp strekkrefter som tiltenkt. Det foreligger ikke bygningsteknisk dokumentasjon på dimensjonering eller utførelse av tiltaket.

Wiene med strekkfisk

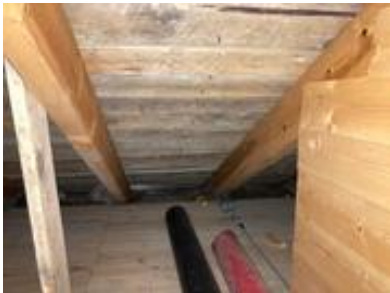
- Gjennomgående spikring i undertak/sutak kan skape punkter for fuktgjennomgang eller fungere som kondensfeller dersom varm, fuktig luft stiger opp på loftet. Det er risiko for lokal fuktskade i undertaket over tid. Lokaltetene bør holdes under oppsyn ved nedbør og temperaturer med høy kondensfare. Ved evt. omteking av taket bør undertak/sutak sjekkes og utbedres korrekt med riktig spikerlengde/innfesting.

Gjennomgående spiker i sutaksbord

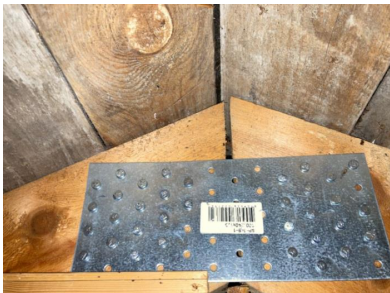
- Ufullstendig spikring/skruing reduserer beslagets og skjøtens bæreevne og strekkfasthet. Dersom tiltaket er utført for å forsterke en svakhet i takkonstruksjonen, vil den mangelfulle innfestingen medføre at forsterkningen ikke fungerer med prosjektert styrke. Fullføre innfestingen i beslaget med korrekte beslagspiker/ankerskruer i henhold til monteringsanvisning, samt kontrollere at konstruksjonselementet for øvrig har tilstrekkelig bæreevne

Ettermontert spikerplate

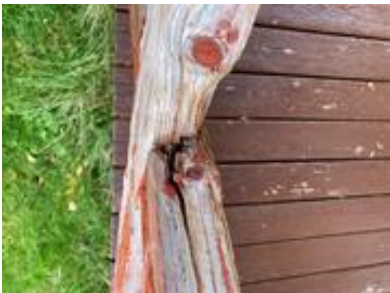
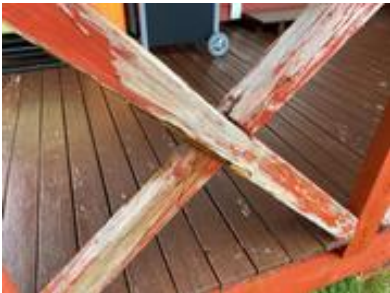
- Det er påvist fukt-/råteskader i rekkverk.
- Åpninger i rekkverk på balkong eller terrasse er ikke i henhold til krav i dagens forskrifter
- Rekkverket på balkong eller terrasse er for lavt i forhold til dagens krav

- Råteskadet rekkverk må skiftes ut for å sikre tilstrekkelig styrke og trygg bruk.
- Åpninger i rekkverk på balkong eller terrasse må endres for å tilfredsstille krav på byggemeldingstidspunktet

Kostnadsestimat: Under 20 000

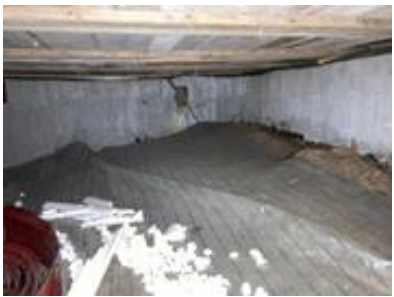
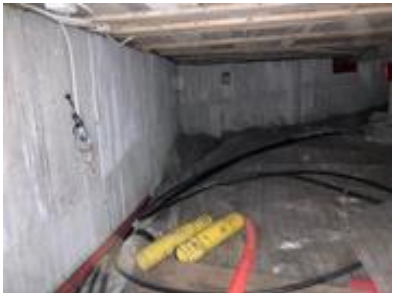
- Krypkjellere er en risikokonstruksjon med tanke på fukt, kondens og soppdannelse. Ufullstendig fuktsperre på grunnen gjør at fukt fra grunnen kan fordampe opp i rommet og øke relativ luftfuktighet i bjelkelaget. Bygningsavfall kan gi grobunn for muggsopp. Rydde rent rommet for avfall/isopor. Utbedre plastfolien slik at den dekker hele grunnen helt ut mot murene (overlappet og klemt/tapet) for å hindre fuktopptrekk. Sørge for tilstrekkelig ventilasjon samt holde rommet under jevnlig tilsyn.

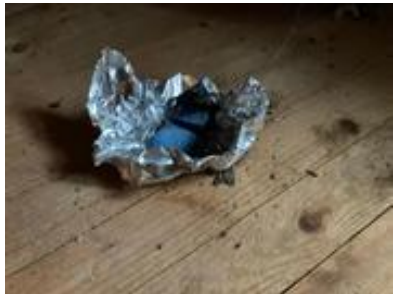
Loft

- Spor etter gnagere indikerer aktivitet, med risiko for skader på konstruksjon og installasjoner.
- Det anbefales ytterligere undersøkelse av fagekspert.

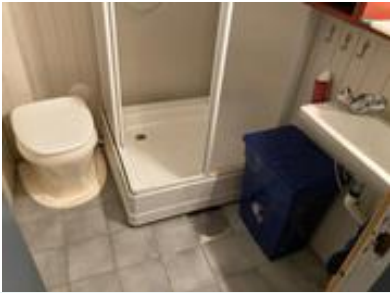
ETASJE > BAD (2,4 KVM)

- Manglende oppgradering av våtrommet medfører høy risiko for at konstruksjonene ikke vil tåle vanlig bruk av vann eller lekkasjer. Dette kan føre til fuktskader på tilstøtende konstruksjoner.
- Våtrommet har behov for omfattende oppgraderinger. For å sikre en løsning som oppfyller gjeldende krav, bør tettesjikt, sluk og røropplegg oppgraderes og dokumenteres.

Kostnadsestimat: 200 000 - 500 000

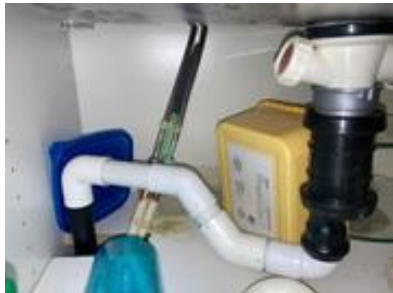
Kravet til lekkasjesikring i rom uten sluk, som kjøkken, ble innført gjelder fra 2010 Forskriften stiler krav om at lekkasjer skal være lett påviselige og ikke føre til skade. Dette har i praksis medført krav om automatisk lekkasjestopper der det er vannførende utstyr uten overløp, Ved oppussing gjelder kravet om lekkasjesikring dersom det gjøres vesentlig endring av røranlegg.  
Det er krav om fastmontert komfyrvakt i alle nye boliger fra 2010 i henhold til NEK400. Ved oppussing gjelder kravet om fastmontert komfyrvakt dersom det legges opp en ny kurs til platetopp/komfyr, det samme gjelder for fritidsboliger.

Røropplegg i skap under vask
