FLØYFJELLET 2B

## SØGNE

**Adresse:** Fløyfjellet 2B, 4640 SØGNE

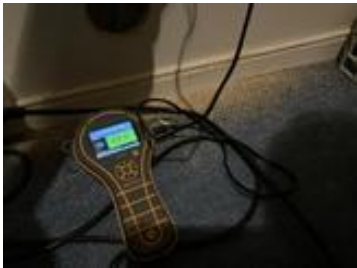
- Beskrivelse**  
Deler av boligen ligger under terreng. Veggene har overflater av malte plater. Hulltaking er foretatt i boden. Det er påvist avvik i konstruksjonen. Fuktkvotemåling (vekt%) i konstruksjonen ble målt til 17

- Vurdering av avvik:**
- Det er gjennom hulltaking påvist høyt fuktnivå inne i trekonstruksjonen i hulltakingen, men ikke påvist fuktskader i dette området. Høy luftfuktighet kan over tid føre til muggvekst eller sverting av materialer. Samtidig kan materialer og konstruksjoner bli ødelagt.

- Fuktighet i påførte vegger under terrenget vil variere med årstidene og verdiene kan være normal fra 18/19 vektprosent og ned til under 6%. Holdes videre under oppsikt, ukjent løsning på drenering og ingen isolering på utsiden av murene kan være årsak til fuktnivået.

- Konsekvens/tiltak**
- Det påviste fuktnivå gir grunn til å overvåke konstruksjonen jevnlig for å se utvikling over tid, og eventuelt foreta tiltak for å unngå fuktskader.

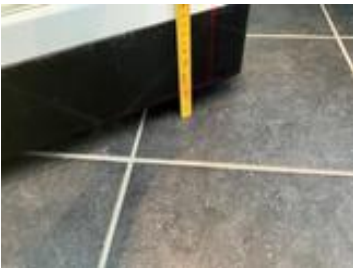
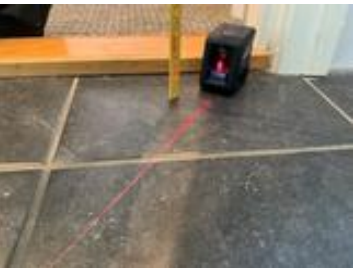
#### TG 1 Overflater Gulv

- Beskrivelse**  
Det er flislagt gulv med elektriske varmekabler. Det er ca 10 mm. høydeforskjell fra flis ved dør til slukrist. Oppkant ved dør på 15 mm.
- Det er lokalisert noe hulllyd, men flisene virker å sitter godt. Det er ingen riss i fugene. Strakstiltak er ikke nødvendig.

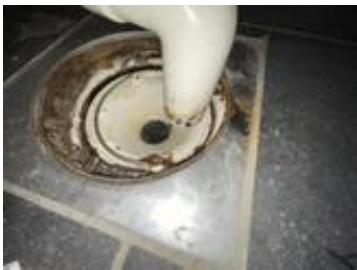
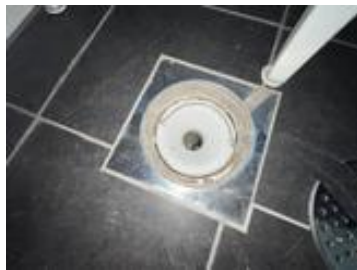
- Det er viktig å merke seg at levetiden til en membran varierer basert på kvalitet, installasjon og bruk. Eldre membraner kan bli sprø og sprekke opp, noe som fører til at de mister sin vanntettende funksjon. Dette kan resultere i vannlekkasjer gjennom vegger og gulv og fuktskader.

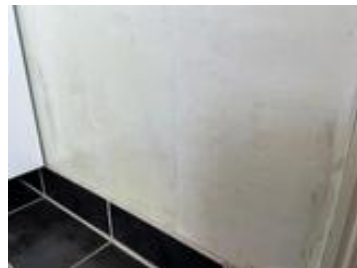
##### Vurdering av avvik:

- Utette skjøter i våtromstapet kan føre til at fuktighet trekker inn og skader konstruksjonene bak tapetet.

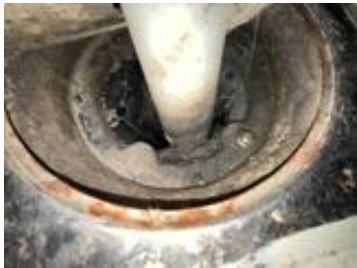
- Til tross for avviket i fall/høydeforskjell til sluk, vil gulvet fortsatt kunne lede vann mot sluket, men med redusert effektivitet. Dette kan potensielt øke risikoen for vannansamling i enkelte områder av badet.

Våtrom uten oppkant ved dør og med utilstrekkelig fall til sluk har økt risiko for at vann kan renne ut av rommet ved lekkasje eller utilsiktet vannsøl. Dette kan medføre fuktskader i tilstøtende rom og bygningskonstruksjoner.

- Uten tilfredsstillende klemring er det vanskelig å sikre en vanntett overgang mellom smøremembranen og sluket. Dette øker risikoen for at vann kan sive ned langs sidene av sluket og forårsake fuktskader i gulvkonstruksjonen og omkringliggende område.
- Det er viktig å merke seg at levetiden til en membran varierer basert på kvalitet, installasjon og bruk. Eldre membraner kan bli sprø og sprekke opp, noe som fører til at de mister sin vanntettende funksjon. Dette kan resultere i vannlekkasjer gjennom vegger og gulv og fuktskader.

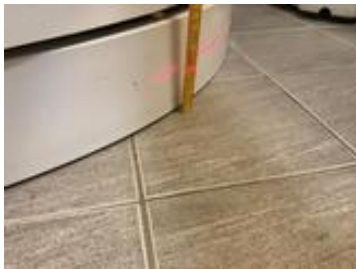
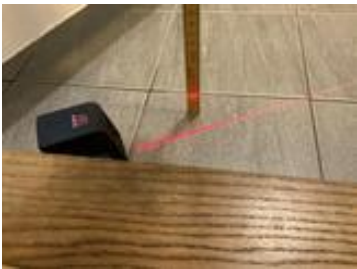
##### Vurdering av avvik:

- Det er vindu/dør med ikke fuktbestandige materialer i våtsonen (ved vask, dusj, badekar, osv.), løsningen eller byggematerialet er uegnet.

Det er flislagt gulv med elektriske varmekabler. Det er ca 25 mm. høydeforskjell fra flis ved dør til slukrist. Oppkant ved dør.

Det er lokalisert noe hullyd, men flisene virker å sitter godt. Det er ingen riss i fugene. Strakstiltak er ikke nødvendig.

- Dersom det ikke gjøres tiltak, kan dette medføre oppfukting, oppsvelling og forringelse av materialer over tid og fuktskader på tilstøtende konstruksjoner.

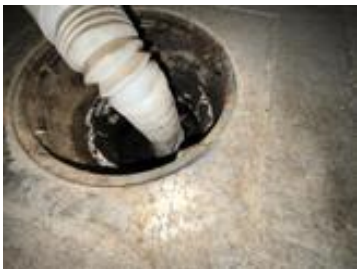
#### 1 TG 2 Sluk, membran og tettesjikt

### Vurdering av avvik:

- Det er viktig å merke seg at levetiden til en membran varierer basert på kvalitet, installasjon og bruk. Eldre membraner kan bli sprø og sprekke opp, noe som fører til at de mister sin vanntettende funksjon. Dette kan resultere i vannlekkasjer gjennom vegger og gulv og fuktskader.

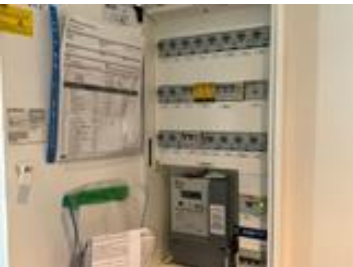
På bakgrunn av manglende samsvarserklæringer på deler av anlegget anbefales det en utvidet el kontroll på hele anlegget. Kostnader etter en kontroll må påregnes.

En utvidet el-kontroll i et bygg er en grundigere vurdering av det elektriske anlegget enn en vanlig el-kontroll. Den gjennomføres ofte når det er behov for å sikre at det elektriske anlegget er trygt, oppdatert eller har blitt utsatt for endringer, skader eller slitasje. En utvidet el-kontroll er en full gjennomgang av det elektriske anlegget: Dette inkluderer inspeksjon av sikringsskap, ledninger, stikkontakter, brytere og jordingssystemer. Testing av jordfeilbrytere og beskyttelsesanordninger: Sikrer at disse fungerer som de skal for å hindre elektrisk støt og brann. En utvidet el-kontroll gir en mer detaljert vurdering av det elektriske anleggets tilstand, og bidrar til å sikre at det er trygt og i henhold til gjeldende forskrifter.
