LILLEMILEN 4

# HOLMESTRAND - HOF

# Tilstandsrapport

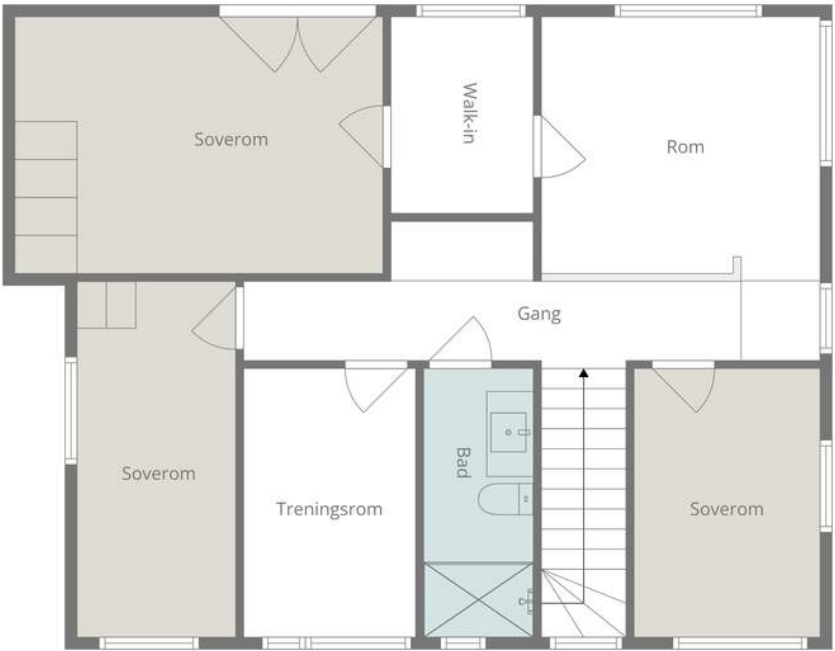
2. ETASJE

Plantegningen er en ikke målt illustrasjon og avvik kan forekomme.

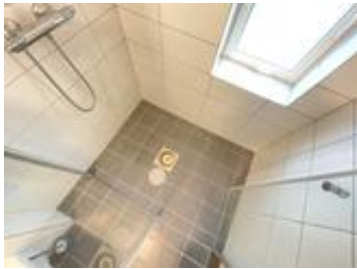
### 2. ETASJE > BAD

Våtrom inneholder følgende sanitærutstyr, dusjnise med dører og 1-greps blandebatteri, vegghengt klosett (med utsparing i flis for drenering/ synliggjøring av lekkasje fra innbygningssisterne), servant montert i baderomsinnredning med dører og 1-greps blandebatteri og speil med lys.

Hulltaking er gjennomført fra soverom mot baderom uten å påvise unormale forhold (målt 00 MC% WME (fukttinnhold i treverk, oppgitt i prosent) med pigger i treverk), RH (relativ fuktighet) 34 % ved en temperatur på 19 grader (RH og temperatur målt inne i veggen før hulltaking).

- Det er påvist avvik i krav til høydeforskjell/fall-løsning på våtrommet.

Det er påvist avvik (ikke tilstrekkelig fall på malte flater, relativt flatt gulv utenfor dusjnise) fra topp flis ved dør til topp flis ved slukrist. (Det må være oppkant med membran ved dørterskel når gulvet ikke har tilstrekkelig fall. Det er ved befaring ikke gjennomført destruktive inngrep og det må påregnes nærmere undersøkelser for å bekrefte/ avkrefte eventuelle avvik. Membranen skal enten klemmes/ limes til forkanten av terskel eller limes til underkant av terskel.

Badet har ikke fremlagt dokumentasjon på utførelse av membran, slukmansjett/ tettesjikt. Ved visuell inspeksjon av sluket var det ikke mulig å fastslå hvordan membran eller eventuell mansjett er klemt eller festet i sluket. (Manglende dokumentasjon og begrenset innsyn til konstruksjonene innebærer usikkerhet rundt utførelsens kvalitet og forskriftsmessighet. Dersom tilslutning mellom membran og sluk ikke er korrekt utført, øker risikoen for lekkasjer og skjulte fuktskader over tid.)

- Det må foretas utbedring av avviket.

Nærmere undersøkelser og utbedring av avvik må påregnes, eventuelle tiltak er beskrevet under avvik.

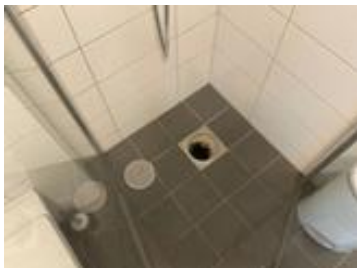
### 1. ETASJE > BAD

Våtrom inneholder følgende sanitærutstyr, dusjnise med dører og 1-greps blandebatteri, vegghengt klosett (med utsparing i flis for drenering/ synliggjøring av lekkasje fra innbygningssisterne), servant montert i baderomsinnredning med skuffer og 1-greps blandebatteri og speil med lys.

Hulltaking er gjennomført fra entre/ gang mot baderom uten å påvise unormale forhold (målt 00 MC% WME (fukttinnhold i treverk, oppgitt i prosent) med pigger i treverk), RH (relativ fuktighet) 36 % ved en temperatur på 20 grader (RH og temperatur målt inne i veggen før hulltaking).

Det er plastsluk og smøremembran med ukjent utførelse.

Badet har ikke fremlagt dokumentasjon på utførelse av membran, slukmansjett/ tettesjikt. Ved visuell inspeksjon av sluket var det ikke mulig å fastslå hvordan membran eller eventuell mansjett er klemt eller festet i sluket.

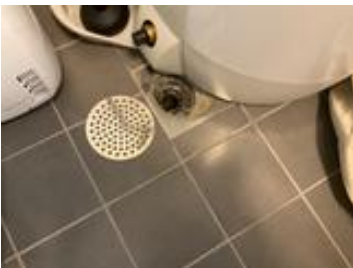
### 1. ETASJE > VASKEROM

Hulltaking er gjennomført fra entre/ gang mot vaskerom uten å påvise unormale forhold (målt 00 MC% WME (fukttinnhold i treverk, oppgitt i prosent) med pigger i treverk), RH (relativ fuktighet) 41 % ved en temperatur på 20 grader (RH og temperatur målt inne i veggen før hulltaking).

Normal bruks-/aldersslitasje, det må beregnes normalt vedlikehold av overflater, hengsler og bevegelige deler. Det ble ikke indikert/ registrert unormale fuktmålinger på synlige overflater. Teknisk utstyr som er noen år er alltid forbundet med risiko, og forventningene i forhold til levetid må derfor ses på i sammenheng med garantitid for produktet.

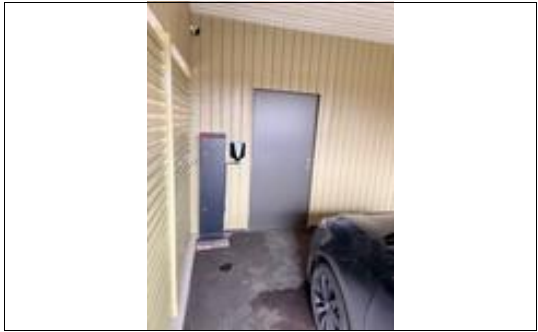
Utebod i bakkant av carport, ikke tilstandsvurdert eller nærmere omtalt i taksten, men areal er medtatt i arealberegning under BRA-e (eksternt bruksareal).
