4-roms  
leilighet med  
terrasse

HESTHEIVEGEN 66

Befaringsdato: 28.10.2025 Rapportdato: 29.10.2025 Oppdragsnr.: 13333-4846 Referansenummer: XM1796  
Foretak: M2 Takst AS

## Tilstandsrapport

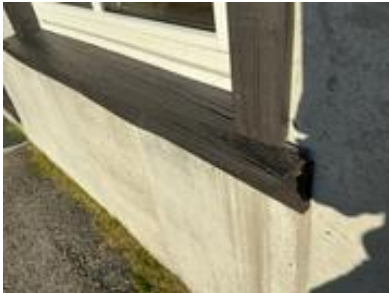
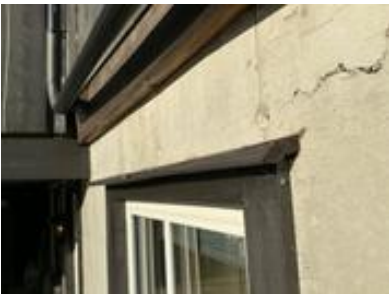
Vurdering av avvik:

- Det er avvik:

Bytte vannbord på et vindu i og kontrollere de ande. Fuge overgang betong og vannbord.

Kostnadsestimat: Under 20 000

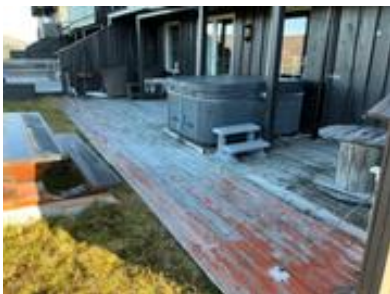
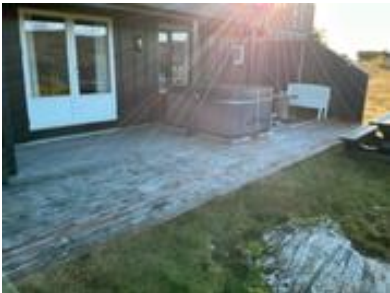
#### TG 2 Andre utvendige forhold

Boligen er i et sameie hvor det sannsynligvis er felles utvendig vedlikehold. Sameievedtekter regulerer slike forhold, dette bør undersøkes av kjøper. Det er ikke utført detaljert tilstandsanalyse av felles forhold i sameiet.

- For å lukke avviket iht NS 3600.2018 må det utarbeides en Tilstandsanalyserapport/vedlikeholdsplan for fellesdeler i bygget. Da dette er opp til borettslag/sameie å rekvirere er kostnadsestimat ikke satt.

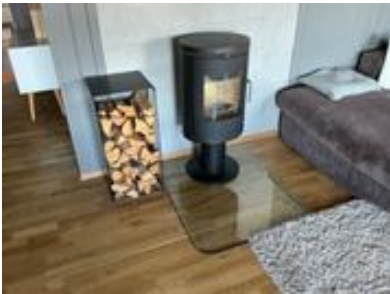
Elementpipe med pusset overflate. Ingen vesentlige sprekker observert som tilsier svikt.

- Det anbefales å montere ildfast plate under luker på pipe.
