Flott villaeiendom med leieinntekt

KORSEN 1

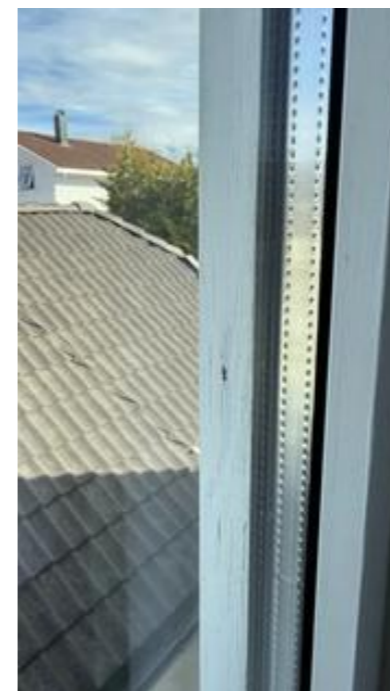
Eksempelbilde av påbegynt værslitasje/ malingsavflass.

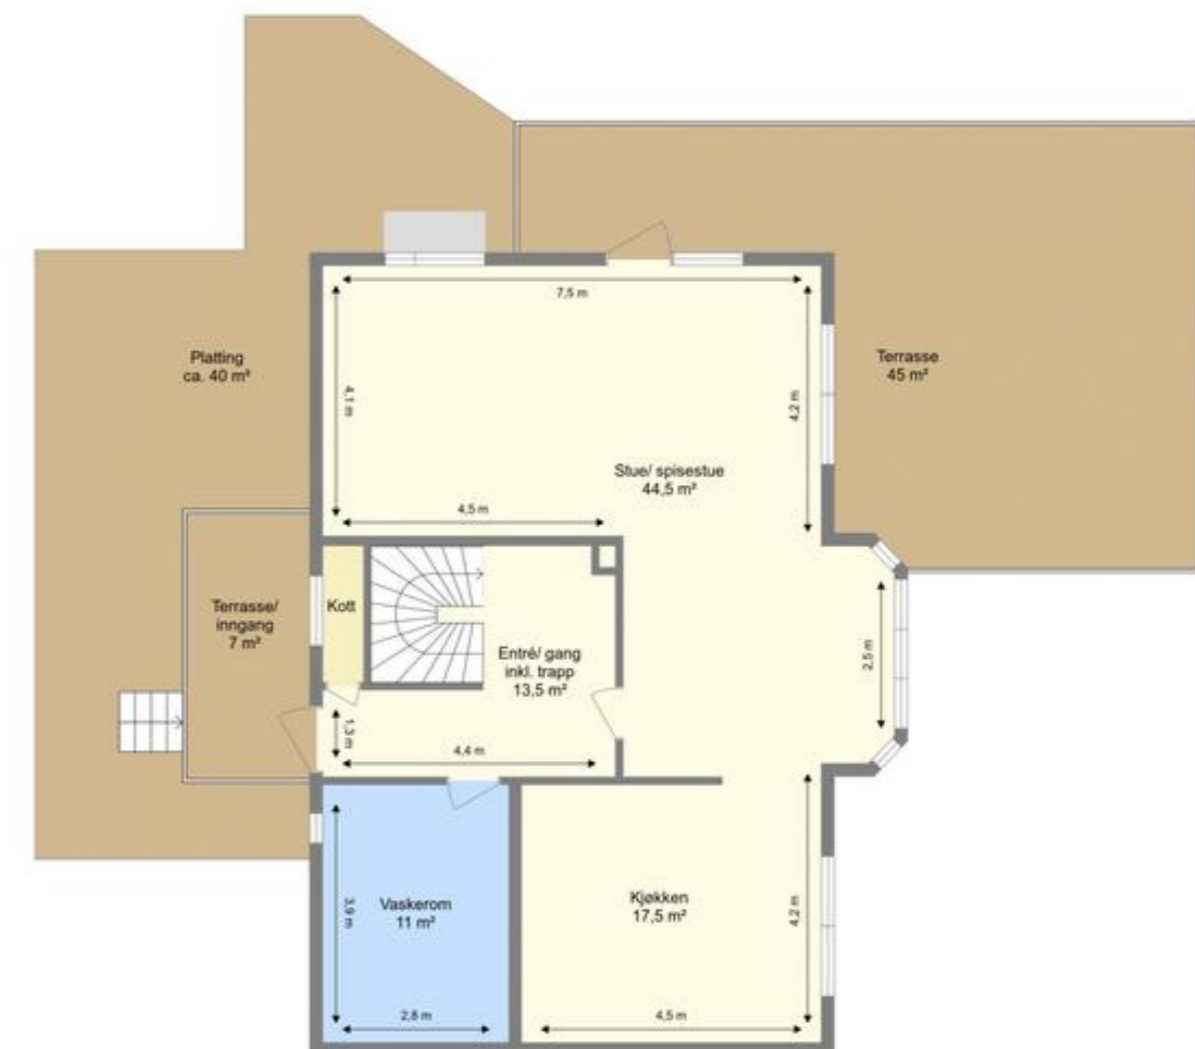
Korsen 1
1. Etasje

Bruksarealet inkluderer innvendige vegger og er større enn summen av rommenes gulvareal. Planskissen er en illustrasjon over rominndelingen, og er ikke i målestokk. Mindre avvik kan forekomme.
