PROAKTIV

DYRHOVDEVEGEN 79

VELKOMMEN TIL DYRHOVDEVEGEN 79

Vi starter med en teknisk gjennomgang fra takstmann.
Husk å lese grundig gjennom den tekniske informasjonen -
en bolig er mer enn fine fargevalg og møblement.

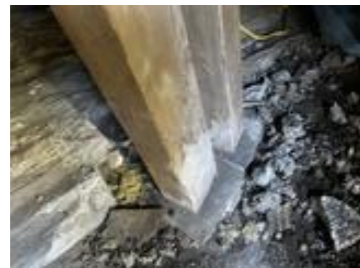
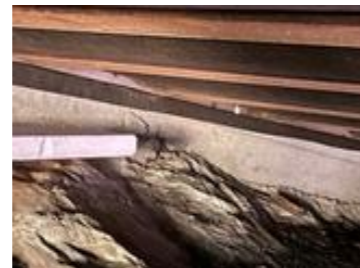
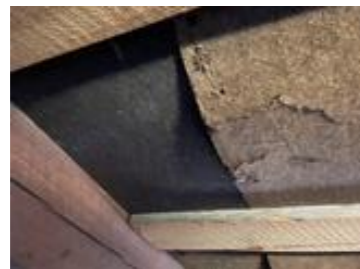
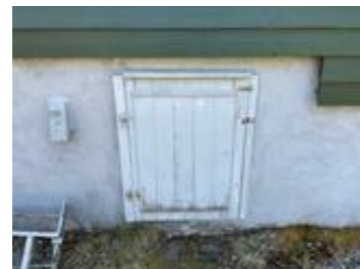
Vurdering av avvik:
- Aktivitet etter mus.
- Lukt av jord, fukt eller mugg ble registrert i krypkjelleren, noe som indikerer langvarig fuktpåvirkning.
- Det er manglende dampspærre på bakken. Dette gir risiko for fuktopptrekk og forhøyet luftfuktighet.
- Det er observert edderkoppnett/kokonger. Dette indikerer stillestående, fuktig luft og lav sirkulasjon.
- Det er manglende dampspærre på bakken. Dette gir risiko for fuktopptrekk og forhøyet luftfuktighet.
- Ikke helt tilfredsstillende terrengfall mot krypkjeller, som medfører risiko for vanninnsig.

- Det bør gjøres tiltak for å hindre inntrenging av skadedyr.
- Det bør foretas tiltak for å redusere fuktighet i kjeller, eksempelvis ved montering av avfukter.
- Ved rehabilitering må en være oppmerksom på forholdene, da det ikke kan utelukkes ytterligere behov for tiltak ifb. med

- Kryp Kjelleren bør jevnlig kontrolleres
- Det anbefales å montere dampsperre (plastfolie) over hele grunnun med overlapp og tetting mot vegger. Fest eventuelt med stein/pukk.
- Det er gjort div. tiltak for å hindre vanninntrenging av forrige eier. Overvåk tilstanden og foreta tiltak etter behov vedr. terreng utenfor krypkjeller.

- Det bør gjøres tiltak for å hindre inntrenging av skadedyr.
- Det bør foretas tiltak for å redusere fuktighet i kjeller, eksempelvis ved montering av avfukter.
- Ved rehabilitering må en være oppmerksom på forholdene, da det ikke kan utelukkes ytterligere behov for tiltak ifb. med bjelkelag eller øvrige konstruksjoner. Dette krever nærmere
- Krypkjelleren bør jevnlig kontrolleres
- Det anbefales å montere dampsperre (plastfolie) over hele grunnen med overlapp og tetting mot vegger. Fest eventuelt med stein/pukk.
- Det er gjort div. tiltak for å hindre vanninntrenging av forrige eier. Overvåk tilstanden og foreta tiltak etter behov vedr. terreng utenfor krypkjeller.

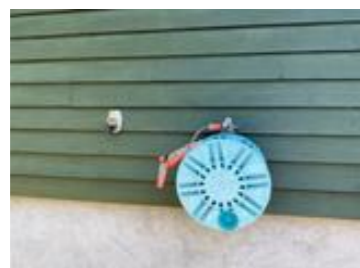
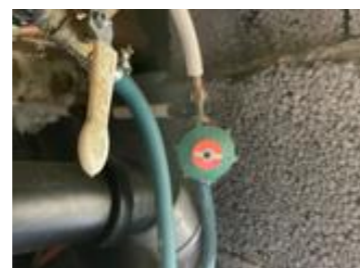
TO 2 Avløpsrør

Avløpsrør: TG2
Avløpsrør av plast.
Vurdering av avvik: Mer enn halvparten av forventet brukstid er passert på innvendige avløpsledninger.
Konsekvens/tiltak: Det er ikke behov for utbedringstiltak siden anlegget fungerer i dag, men ut ifra alder kan skader plutselig oppstå på eldre anlegg.

Avløpsrør av plast.

- Det er ikke behov for utbedringstiltak siden VVS-installasjonen(e) fungerer i dag, men ut ifra alder kan skader plutselig oppstå på eldre VVS-installasjoner.

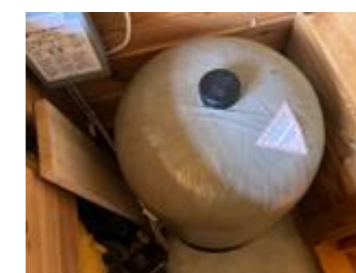
TO 1 Varmtvannstank

Varmtvannsbereider på 80 liter, plassert på teknisk rom.

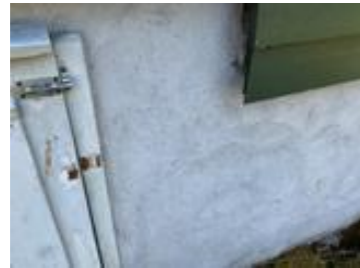
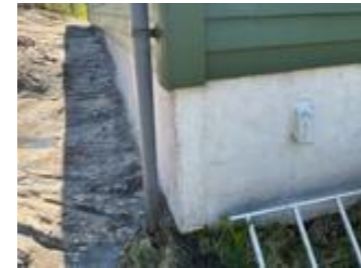
1 TG 2 Terrengforhold

Terrengforhold: TG2
Se kommentarer under avvik.
Kommentar: Evt. stående vann på eiendommen er ikke kontrollert pga. oppholdsvær på befaringsdagen.
Vurdering av avvik: Dels begrenset terrengfall vekk fra bygning.
Konsekvens/tiltak: Det bør etableres terrengfall vekk fra bygning. Anbefalt 1:50 fall på 3 meter.

Se kommentarer under avvik.
