Lys 1-roms loftsleilighet |  
Perfekt førstegangskjøp

HANEBORG ALLE 10

**Adresse:** Haneborg alle 10, 1463  
FJELLHAMAR

# Tilstandsrapport

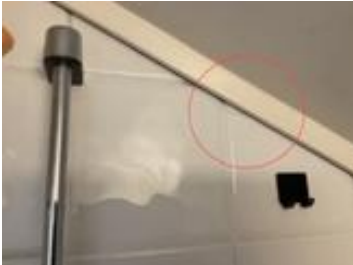
### 4.ETASJE > BAD/WC

- Det er vindu/dør med ikke fuktbestandige materialer i våtsonen (ved vask, dusj, badekar, osv.), løsningen eller byggematerialet er uegnet.
- Det er påvist sprekker i fliser.

• Den skadede flisen er registrert i dusjonen. Flis og fuger utgjør normalt ikke det primære tettesjiktet i en våtromskonstruksjon; det vanntette sjiktet (membran) er normalt plassert bak eller under flislaget. En enkelt skadet flis vil derfor normalt ikke medføre umiddelbar risiko for fuktgjennomtrengning dersom membranen er intakt. Forholdet kan likevel føre til økt vanninntrengning i flislaget og belastning på underliggende konstruksjon over tid. Det anbefales derfor å følge med på området, og ved behov skifte den skadede flisen eller utbedre overflaten for å redusere fuktbelastningen og opprettholde normal funksjon i våtsonen.

- Uegnete materialer må fuktbeskyttes/utskiftes.

• Ved dusjing/bading, bør det gjøres tiltak for å beskytte døren mot eksponering av fukt. Om man ikke gjør dette vil døren og konstruksjonen bak kunne forringes over tid. Det er ikke tegn på at døren har tatt skade til nå, til tross for plassering i våtsone og uten skjermingstiltak.
