## Enebolig med hybel

TVEITE 13

Befaringsdato: 13.03.2026 Rapportdato: 19.03.2026 Oppdragsnr.: 13333-5167 Eiendomsverdi/PropCloud ref nr: RP9623  
Foretak: M2 Takst AS

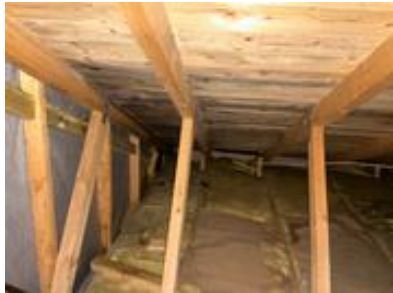
Yttertekkng av plastbelagte blikkplater, fra 2007 ifølge tidligere eier.

Ingen åpenbare lekkasjesymptomer avdekket ved besiktigelse på innvendige overflater.

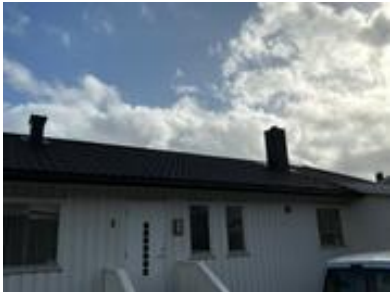
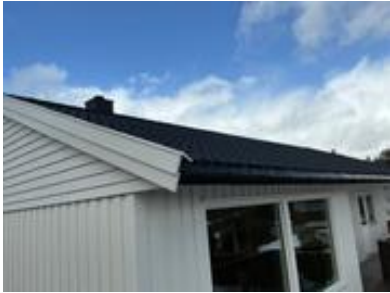
#### Nedløp og beslag

Pipe/luftelyrer beslått. Generelt anbefales det tilsyn av loft for kontroll av takjennomføringer/beslagsløsninger mm, spesielt høst/vinter ved kraftig nedbør/snø. Med dagens ekstremvær som tidvis oppstår så er disse punktene spesielt utsatt for mindre lekkasjer/fukt.

- Overvåk tilstanden jevnlig. For å få tilstandsgrad 0 eller 1 må beslag/renner/nedløp skiftes ut, men tidspunktet for når dette er nødvendig er vanskelig å si noe om.

Kjøper må selv utføre en behovsvurdering snøfangere.

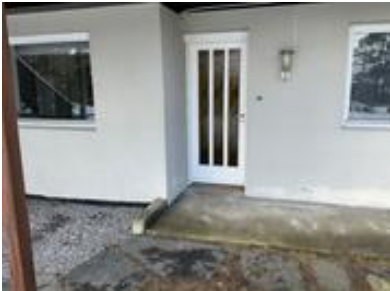
#### Dører

Det kan oppleves sesongvariasjon på funksjon dører. Pga varierende fuktig klima mm så kan dører av og til fungere bra, mens andre ganger tar de i karm.

Noe normal bruks og aldersslitasje på dørblad og karmer må forventes.

På generelt grunnlag gjøres det oppmerksom på at eldre dører ikke har isoleringsevne etc lik dagens dører. Eldre dør kjeller, vurdere modernisering.

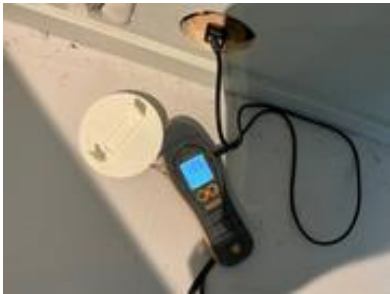
På generelt grunnlag nevnes det at vegger med påforede konstruksjoner ansees som risikokonstruksjon da det kan være skjult fukt og råte i bakenforliggende konstruksjoner. Dette fordi det kan være en fuktig murvegg/yttervegg og når man påfører innvendig så vil man ha redusert kontrollmulighet på det reisverk/treverk som er bak veggoverflater som er synlig. Man vil med andre ord ikke alltid kunne avdekke avvik uten videre kontroll bak overflater.

Hulltaking utført i kjøkken nede, ikke observert tegn til avvik. Hulltaking er ingen garanti for at det ikke er fukt eller svikt i konstruksjoner, men en indikasjon på at det fremstår normalt i området der hulltaking er utført.

Generelt godt oppsyn, vedlikehold kan ikke utelukkes.

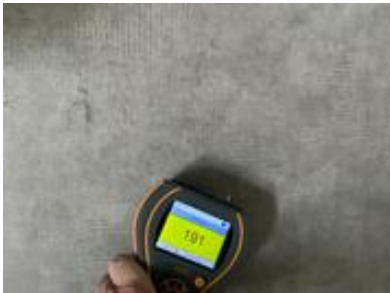
Hulltaking ikke utført da røropplegg er synlig på murvegger.

Overflate fuktsøk utført med fuktindikator i våtsone, normalt utslag.

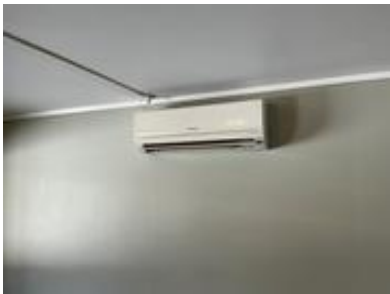
- Det er ikke behov for utbedringstiltak siden varmesentralen fungerer i dag, men ut ifra alder kan skader plutselig oppstå på eldre anlegg.

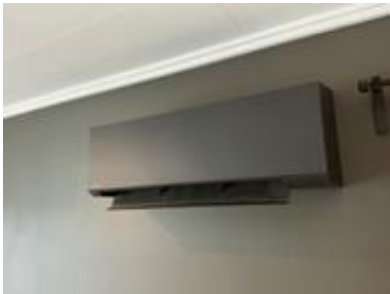
### 1 TG 1 Varmepumpe

Fra desember 2023. Estimert levetid er 10-15 år.

Normal rens av filter og ettersyn/service etter produsentens anbefalinger. Pleier være hvert 2 år.

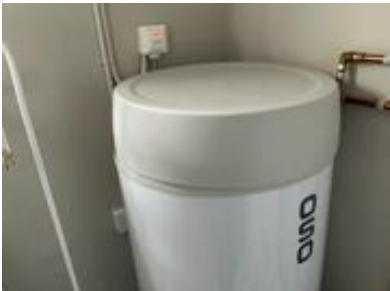
### 1 TG 1 Varmtvannstank

Varmtvannsbereder plassert i vaskerom og nylig byttet. Estimert levetid på bereder er 15-25 år. Fast tilkoblet strøm.

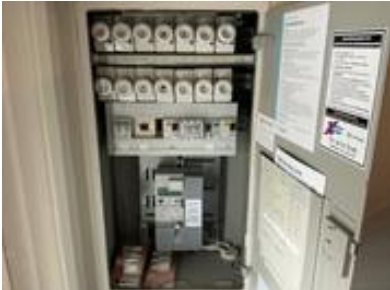
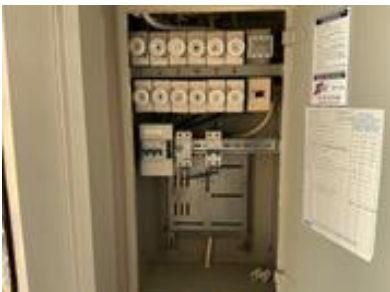
### Elektrisk anlegg

Eldre skrusikringer, i vindfang oppe og nede.

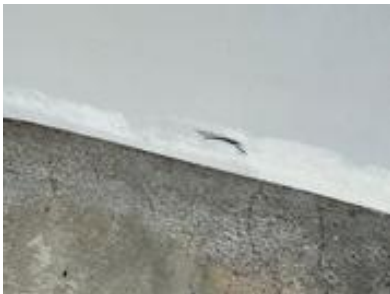
Murt grunnmur med pusset overflate. Mindre riss og malingflass, men ingen vesentlige sprekker som ansees utenfor normalt. Mindre vedlikehold påregnes.

Litt løsnet puss.
