Per Gyntveien 34

1709 Sarpsborg

# Tilstandsrapport

## Leilighet i 3. etasje - Byggeår: 1977

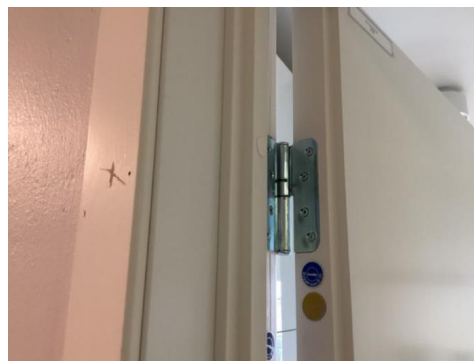
### TG 1 Dører

Bygningen har PVC balkongdør og Brann- og lydklassifisert entrédør.

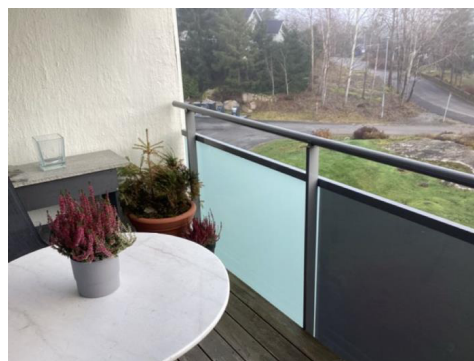
### TG 1 Balkonger, terrasser og rom under balkonger

Det er støpt terrasse, med impregnerte gulv bord. Rakkverk er stål og glass.

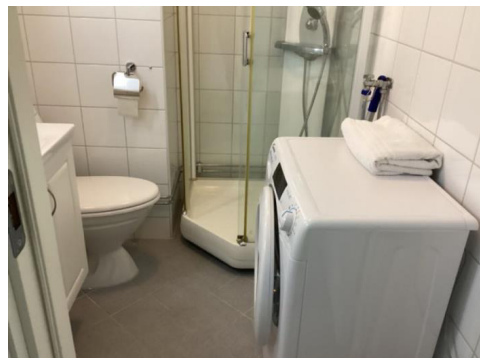
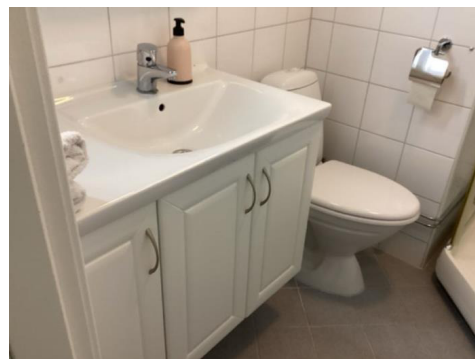
Aktuell byggeforskrift er teknisk forskrift 1997- 2010.  
Dokumentasjon: ingen dokumentasjon.  
Baderom har oppgraderte overflater i 2005  
I regi av borettslaget.  
Badet har fliser på gulv og vegg.  
Det er varmekabel.  
Sanitærutstyr er dusjkabinett, servant med skap og klosett.

Badet har oppnådd over halvparten av forventet brukstid.  
Normal levetid på baderom er 12 til 25 år.

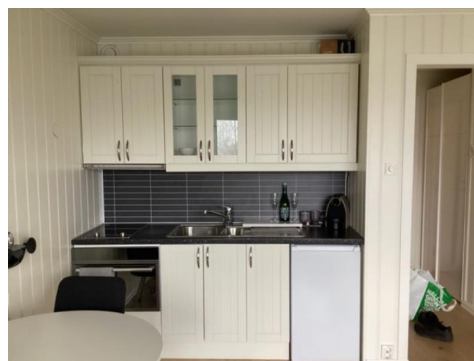
### TG 1 Overflater og innredning

Kjøkkeninnredning fra før 2015 med fabrikk lakkerte overskap og underskap.  
Det er integrerte og frittstående hvitevarer.  
Laminat benkeplate.  
Det er registrert vanlig elde og bruksslitasje ut fra alder.

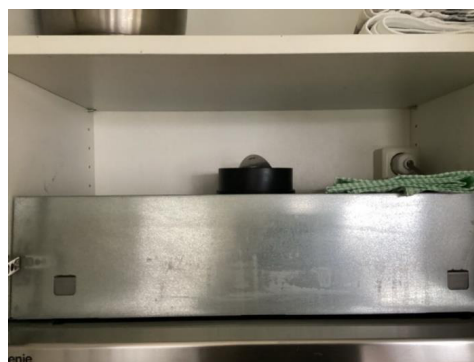
### TG 2 Avtrekk

Det er ikke lov av koble seg på ventilasjon anlegget til borettslaget.  
Da blir det matlukt ut i andre leiligheter.
