## Hjørneleilighet med lave felleskostnader

KIRKEGATEN 49

**Adresse:** Kirkegaten 49, 5036 BERGEN

### SELVEIER LEILIGHET

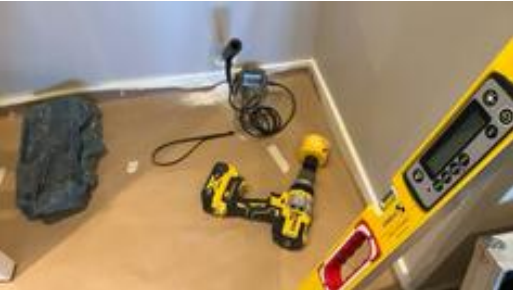
Gulvet er av betong. Veggene har plater. Hulltaking er foretatt og det er ikke påvist avvik i konstruksjonen. Hulltaking er foretatt i gang. Fuktkvotemåling (vekt%) i konstruksjonen ble målt i grønn sone, ingen fuktutslag er registrert ved befaring.

Fulltaking og måling uten registrert fukt.

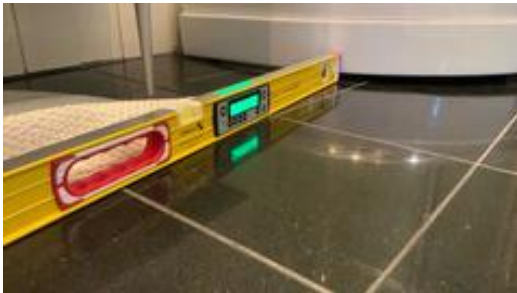
Fall er kontrollert med elektronisk vater og nivååser.

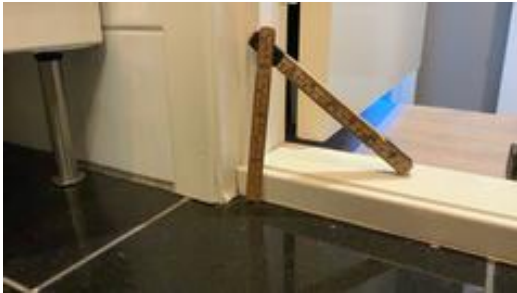
Oppkant ved terskel.

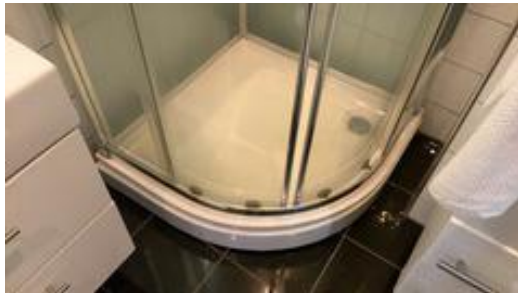
Ukjent sluk og smøremembran med ukjent utførelse.

Sluk er ikke klargjort for inspeksjon ved befaring og er derfor ikke ytterligere vurdert.

Sluk plassert under kabinett. ikke inspisert.

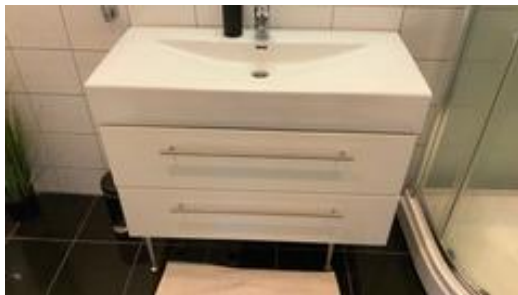
Rommet har innredning med nedfelt servant, veggmontert toalett, dusjkabinett og mulighet for plassering av vaskemaskin.

Baderoms møbel med heldekkende vask.

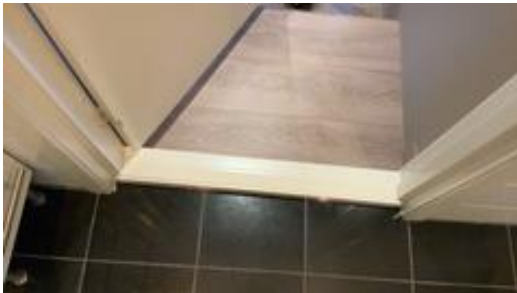
Det er ikke etablert tilfredstillende tilluftsordning til rommet. Anbefales for at utskifting av luft skal fungere tilstrekkelig.

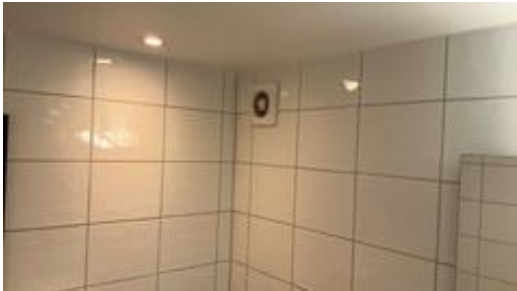
Elektrisk avtrekksvifte

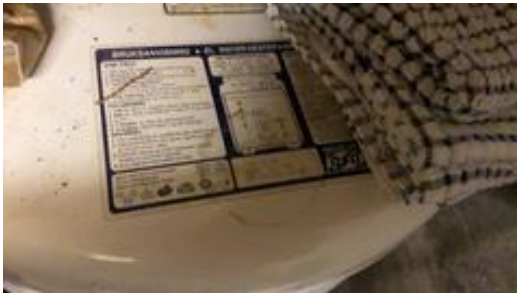
Bereederens etikett

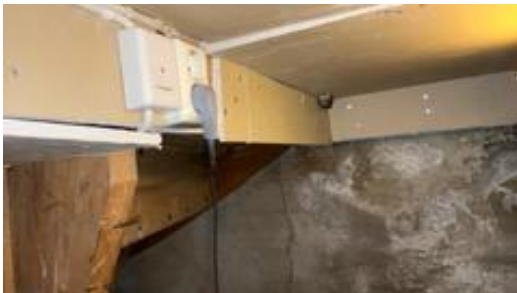
tilkobling uten fast punkt er avvik på forskriftskrav. Konf. elektriker.

- Det er ikke behov for utbedringstiltak siden tanken fungerer i dag, men ut ifra alder kan skader plutselig oppstå på eldre tanker.
- Det bør etableres tilfredsstillende el-tilkobling etter gjeldende forskrift.

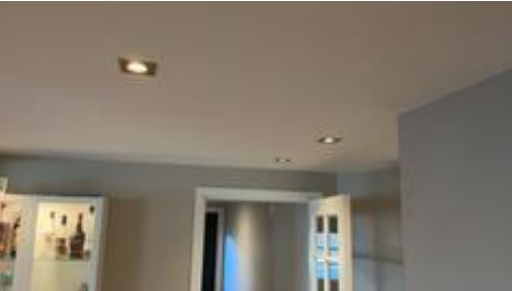
Spotter i takhimling i gang pulserer og bør sjekkes av elektriker.
