Innholdsrik bolig over 2 plan

HAUGEVEIEN 1

Befaringsdato: 03.08.2025 Rapportdato: 09.08.2025 Oppdragsnr.: 15333-1855 Referansenummer: HR1325
Autorisert foretak: Vestre Vei Eiendom AS Sertifisert Takstingeniør: Tom Gjerlaugsen Vår ref:

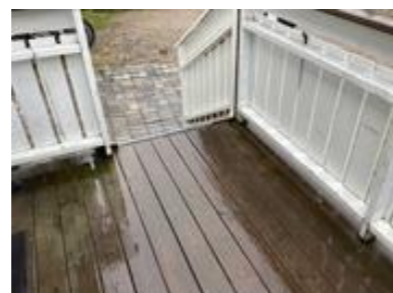
Vurdering av avvik:
• Rekkverket er for lavt i forhold til dagens krav til rekkverkshøyder.
Mer enn halvparten av forventet brukstid er oppbrukt på balkong.
Registrert vanlig elde slitasje ut fra alder.

Konsekvens/tiltak
• Det er ikke krav om utbedring av rekkverkshøyde opp til dagens forskriftskrav.

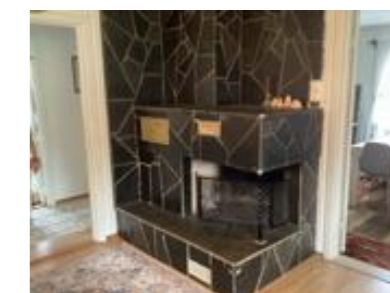
Vurdering av avvik:
• Ildfast plate mangler på gulvet under/foran ildstedet.
Peis og peis har ikke vært i bruk av denne eier.
Ukjent tilstand.

Konsekvens/tiltak
• Andre tiltak:
Pga. pipens alder må det forventes med tiden at røykrør må rehabiliteres/monteres stålrør.
Kontroller ytterligere pipe og peis før bruk, og gjør tiltak ved behov.
Kostnadsestimat: Under 10 000

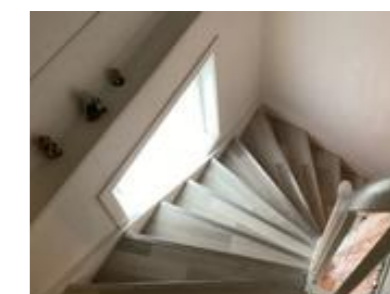
Vurdering av avvik:
• Det mangler håndløper på vegg i trappeløpet.
Det er registrert vanlig elde og bruksslitasje.

Konsekvens/tiltak
• Håndløper bør monteres, men det var ikke krav på byggetidspunktet.
• Andre tiltak:

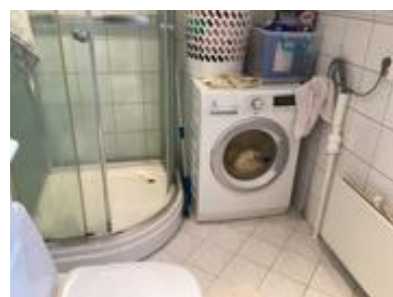
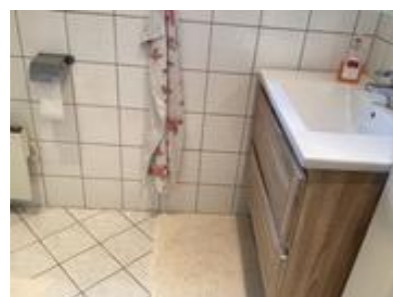
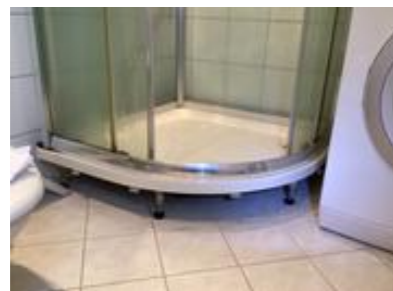
2. ETASJE > BAD

Aktuell byggeforskrift er teknisk forskrift 1997-2010
Dokumentasjon: ingen dokumentasjon.
Badet er fra 2000 årene.
Badet fliser på vegger og gulv.
Varmekabler og spotter.
Sanitærutstyr er dusjkabinett, servant med skap og klosett.
Opplegg for vaskemaskin.
Badet har oppnådd over halvparten av forventet brukstid.
Normal levetid på baderom er 12 til 25 år.

1 TG 2 Overflater vegger og himling

- Til tross for avviket i fall/høydeforskjell til sluk, vil gulvet fortsatt kunne lede vann mot sluket, men med redusert effektivitet. Dette kan potensielt øke risikoen for vannansamling i enkelte områder av badet.

Sluk plassert under dusjkabinett. Ingen tilgang til kontroll ovenfra og ned, det kan bli skader rundt dusjkabinettet, om det prøves å flyttes.
Det er ingen synlig sluk membran.

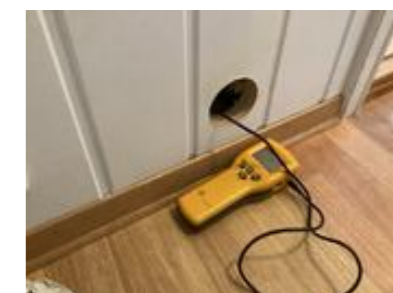
Hulltaking er foretatt uten å påvise unormale forhold.
Hulltaking er ingen garanti for at det ikke er fukt eller svikt i konstruksjoner, men en indikasjon på at det fremstår normalt i området der hulltaking er utført.
Målt med Protimeter MMS, målt vektprosent i tre til en fuktighet. 9.7 % på befaringsdagen

Kontroller ytterligere veggen, når våtrommet fornyes, gjør tiltak om det er nødvendig

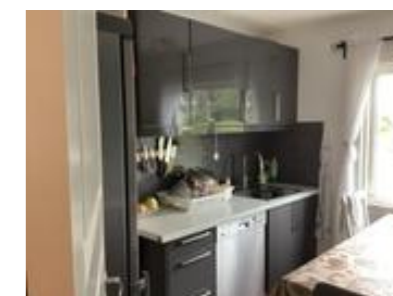
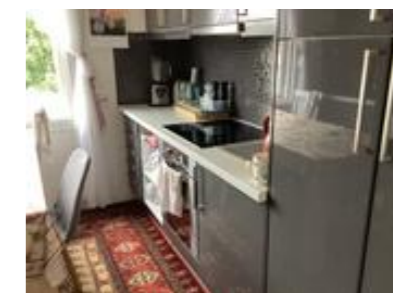
2. ETASJE > KJØKKEN

1 TG 1 Overflater og innredning

Kjøkkeninnredning fra 2020 med høyglans på overskap og underskap.
Det er integrerte hvitevarer.
Laminat benkeplate.
Det er registrert vanlig elde og bruksslitasje ut fra alder.

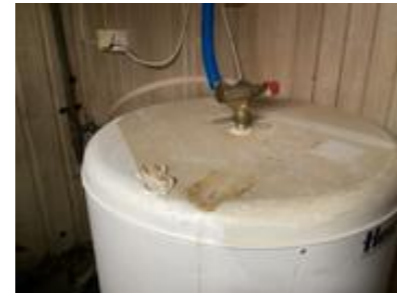
Vurdering av avvik:

- Det er ikke behov for utbedringstiltak siden tanken fungerer i dag, men ut ifra alder kan skader plutselig oppstå på eldre tanker.
- Det bør etableres tilfredsstillende el-tilkobling etter gjeldende forskrift.

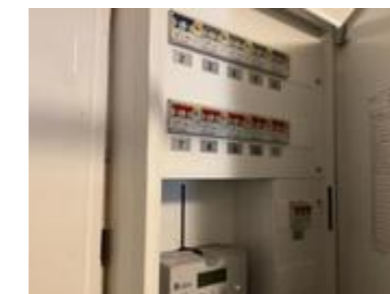
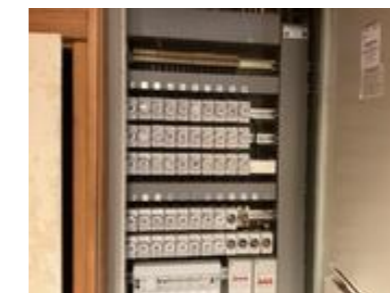
Felles sikring skap i kjeller

Et anlegg vurderes til 40 års levetid, TG.2 gis når man er over halvveis.
