LARS HILLES GATE 9

Adresse: Lars Hilles gate 9, 5008 BERGEN

Tilstandsrapport

Befaringsdato: 21.05.2026 Rapportdato: 28.05.2026 Oppdragsnr.: 20932-3439 Eiendomsverdi ref nr: GE3114
 Autorisert foretak: Bang Takst AS Sertifisert Takstingeniør: Patrick Bang

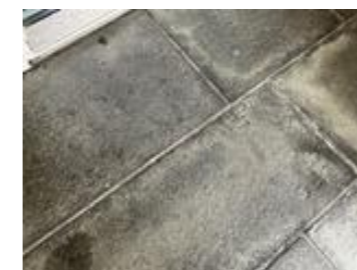
Vurdering av avvik: Det er påvist andre avvik: Bom i fliser.

- Det bør vurderes utbedring av bom i fliser for å forhindre at flisene løsner eller sprekker over tid.

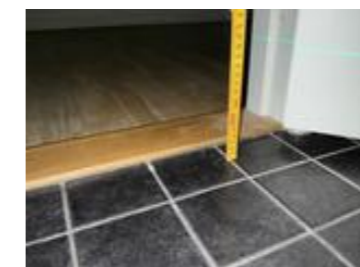
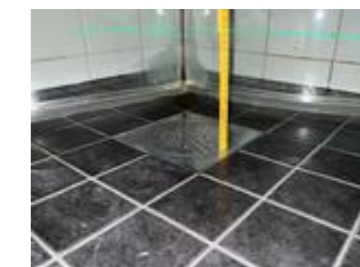
luftlommer i limet eller konstruksjonsmessige forhold. Slike lyder kan ofte forveksles med bom, men regnes vanligvis ikke som en mangel så lenge flisene sitter fast og det ikke er synlige skader. Vurdering av avvik: Det er påvist at høydeforskjell fra topp slukrist til gulv/synlig topp membran ved dørterskel er mindre enn 25 mm. Konsekvens/tiltak: Andre tiltak: For liten høydeforskjell øker risikoen for at vann renner ut av våtrommet ved en eventuell lekkasje, med fare for skade på tilstøtende konstruksjoner. Det anbefales å utbedre forholdet slik at gulvet ved dør ligger minimum 25 mm høyere enn topp slukrist. Merk at løsningen var godkjent ved oppføringstidspunktet. TG2.

- For liten høydeforskjell øker risikoen for at vann renner ut av våtrommet ved en eventuell lekkasje, med fare for skade på tilstøtende konstruksjoner. Det anbefales å utbedre forholdet slik at gulvet ved dør ligger minimum 25 mm høyere enn topp slukrist. Merk at løsningen var godkjent ved oppføringstidspunktet.
