LARS HILLES GATE 9

Tilstandsrapport

gnr. 164, bnr. 927, snr. 28

Befaringsdato: 21.05.2026 Rapportdato: 28.05.2026 Oppdragsnr.: 20932-3439 Eiendomsverdi ref nr: GE3114
 Autorisert foretak: Bang Takst AS Sertifisert Takstingeniør: Patrick Bang

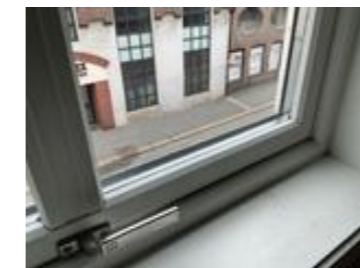
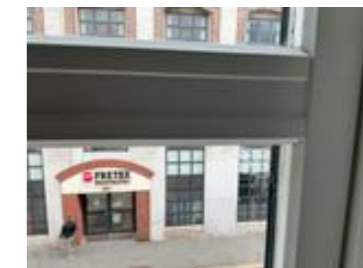
- Avvik av visuell betydning. Pga. alderen på vinduene må det påregnes oppgraderinger på sikt eller etter behov.

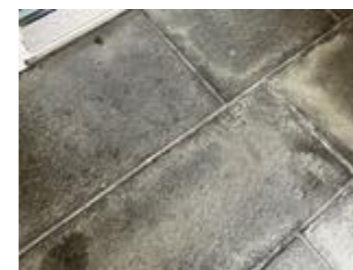
Vurdering av avvik: Det er påvist andre avvik: Bom i fliser.

- Det bør vurderes utbedring av bom i fliser for å forhindre at flisene løsner eller sprekker over tid.

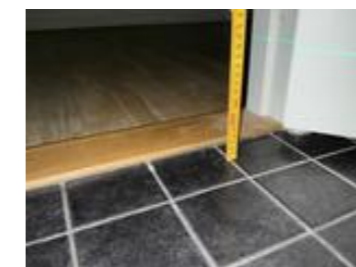
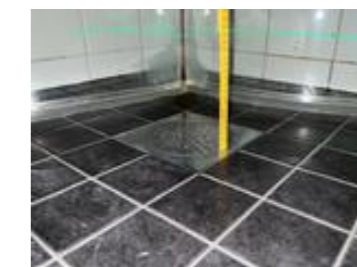
luftlommer i limet eller konstruksjonsmessige forhold. Slike lyder kan ofte forveksles med bom, men regnes vanligvis ikke som en mangel så lenge flisene sitter fast og det ikke er synlige skader. Vurdering av avvik: Det er påvist at høydeforskjell fra topp slukrist til gulv/synlig topp membran ved dørterskel er mindre enn 25 mm. Konsekvens/tiltak: Andre tiltak: For liten høydeforskjell øker risikoen for at vann renner ut av våtrommet ved en eventuell lekkasje, med fare for skade på tilstøtende konstruksjoner. Det anbefales å utbedre forholdet slik at gulvet ved dør ligger minimum 25 mm høyere enn topp slukrist. Merk at løsningen var godkjent ved oppføringstidspunktet. TG2.

- For liten høydeforskjell øker risikoen for at vann renner ut av våtrommet ved en eventuell lekkasje, med fare for skade på tilstøtende konstruksjoner. Det anbefales å utbedre forholdet slik at gulvet ved dør ligger minimum 25 mm høyere enn topp slukrist. Merk at løsningen var godkjent ved oppføringstidspunktet.

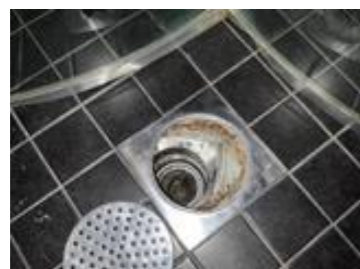
Beskrivelse: Stålsluk med vannlås. Smøremembran. Det er registrert synlig smøremembran/mansjett i overgang mot sluk. Det er ikke fremlagt bilder eller annen dokumentasjon som viser utførelsen av membranarbeidene. Tettesjiktets oppbygning, utførelse og kvalitet kan derfor ikke verifiseres fullt ut. Kontrollen er begrenset til synlige forhold i og rundt sluk, herunder overgang mellom sluk og tettesjikt. Øvrige deler av tettesjiktet ligger skjult bak fliser/overflater og lar seg ikke kontrollere uten destruktive inngrep. Vurdering av avvik: Mer enn halvparten av forventet brukstid er passert på membranløsningen. Mer enn halvparten av forventet brukstid er passert på slukløsningen. Konsekvens/tiltak: Andre tiltak: Det anbefales å installere et dusjkabinett for å spare overflater for belastning med fritt vann, for noe lengre brukstid. Sluk bør kontrolleres jevnlig. For å oppnå bedre tilstandsgrad (TG 0/TG 1) må det påregnes oppgradering. Eldre membraner svekkes naturlig over tid, noe som kan medføre redusert tettefunksjon og øke risikoen for utettheter og fuktskader på sikt. TG2.

- Det anbefales å installere et dusjkabinett for å spare overflater for belastning med fritt vann, for noe lengre brukstid. Sluk bør kontrolleres jevnlig. For å oppnå bedre tilstandsgrad (TG 0/TG 1) må det påregnes oppgradering. Eldre membraner svekkes naturlig over tid, noe som kan medføre redusert tettefunksjon og øke risikoen for utettheter og fuktskader på sikt.

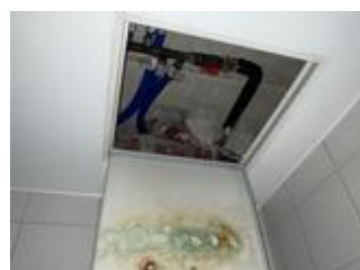
Beskrivelse: Vannforsyningsrør av PEX-rør (rør-i-rør system) Fordelerskap/stoppekran er plassert på badet. Vurdering gjelder for vannrør i den aktuelle leiligheten. Tilstandsgrad er i hovedsak satt på bakgrunn av alder. Evt. åpenbare feil og mangler kommenteres dersom disse er synlige på befaring. Felles avløpsrør, stigeledninger e.l. er ikke kontrollert. Hovedstamme/vannrør er skjult. Skjult ledningsnett kan være av eldre årgang. Vurdering av avvik: Mer enn halvparten av forventet brukstid er passert på innvendige vannledninger. Fordelerstamme er ikke etablert i et "tett" skap. Medfører risiko for at vann ikke føres direkte til sluk ved evt. lekkasjer. En del rust på koblinger og merker på bunnplaten under fordelerstammen som kan indikere kondens eller utettheter. Konsekvens/tiltak: Det er ikke behov for utbedringstiltak siden anlegget fungerer i dag, men ut ifra alder kan skader plutselig oppstå på eldre anlegg. Eldre vannrør har økt sannsynlighet for lekkasjer og skader som følge av alder og slitasje. Eventuelle lekkasjer kan medføre omfattende vannskader og kostbare utbedringer i boligen. Fordelerstammen bør etableres i et tett skap slik at eventuelle lekkasjer ledes direkte til sluk, for å redusere risikoen for vannskader i konstruksjonen. Rust på koblinger og merker på bunnplaten bør undersøkes nærmere for å avdekke eventuell lekkasje eller kondensproblematikk. Dersom lekkasje påvises, må det påregnes utbedringer. TG2.

- Det er ikke behov for utbedringstiltak siden anlegget fungerer i dag, men ut ifra alder kan skader plutselig oppstå på eldre anlegg.
- Eldre vannrør har økt sannsynlighet for lekkasjer og skader som følge av alder og slitasje. Eventuelle lekkasjer kan medføre omfattende vannskader og kostbare utbedringer i boligen.
- Fordelerstammen bør etableres i et tett skap slik at eventuelle lekkasjer ledes direkte til sluk, for å redusere risikoen for vannskader i konstruksjonen. Rust på koblinger og merker på bunnplaten bør undersøkes nærmere for å avdekke eventuell lekkasje eller kondensproblematikk. Dersom lekkasje påvises, må det påregnes utbedringer.
