SMÅVIKA 7

Adresse: Småvika 7, 5302 STRUSSHAMN

Befaringsdato: 05.09.2025 Rapportdato: 30.09.2025 Oppdragsnr.: 12127-1991 Referansenummer: BQ9834
 Autorisert foretak: Lund Takstingeniør AS Sertifisert Takstingeniør: Tom-Erik Lund

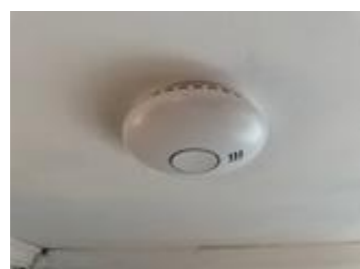
1. Er det mangler for brannslukningsutstyr i boligen iht. forskriftskrav på søknadstidspunktet, men minst Byggeforskrift 1985?
Nei
2. Er det skader på brannslukningsutstyr eller er apparatet eldre enn 10 år?
Nei
3. Er det mangler på røykvarsler i boligen iht. forskriftskrav på søknadstidspunktet, men minst Byggeforskrift 1985?
Nei
4. Er det skader på røykvarslere?
Nei

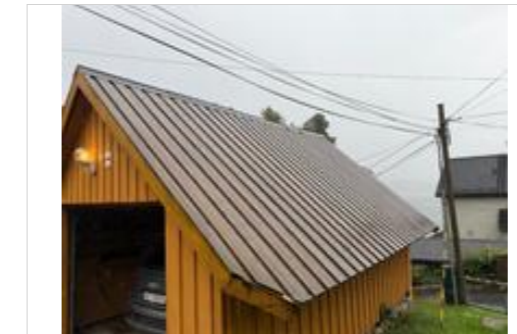
Det er noe fuktighet i garasjen, og taket er ikke helt tett.
