# MØHLENPRIS

Tullins gate 8

## Informasjon fra innhentet tilstandsrapport

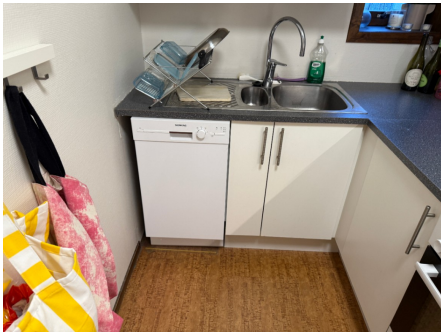
### 3. ETASJE > KJØKKEN (MÅLER 6,4 KVM)

#### TG 2 Avtrekk

- Vurdering av avvik:**
- Det er kun kullfilterventilator på kjøkkenet og heller ikke andre forserte/mekaniske avtrekksløsninger fra kokesonen.
- Konsekvens/tiltak**
- Om mulig bør det etableres mekanisk/forsert avtrekk ut fra kokesonen.

Det kan være at borettslaget har egne vedtekter som hindrer montering av mekanisk avtrekk fra rommet, anbefalt tiltak må derfor avklares nærmere med styret i borettslaget før det eventuelt kan gjennomføres.

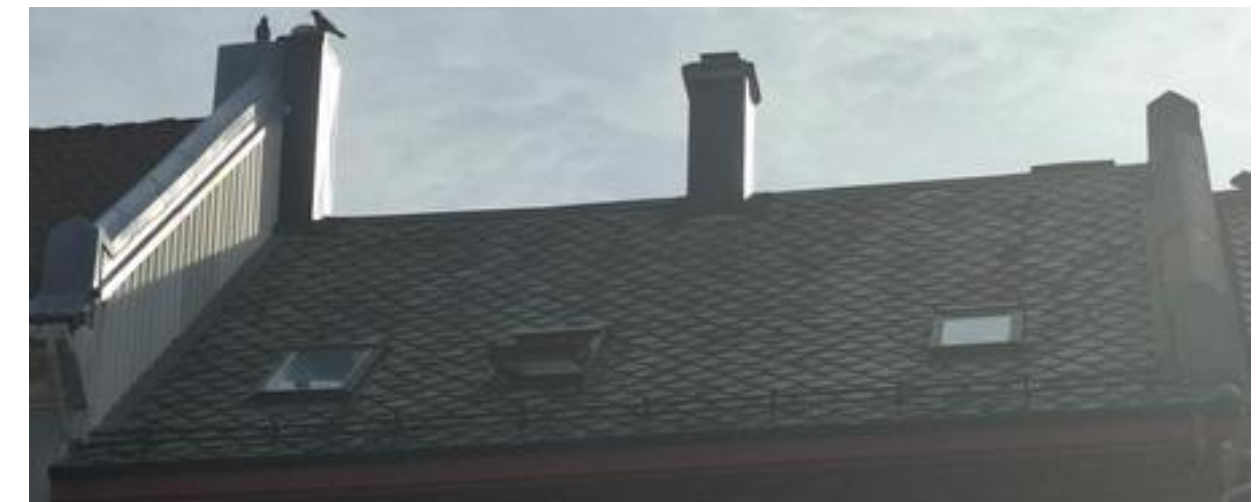
#### **TAKFLATE MOT NORD:**

- Denne flaten har skiferstein. Det er ikke under inspeksjon eller på bilder etterpå oppdaget løse eller manglende skiferstein på takflaten. Det er tegn etter tidligere reparasjoner med skifersteiner som enten er limt fast eller boret hull i midten og festet med spiker eller skruer.

- Det er 3 takvinduer av merket Velux på takflaten, det er i utgangspunktet brukt feil sidebeslag på vinduet til venstre og i midten på bilde over. Dette behøver nødvendigvis ikke å si at det er vannlekkasje der, men kan være en svakhet. Vindu til høyre har korrekt sidebeslag. Alle vinduene ser ut til å være minst 20 år i alder og på grensen til å ha passert sin levetid. Litt tegn til innvendig slitasje av kondens på karmen. Vinduer må følges med og sjekkes jevnlig og en bør snart begynne å vurdere utskifting.

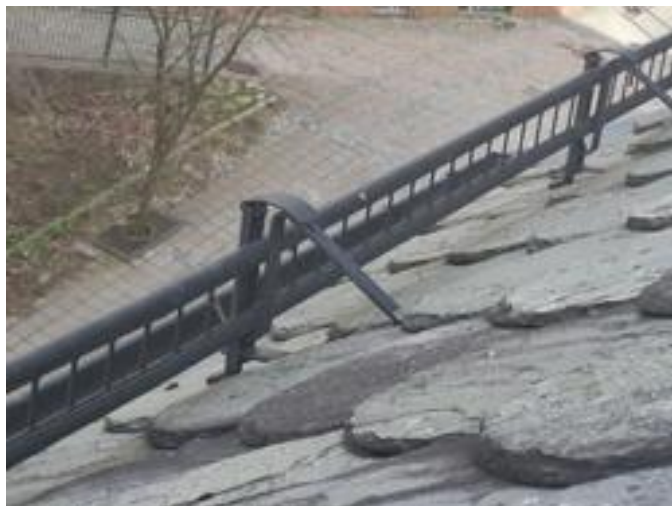
- Snøfangere er etter montert på hele husets bredde, ukjent alder, men det er Lobas sitt system bestående av konsoll og gitter sort.

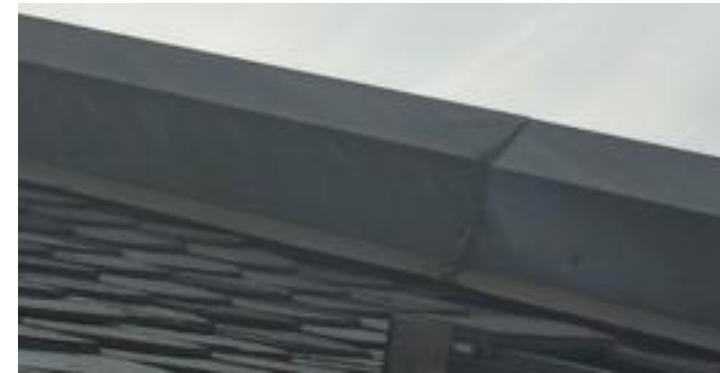
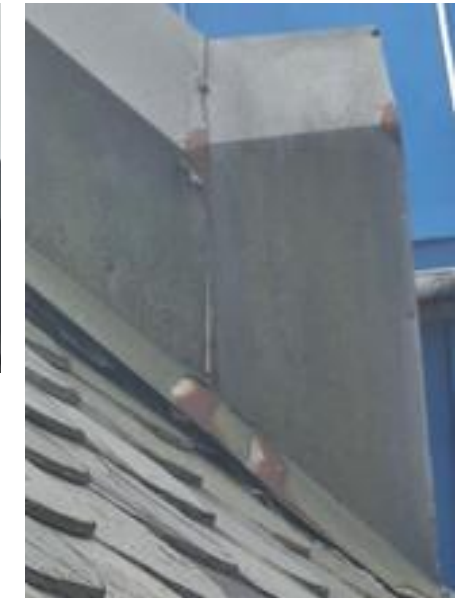
- Skille mot nabo mot vest er av plastbelagt stål, ser ingen skader og hull på nåværende tidspunkt annet en rust og avskalling i skjøter og overganger

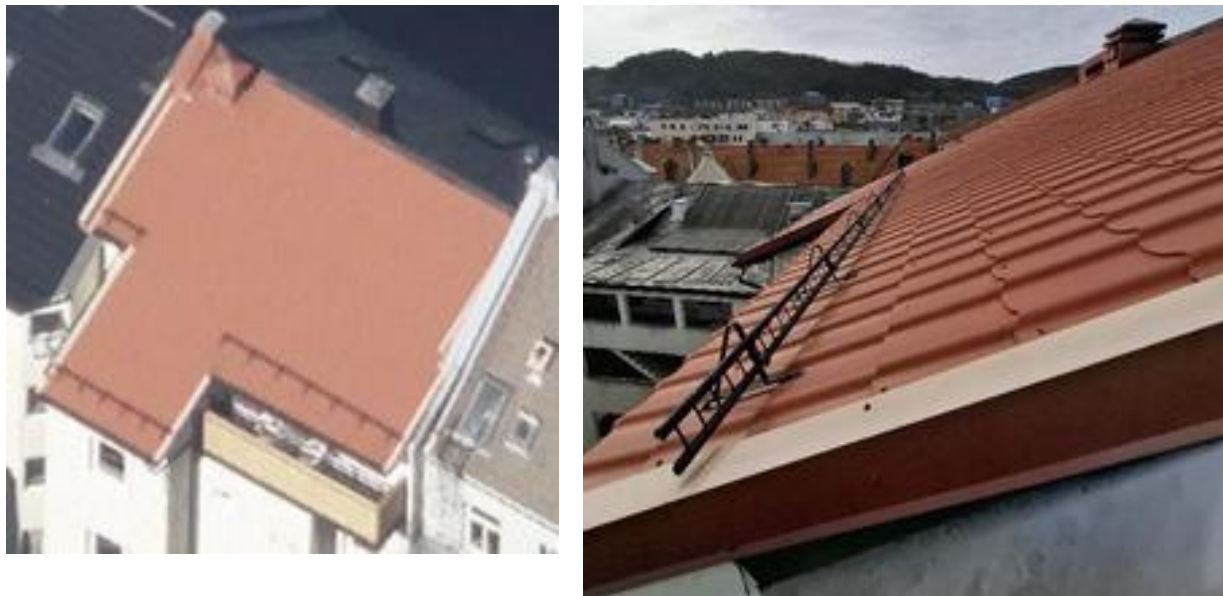
#### TAKFLALE MOT SØR:

- Denne flaten består nyere platetak ukjent årstall. Snøfangere for platetak fra Lobas sort montert på hele strekket.

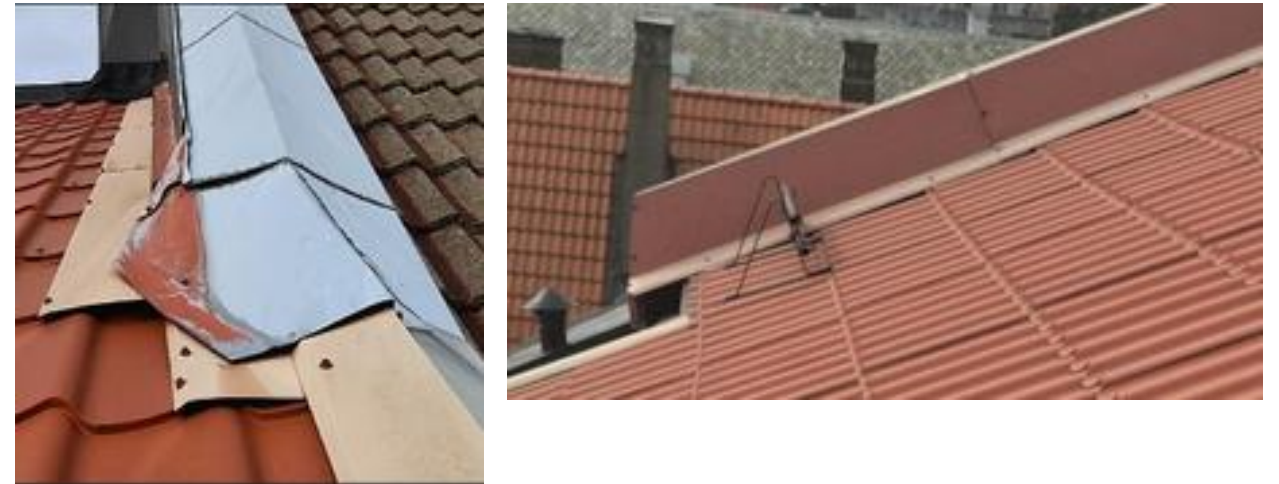
- Beslag mot nabo mot øst er blanding av plastbelagt stål med zink beslag på toppen. Beslag mot nabo mot vest er plastbelagt stål (bilde til høyre over). Vi ser ingen skader eller hull på nåværende tidspunkt foruten litt rust og slitasje.

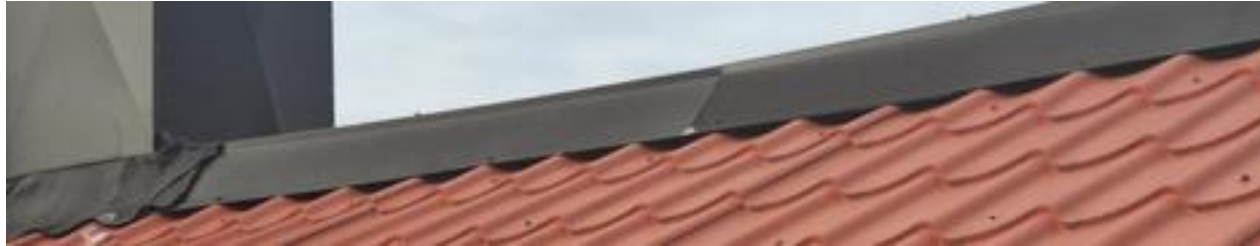
- Det er mønebeslag av plastbelagt stål montert med pakningsskruer som ser ut til å dekke mønet godt på begge sider av taket.

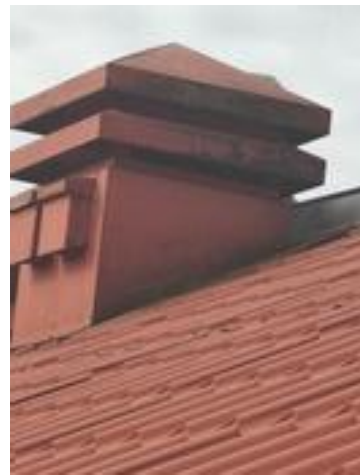
- Takhette for ventilasjonsanlegg av stål plastbelagt, ser ikke noe gale med den på nåværende tidspunkt, litt grønske på to sider.

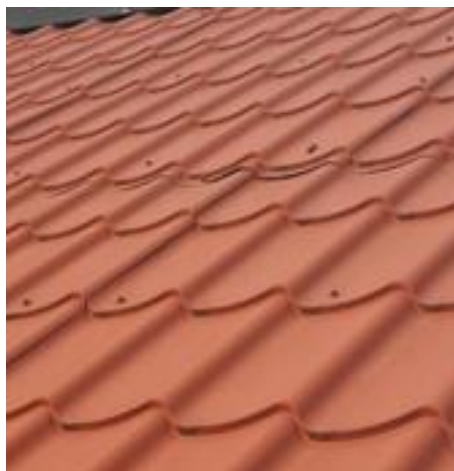
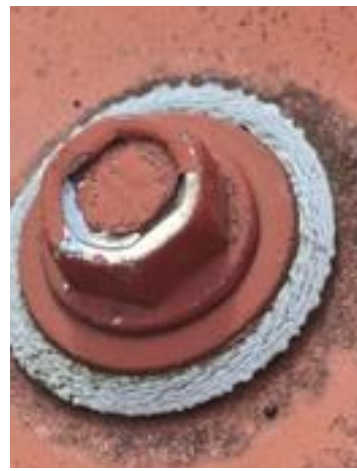
- Platetaket i seg selv ser bra ut, ingen synlige skader. Det er skrudd litt ekstra skruer enkelte steder og noen skruer ser litt slitt ut spesielt pakningen på skruen.
