"Sjøbod" ved vannet - 2 bad -  
3 soverom - Stor terrasse!

VADBENKEN 15 J

# SKJÆRHALDEN - HVALER

Befaringsdato: 23.06.2026    Rapportdato: 30.06.2026    Oppdragsnr.: 11411-3095    Eiendomsverdi ref nr: UW1101

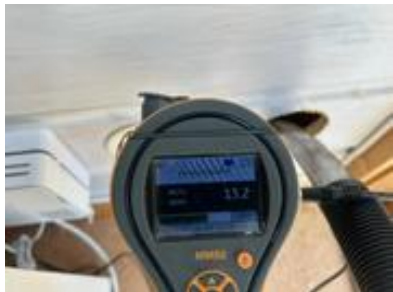
Det er målt etter fukt med Protimeter fuktindikator med hammerelektrode med en fuktprosent på 13,2%

Treverk skal ha fuktinnhold lavere enn 15 vektprosent. I treverk med fuktighet over 17 vektprosent øker faren for råte og muggsoppvekst dramatisk. Hvis fuktinnholdet ligger over 20 vektprosent, er allerede muggsoppen dannet. Fibermetningsgrad for treverk er 28 vektprosent

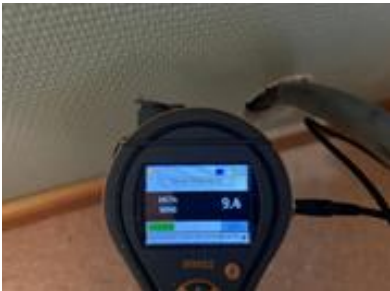
### 2.ETASJE > BAD

Det er målt etter fukt med Protimeter fuktindikator med hammerelektrode med en fuktprosent på 9,4%

Treverk skal ha fuktinnhold lavere enn 15 vektprosent. I treverk med fuktighet over 17 vektprosent øker faren for råte og muggsoppvekst dramatisk. Hvis fuktinnholdet ligger over 20 vektprosent, er allerede muggsoppen dannet. Fibermetningsgrad for treverk er 28 vektprosent

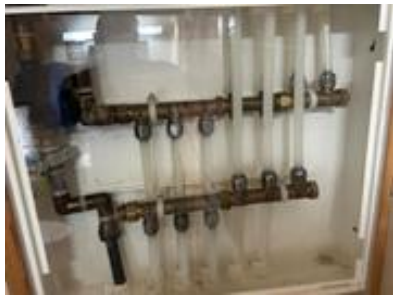
- Det er ikke behov for utbedringstiltak siden anlegget fungerer i dag, men ut ifra alder kan skader plutselig oppstå på eldre anlegg.
- Historikk på anlegget er ukjent. Det foreligger ikke dokumentasjon på anlegget eller utført arbeid. Anbefaler kontroll/gjennomgang fra autorisert rørlegger, samt utbedringer iht. avvik som avdekkes. Gamle rørledninger kan over tid gi økt risiko for lekkasjer, redusert vannkvalitet og behov for reparasjon eller utskifting.
