TRANBY TORG 6B

# TRANBY TORG

**Adresse:** Tranby torg 6B, 3408 TRANBY

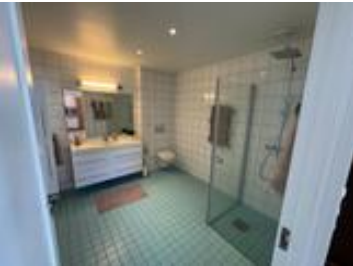
### ETASJE > BAD

Våtrommet er oppført etter tekniske forskrifter i perioden 1997–2010. Det foreligger ingen dokumentasjon.

- Uten dokumentasjon vet man ikke om membran er korrekt utført eller om sluk, overganger og gjennomføringer er tette. Manglende dokumentasjon gir derfor økt risiko for skjulte fuktskader, selv om det ikke er synlige tegn i dag. Skader kan utvikle seg og bli omfattende før de oppdages.
- Dokumentasjon som ikke tilfredsstiller kravene i gjeldene forskrift og standard gjør at man ikke kan vite om membran er korrekt utført eller om sluk, overganger og gjennomføringer er tette. Dette gir en økt risiko for skjulte fuktskader, selv om det ikke er synlige tegn i dag.

Dokumentasjon fra utbygger, sameiet eller tidligere utførende bør etterspørres. Våtrommet bør følges opp med normalt vedlikehold og kontroll ved tegn til lekkasje, lukt, misfarging eller andre fuktsymptomer.

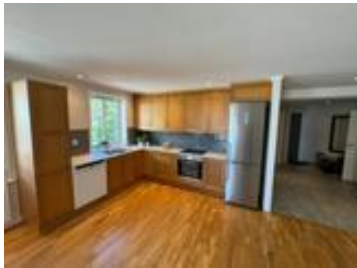
## ETASJE > STUE/KJØKKEN

Kjøkkenet har kjøkkeninnredning med profilerte fronter og benkeplate i laminat. Hvitevarer og annet utstyr omfatter kjøl/frysenskap, oppvaskmaskin, platetopp, stekeovn og oppvaskkum av stål.
