BRUHAGEN 4

Romslig leilighet med 2 soverom i Sandnes sentrum | Balkong |  
Parkering og heis

# Tilstandsrapport

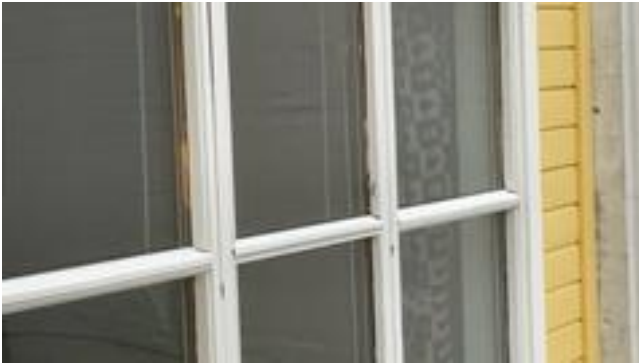
Malingsavflassing.

Vindu vedlikeholdes.

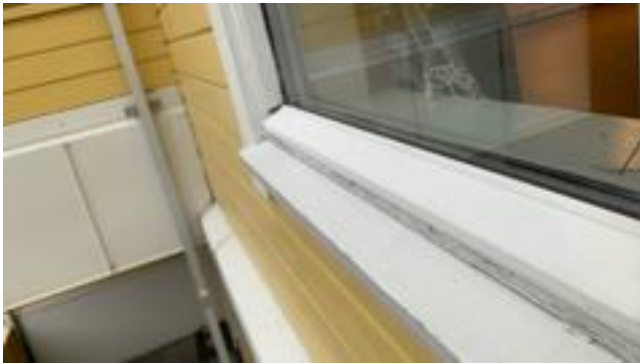
Oppsprikking på ramme.

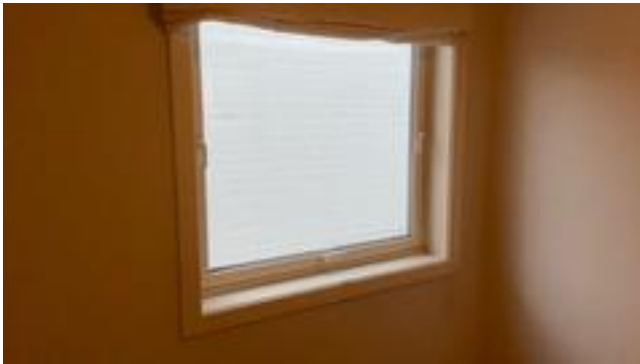
Vinduer fra 2013.

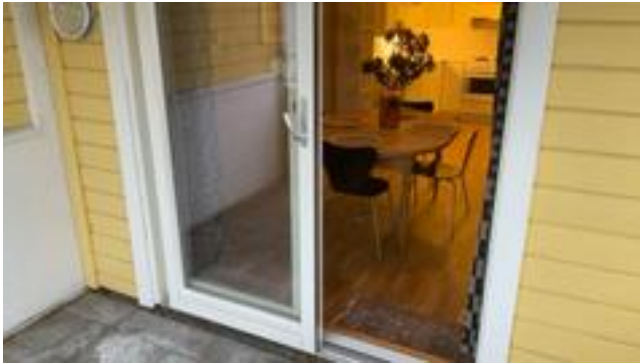
Malt hovedytterdør og balkongdør produsert i 2021. Disse er funnet i orden, begge med god funksjon.

Skyvedør i stue fra 2021.

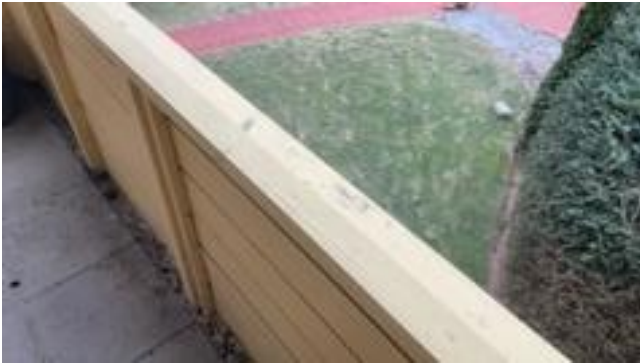
Malingsavflassing på overflater rekkverk/rekke.

Overflater vedlikeholdes.

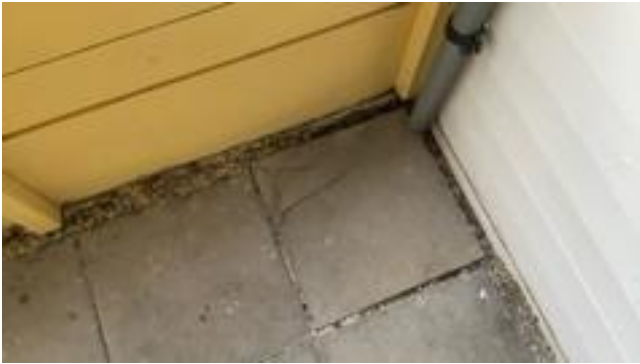
Sprikk i betonghelle.

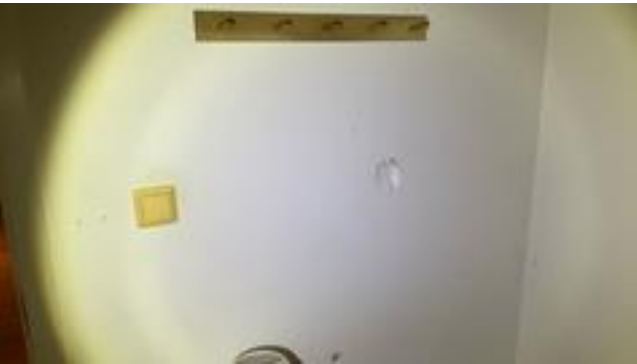
Det er noe svertesopp i innvendig hjørne i det ene soverommet, enkelte veggplater har skader eller det er pluggers/skruer og/eller bruksslitasjer.

Skade i vegg.

Overflater med behov vedlikeholdes, utbedres eller byttes. Rengjøre godt overflater med svertesopp, ventilasjonsløsning bedres.

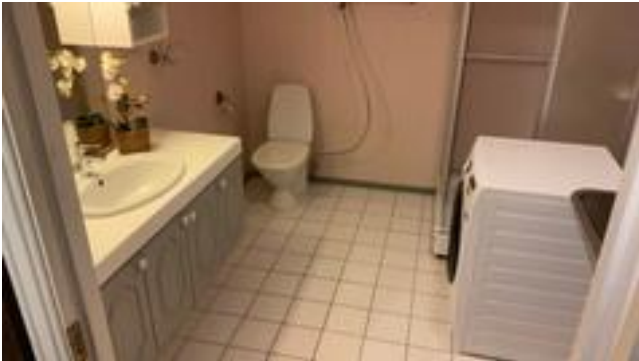
Bad/vaskerom fra byggeår med fliser på gulv, gummlist på gulv og tapeserte vegger, takplater. Seksjon med nedfelt vask og høyskap, toalett på gulv, dusjkabinett, opplegg for vaskemaskin, utslagsvask og varmtvannsbereder. Avtrekk i tak.

Bad/vaskerom.

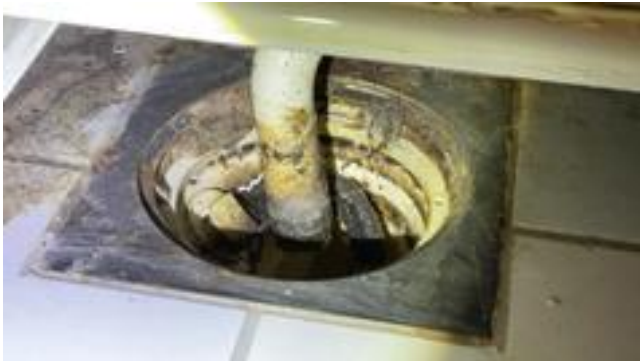
Det er påvist avvik i fallforhold til sluk i forhold til krav i forskrift på byggetidspunktet, det er motfall, dvs laveste punktet på gulv er ved dør.

Sluk i gulv.

Overvåk tilstanden jevnlig. For å få tilstandsgrad 0 eller 1 må slukløsningen skiftes ut og sannsynligvis må også membransjiktet skiftes/utbedres. Det er imidlertid vanskelig å si noe om tidspunktet for når dette er nødvendig. Det er viktig å merke seg at levetiden til en membran varierer basert på kvalitet, installasjon og bruk. Eldre membraner kan bli sprø og sprekke opp, noe som fører til at de mister sin vanntettende funksjon.

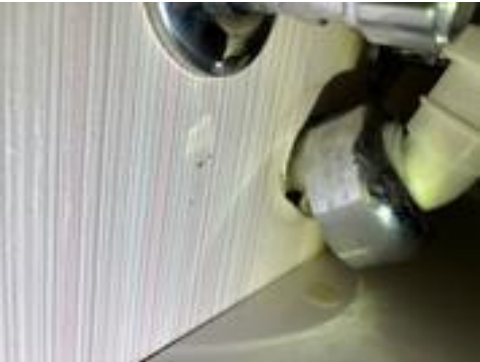
Seksjon med nedfelt vask og høyskap, toalett på gulv, dusjkabinett, opplegg for vaskemaskin, utslagsvask og varmtvannsbereider. Avløp under vask er funnet i orden, god avrenning og vanntrykk ved samtidighet. Ikke fukttett rørgjennomføring i vegg under vask som er fuktsone.

Ikke fukttett rørgjennomføring i vegg.

Montere tilpasset mansjett/tetting rundt rørgjennomføringen i vegg under vask.

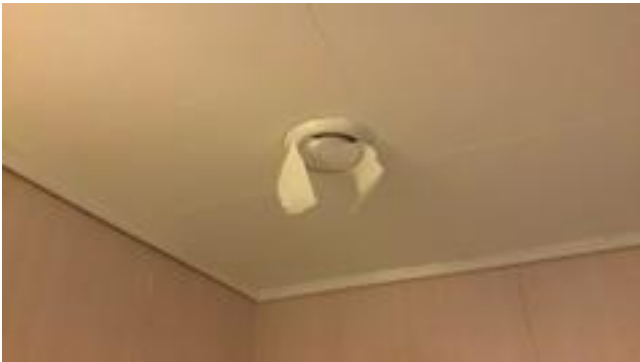
Avtrekk funksjonstestet med papir.

Ventilasjonsløsningen/ulyd bør utbedres.

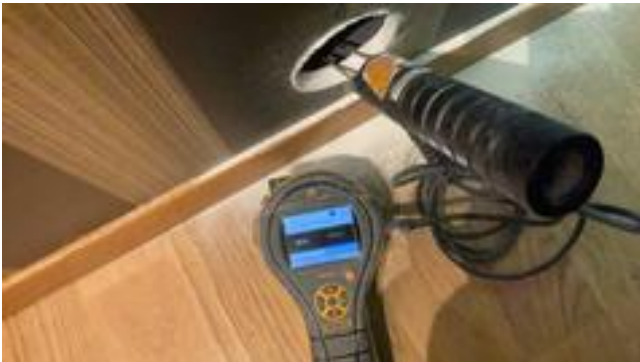
Hulltatt/fuktsøkt i vegg entre mot bad/dusjkabinett uten unormale forhold.

Fuktsøkt i vegg uten unormale forhold.

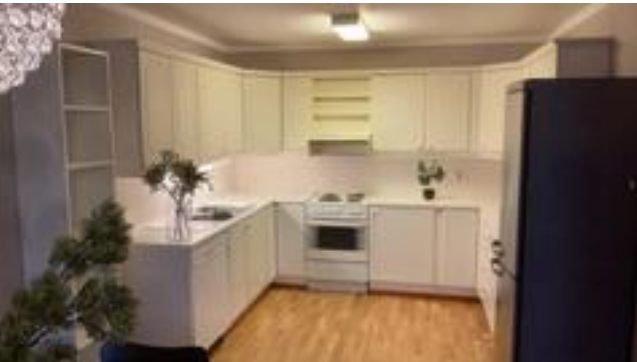
Kjøkkeninnredning fra byggeår med lyse fronter/dører med fyllinger. Frittstående oppvaskmaskin, kjøleskap/frys og komfyr med ventilator over. Avløp under vask er funnet i orden, god avrenning. Fuktsøkt utsatte steder på gulv ved vask, oppvaskmaskin og kjøleskap/frys uten unormale forhold.

Kjøkkeninnredning.

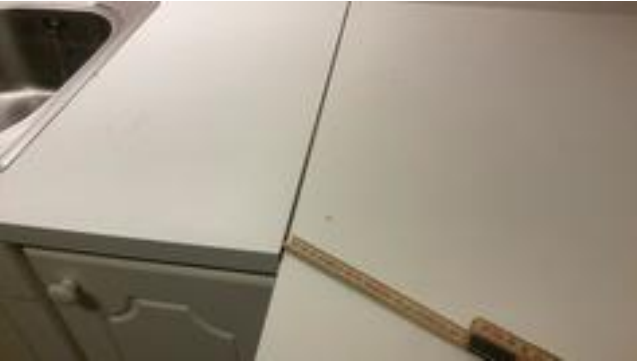
Enkelte fronter/dører eller overflater med avvik. Benkeplate har ufagmessig/skjev skjøt, enkelte merker i overflater fronter/dører.

Ufagmessig/ugjevn skjøt på benkeplate

Benkeplater kan monteres, utbedre fronter/dører med avvik.

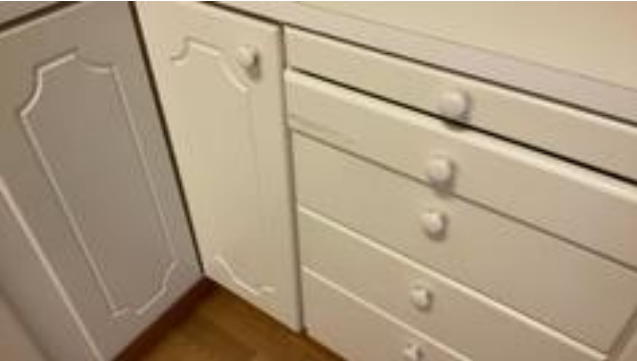
Bruksslitasjer/merker på enkelte dører/fronter.

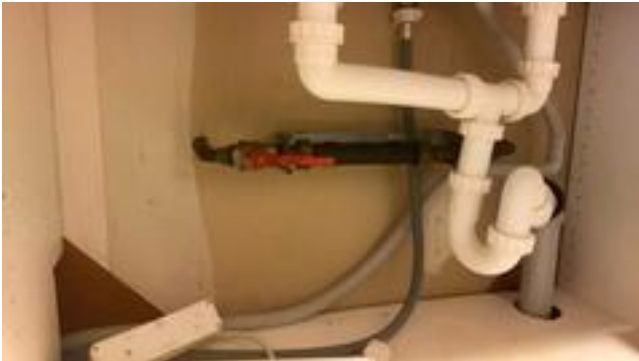
Stengekran på vann.

- Overvåk tilstanden jevnlig. For å få tilstandsgrad 0 eller 1 må røranlegget skiftes ut, men tidspunktet for når dette er nødvendig er vanskelig å si noe om. Ved renovering, påse at røranlegget dokumenteres av fagperson.

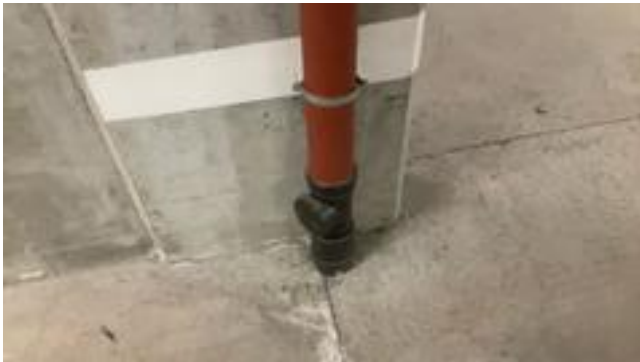
Stakemulighet på anlegget sett i kjeller.

- Overvåk tilstanden jevnlig. For å få tilstandsgrad 0 eller 1 må røranlegget skiftes ut, men tidspunktet for når dette er nødvendig er vanskelig å si noe om. Ved renovering, påse at røranlegget dokumenteres av fagperson.

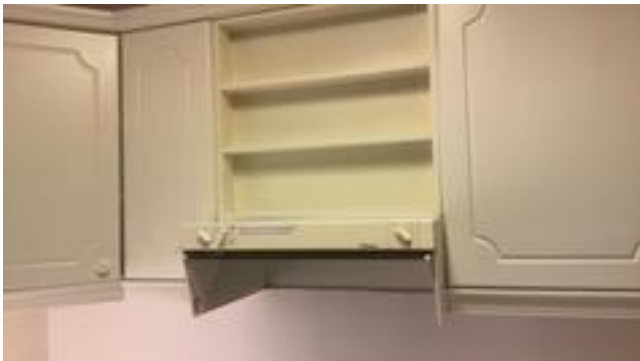
Avtrekk via mekanisk avtrekksanlegg i boenheten, er testet med papir og funnet med funksjon, har noe ulyd ved bruk. TG basert på alder og avvik.

Motor for ventilasjonsanlegg over ventilator.

Ventilasjonsløsningen/ulyd bør utbedres, utbedre/bruke ventilasjon på soverom.

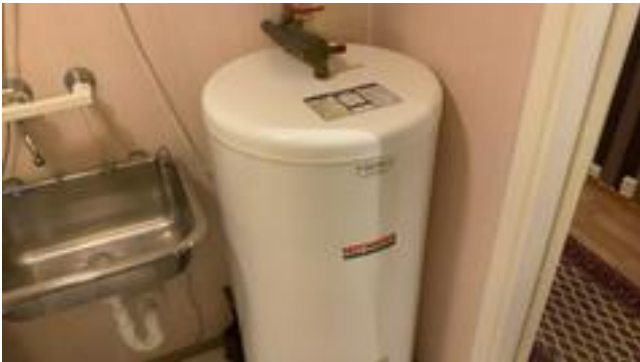
Varmtvannsbereder.

Det er ikke behov for utbedringstiltak siden tanken fungerer i dag, men ut ifra alder kan skader plutselig oppstå på eldre tanker.

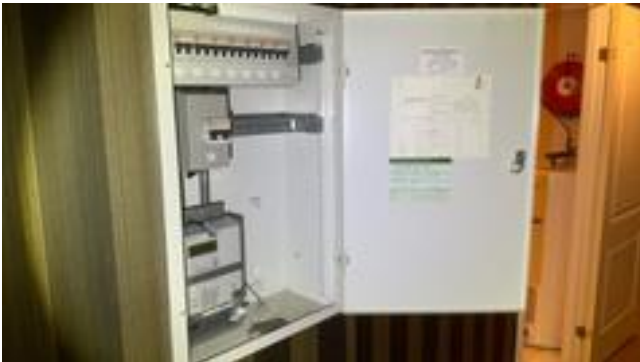
El skap.

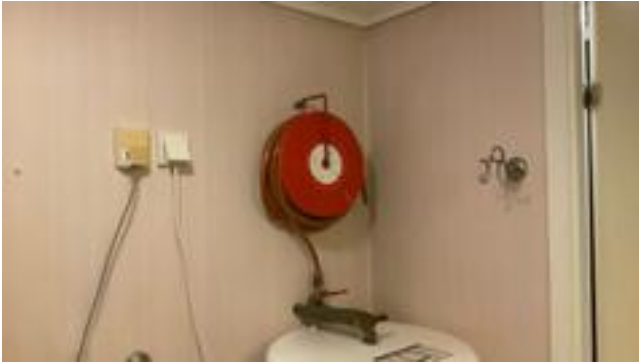
Brannslange.
