Spennende oppussingsprosjekt

SKADBERGVEIEN 122

VELKOMMEN TIL SKADBERGVEIEN 122

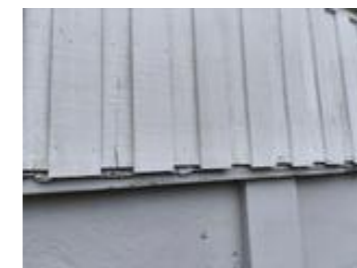
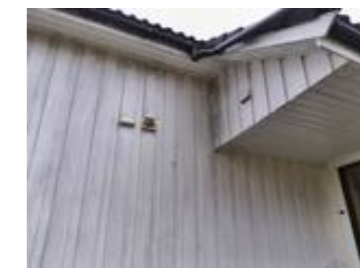
Manglende lufting av kledningen fører til redusert luft sirkulasjon bak kledningen. Dette resulterer i ineffektiv tørking og drenering av regnvann som trenger inn gjennom kledningen. Over tid kan dette føre til råteskader både på kledningsbordene og selve veggkonstruksjonen. Det må etableres lufting av kledningen.

Kledning bør kontrolleres, behandles, males og råteskadete/slitte kledningsbord bør skiftes for økt levetid og for å hindre følgeskader.

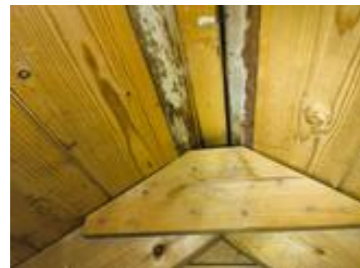
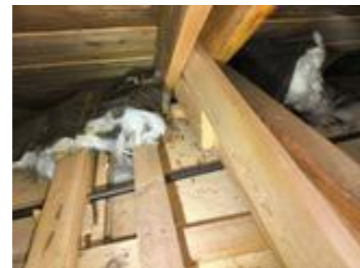
Takkonstruksjon/Loft

- Det er begrenset/dårlig ventilering av takkonstruksjonen.
- Hele takkonstruksjonen er gjenbygget. Det er ingen mulighet til vurdering utover alder og observasjoner fra underliggende etg.
- Det er avvik:

Det er eldre lekkasjemerker/dryppmerker, men ingen aktiv fukt.

Lekkasjemerkeene anbefales sjekket jevnlig. Ved negativ utvikling bør taket byttes/utbedres.

Ved renovering av 2. etasje, bør det etableres isolasjon og dampsperre mellom 2. etasje og loft. Dette for å hindre luftlekkasjer, som igjen kan lage kondens i konstruksjonen.

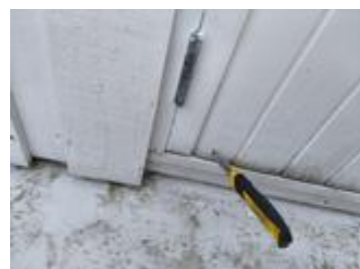
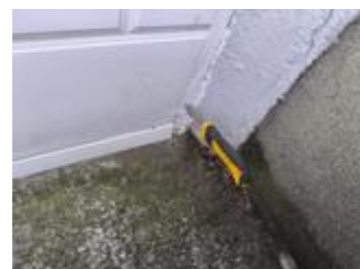
TO 3 Vinduer - 1

- Vinduene har råteskader.

- Vinduer med råteskader må erstattes med nye.

Vinduene anbefales byttet innen få år for å hindre følgeskader i konstruksjonen.

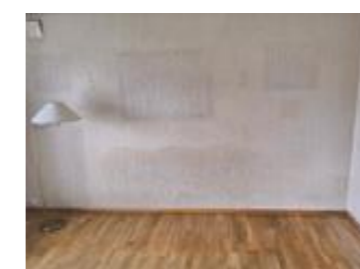
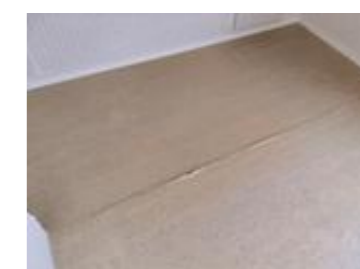
Det er noe slitasje i overflatene i boligen, typisk solblekte overflater og sprekker i belegg.
Det er noe bom i flis på entréen.

Bom i flis kan utbedres lokalt ved behov - slik at flis ikke sprekker ved trykk.
Overflater kan utbedres/males/slipes ved behov/ønske.

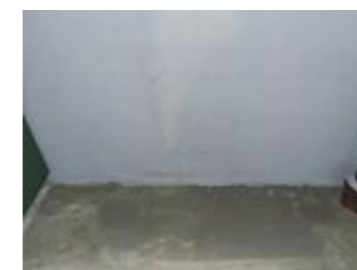
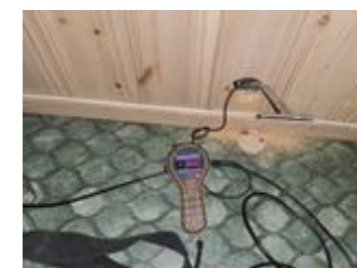
1 TG 3 Rom Under Terreng

- Det er gjennom hulltaking påvist høyt fuktnivå inne i trekonstruksjonen i hulltakingen, men ikke påvist fuktskader i dette området. Høy luftfuktighet kan over tid føre til muggvekst eller sverting av materialer. Samtidig kan materialer og konstruksjoner bli ødelagt.
- Det er avvik:

Saltutslag er en indikasjon på fuktgjennomtrengning gjennom grunnmuren.

Det er på befaringstidspunkt såpass mye påvist fuktighet at yttligere undersøkelse - tiltak er anbefalt.
Riving og oppbygging av vegger under terreng kan ikke utelukkes.

- Det påviste fuktnivå gir grunn til å overvåke konstruksjonen jevnlig for å se utvikling over tid, og eventuelt foreta tiltak for å unngå fuktskader.
- Tiltak:

Se punkt om drenering for å stoppe fuktinntrengning i underetasje/grunnmuren.

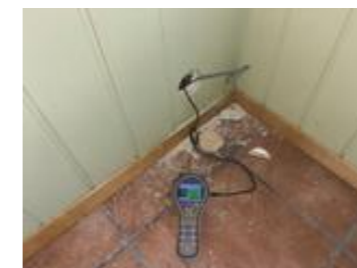
Det er registrert følgende avvik:
Våtrommet har passert forventet levealder.
Gulvet er malt, og har ikke en godkjent membran.
Baderomsplatene er fra byggeår, og tåler ikke direkte vannsprut. Da vil disse trekke til seg fukt både i skjøter og nederst på platene.
Det mangler luftespalte i døren.
Sluket er utilgjengelig, da dusjkabinettet er skrudd fast til veggen via røropplegget.
Gulvet har ujevnt fall.

- Hulltaking er foretatt og det er påvist avvik i konstruksjonen.

Se punkt om renovering av våtrommet. Når dette renoveres, bør dampspærren fjernes, slik at man ikke har dobbelt tettesjikt - og slik at man unngår kondensskader.
