## Stilfull halvpart av tomannsbolig

RUUDVEGEN 41A

Halvpart av tomannsbolig, opprinnelig fra 1960.  
Boligen er oppført iht regelverk og byggeskikk fra byggeåret, og kan avvike fra dagens standard.

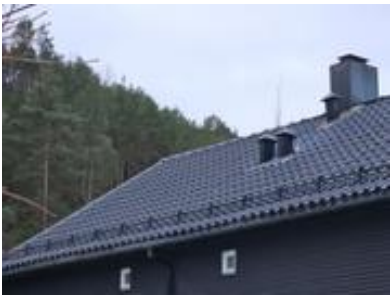
Både taktekingen og undertaket har oppnådd mer enn halvparten av sin forventede levetid. Påvist begynnende rustdannelse ved innfesting og ved platekanter.

Taket er tekket med profilerte stålplater

- Overvåk tilstanden jevnlig. For å få tilstandsgrad 0 eller 1 må tekkingen skiftes ut, men tidspunktet for når dette er nødvendig er vanskelig å si noe om.
  - Når takteking og undertak begynner å bli gamle, øker risikoen for lekkasjer, noe som kan føre til omfattende og kostbare reparasjoner av underliggende konstruksjoner dersom en ikke foretar tiltak på konstruksjonene før dette oppstår.
  - Tiltak:
- Tekkingen har en del gjenværende levetid, men denne er vanskelig å fastsette nøyaktig. Taktet nærmer seg tid for omlegging.

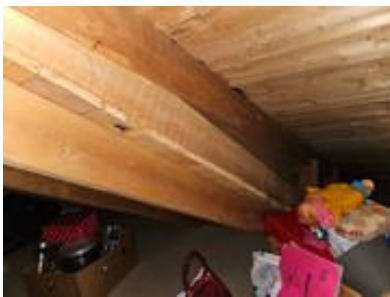
Det er enkelte fuktmerker på undertaket. Påvist fukt, målt forhøyet fuktinnhold på undertak og delvis på takspærre ved overgang til oppløft mot vest.

Fuktmerke på undertaket ved oppløft mot vest

Tekking og eventuelt undertak må kontrolleres i berørt område, lekkasjen må utbedres. Sjekkpunktet må ses i sammenheng med punkt for takteking.

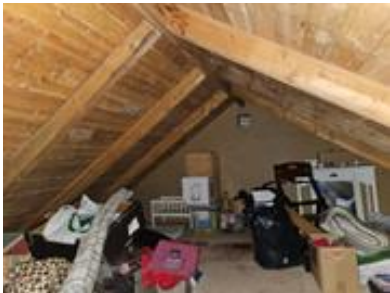
Oversiktsbilde kryploft

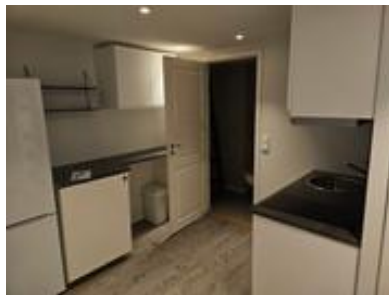
Enkelt kjøkken i kjelleren

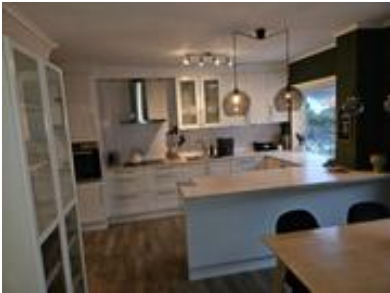
Oversiktsbilde kjøkken 1 etg

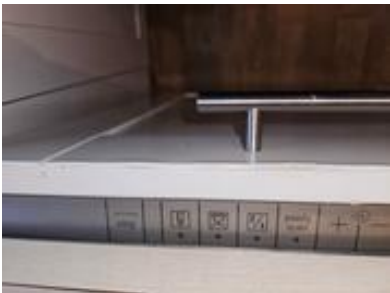
Skadene er små og primært kosmetiske.

Skade på fronten til oppvaskmaskinen

Lokal utbedring med flikkmaling og ny kantlist vil være mulig.

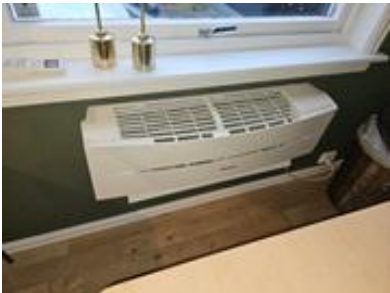
Varmepumpen fungerte på befaringsdagen, men gjenværende levetid er vanskelig å fastslå

Luft til luft varmepumpe i 1 etg

- Det er ikke behov for utbedringstiltak siden varmesentralen fungerer i dag, men ut ifra alder kan skader plutselig oppstå på eldre anlegg.
