## Stilfull halvpart av tomannsbolig

Med moderne preg, flotte  
uteområder og garasje.

RUUDVEGEN 41A

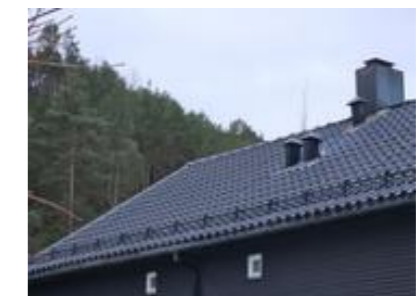
Både taktekingen og undertaket har oppnådd mer enn halvparten av sin forventede levetid. Påvist begynnende rustdannelse ved innfesting og ved platekanter.

Taket er tekket med profilerte stålplater

- Overvåk tilstanden jevnlig. For å få tilstandsgrad 0 eller 1 må tekkingen skiftes ut, men tidspunktet for når dette er nødvendig er vanskelig å si noe om.
  - Når takteking og undertak begynner å bli gamle, øker risikoen for lekkasjer, noe som kan føre til omfattende og kostbare reparasjoner av underliggende konstruksjoner dersom en ikke foretar tiltak på konstruksjonene før dette oppstår.
  - Tiltak:
- Tekkingen har en del gjenværende levetid, men denne er vanskelig å fastsette nøyaktig. Taktet nærmer seg tid for omlegging.

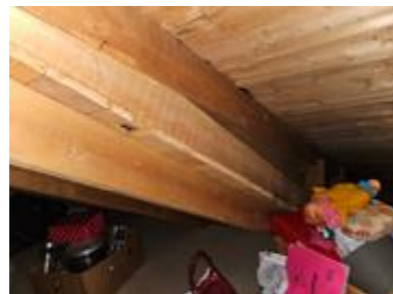
Det er enkelte fuktmerker på undertaket.

Påvist fukt, målt forhøyet fuktinnhold på undertak og delvis på takspærre ved overgang til oppløft mot vest.

Fuktmerke på undertaket ved oppløft mot vest

Tekking og eventuelt undertak må kontrolleres i berørt område, lekkasjen må utbedres.

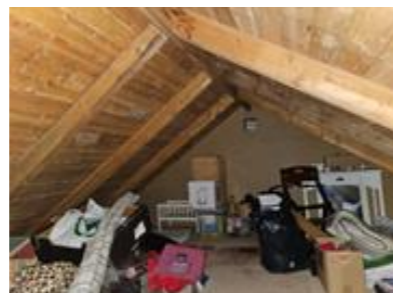
Oversiktsbilde kryploft

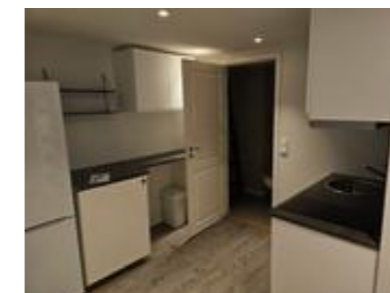
Enkelt kjøkken i kjelleren

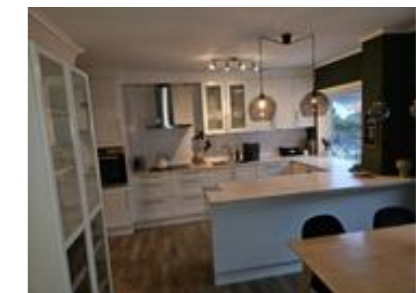
Oversiktsbilde kjøkken 1 etg

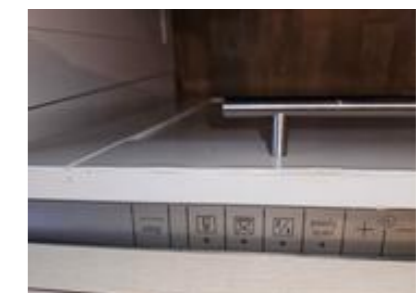
Skadene er små og primært kosmetiske.

Skade på fronten til oppvaskmaskinen

Lokal utbedring med flikkmaling og ny kantlist vil være mulig.

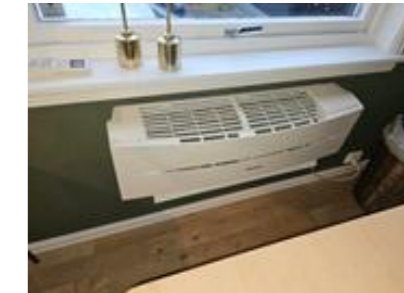
Varmepumpen fungerte på befaringsdagen, men gjenværende levetid er vanskelig å fastslå

Luft til luft varmepumpe i 1 etg

- Det er ikke behov for utbedringstiltak siden varmesentralen fungerer i dag, men ut ifra alder kan skader plutselig oppstå på eldre anlegg.
