ÅRÅSSVINGEN 19

Boligbygg med flere boenheter  
Åråssvingen 19, 2007 KJELLER  
LILLESTRØM kommune  
gnr. 29, bnr. 1132, snr. 98

Befaringsdato: 03.07.2026    Rapportdato: 06.07.2026    Oppdragsnr.: 20000-1910    Eiendomsverdi ref nr: VE4440  
Autorisert foretak: Verdico AS

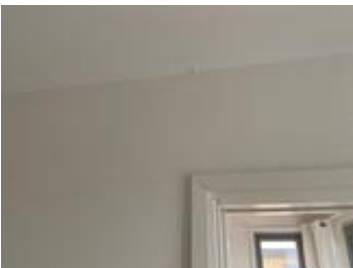
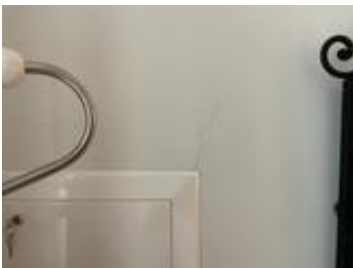
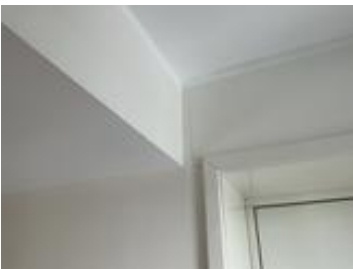
- Det er påvist riss/sprekker i overflater.

- Det anbefales å følge med på utviklingen og utbedre ved behov, samt vurdere nærmere undersøkelser dersom sprekken øker.
- Stedvis oppsprekking i materialoverganger(vegg/vegg- vegg/himling) Anses som normalt og oppstår på grunn av bevegelse i materialene
- Rissene vurderes å være en følge av normale bevegelser og krymp i trekonstruksjonen. Slike riss kan som regel utbedres med sparkling og overmaling, men det er ikke uvanlig at de kommer tilbake over tid når bygningen og materialene beveger seg med endringer i temperatur og fuktighet.

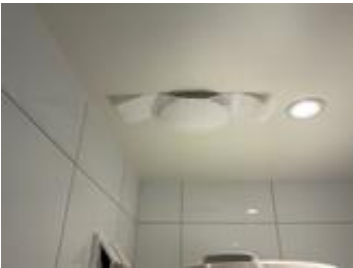
#### 6.ETASJE > BAD/WC

##### 1 TG 0 Tilliggende konstruksjoner våtrom

Det er foretatt fuktmåling ved hulltaking fra gangen ved døren inn til rommet, uten å påvise unormale forhold.

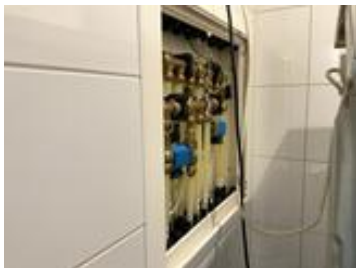
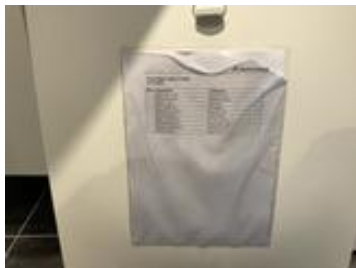
##### **Innvendige avløpsrør**

Rørskap med opplegg for vannbåren varme i skap i gangen. Vannbåren varme med gulvvarme i badet og gangen. Det er i tillegg registrert radiatorer i leiligheten.
