## Nydelig villa

HOPSÅSEN 48

**Adresse:** Hopsåsen 48, 5221 NESTTUN

Befaringsdato: 19.02.2026 Rapportdato: 02.03.2026 Oppdragsnr.: 20932-3173 Referansenummer: OW9189

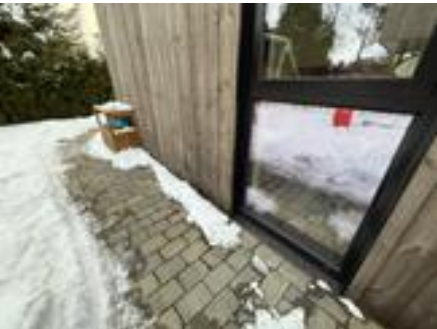
- Løsningen er å anse som "vanlig" på "funkishus" av estetiske årsaker, men den medfører risiko for fuktopptrekk og skader på kledning. Det anbefales å etablere tilstrekkelig avstand mellom terreng og kledning, evt. etablere drenerende masser for å unngå skader.

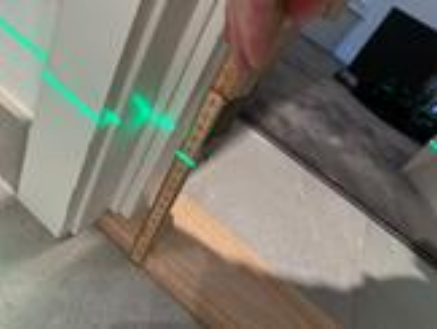
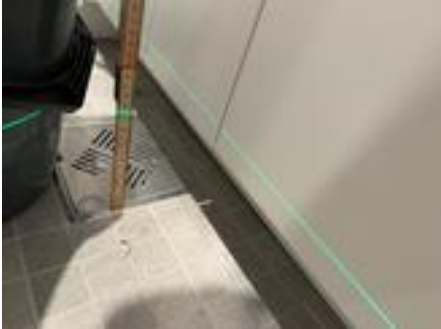
### 1. ETASJE > VASKEROM (7,0 M²)

Det ble målt 30 mm nivåforskjell fra topp slukrist til topp flis ved dørterskel. Ca. 1/100 fall i nedsenket dusjnisje. Begrenset fall utenfor nedsenket dusjnisje (oppkant ved dør på over 15 mm). Merk at det blir liggende noe vann i dusjen grunnet at kant ved sluk går noe over flisen.

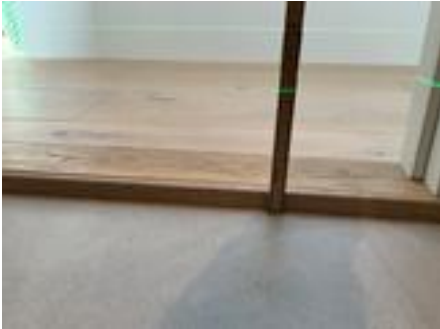
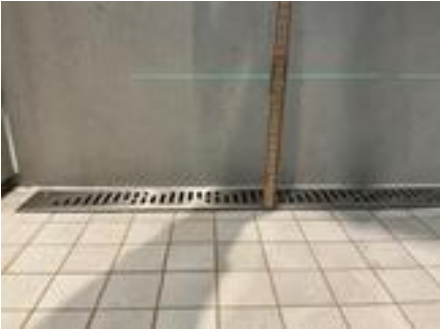
## 3. ETASJE > BAD (9,1 M²)

dusjsnisje (oppkant ved dør på over 15 mm).
