Flott beliggende  
hytte med  
svømmebasseng

HERØYA 27

# HERØYA

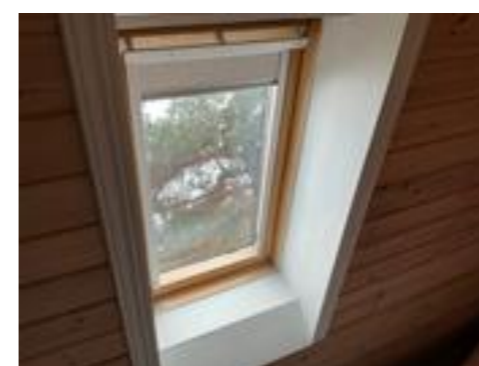
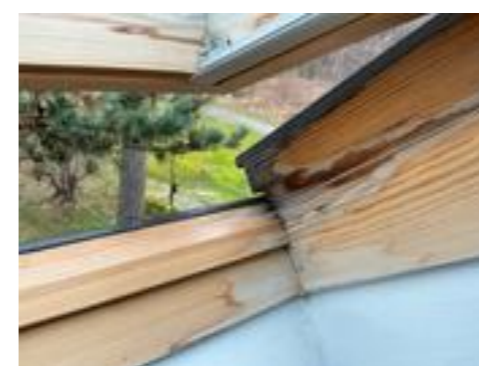
#### Vurdering av avvik:

- Det er avvik:

- Tiltak:

Jevnlig oppsyn av takvinduer, utv beslag mm anbefales da takvinduer er vesentlig mer utsatt for vær og vind enn vanlige vinduer, og er utsatt punkt for lekkasjer mm.

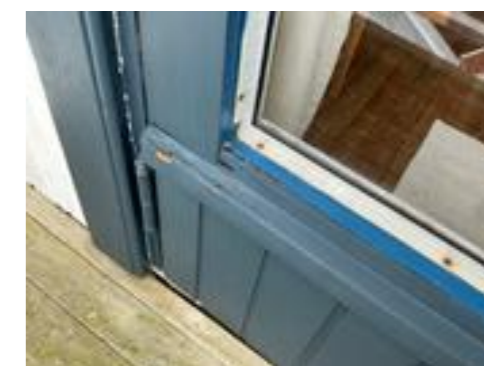
- Tiltak:

Noe vedlikehold/utebedringer påregnes,

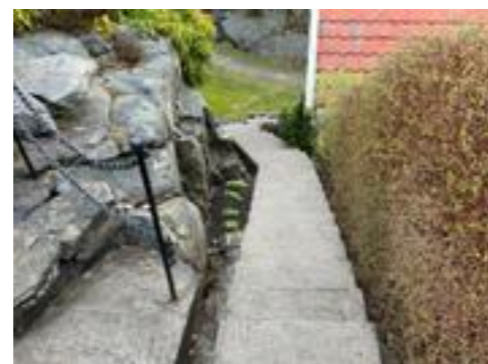
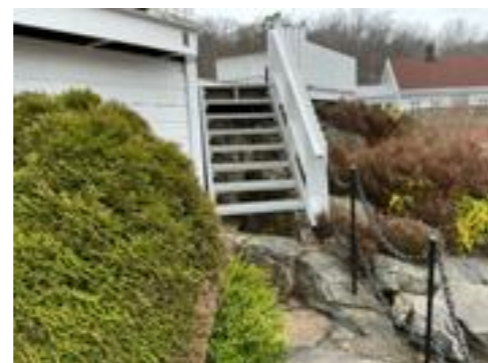
## TG 2 Utvendige trapper

- Tiltak:

Håndløpere anbefales.

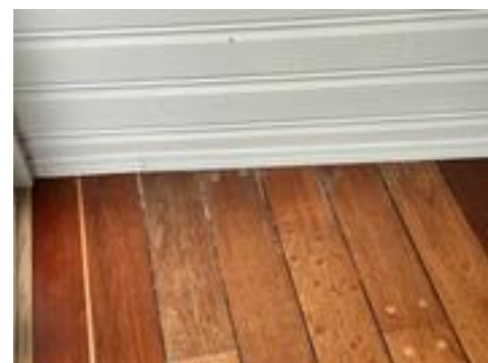
Noe fuktmerke hagestue, fra mindre tidligere lekkasje.

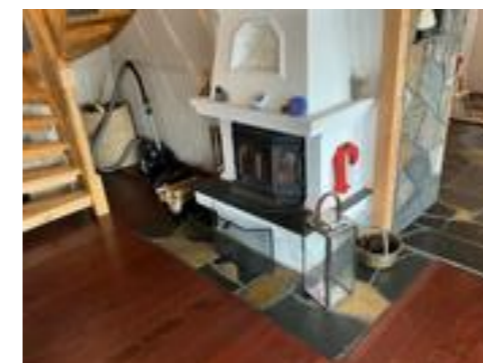
Peisinnsett. Ubrennbar flate tilfredsstillende.

Pipe og ildsted er ikke funksjonstestet. På generelt grunnlag anbefales jevnlig kontroll av pipe og ildsteder av lokale feie/branntilsyn.

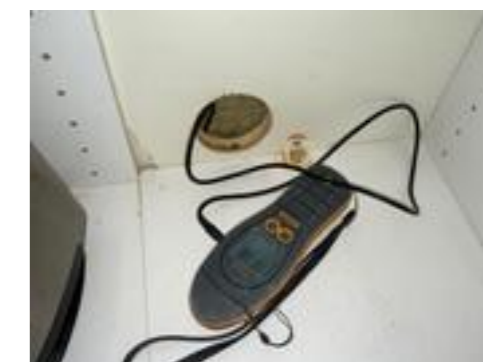
Hulltaking utført i tilstøtende rom, ikke tegn til avvik.

Hulltaking er ingen garanti for at det ikke er fukt eller svikt i konstruksjoner, men en indikasjon på at det fremstår normalt i området der hulltaking er utført.

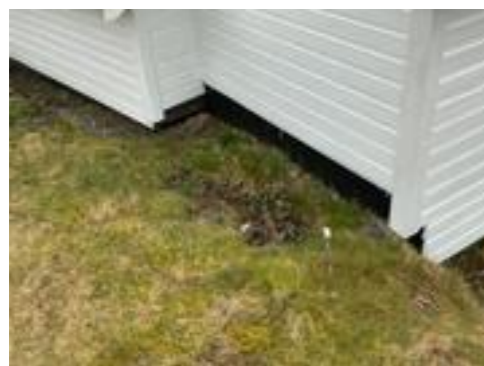
Ingen kjeller som er spesielt utsatt for dreneringsutfordringer men det er mindre tilbakefylt terreng bakside hagestue. Det er synlig grunnmursplast. Det er grunnmursplast eller annen liknende løsning utenfor grunnmur, samt hva type drenerende masser som er brukt som er avgjørende for funksjon drenering. Videre også funksjon på evt dreneringsrør som leder overvann i grunnen. Masser er ikke gravd opp. Visuelt observasjon utført.
