RISPELEITET 34

Adresse: Rispeleitet 34, 5310
HAUGLANDSHELLA

Befaringsdato: 04.02.2026 Rapportdato: 13.02.2026 Oppdragsnr.: 15943-2640 Referansenummer: MN5073

Tilstandsrapport

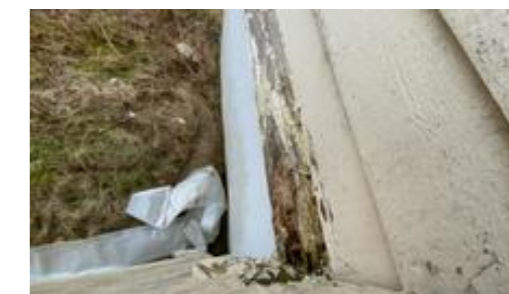
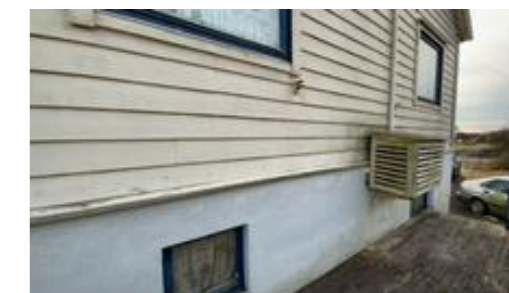
- Det er påvist andre avvik:
Værslitt kledning.
Enkelte råteskadde bord.
Det er begrenset med lufting bak kledning.
Det er ikke musebånd bak nederste kledningsbordet.

- Det må foretas tiltak for å lukke avviket.
Musebånd bør monteres og lufting bak kledning bør forbedres.
Råteskadde bord må skiftes.
Kledningen har behov for vedlikehold.

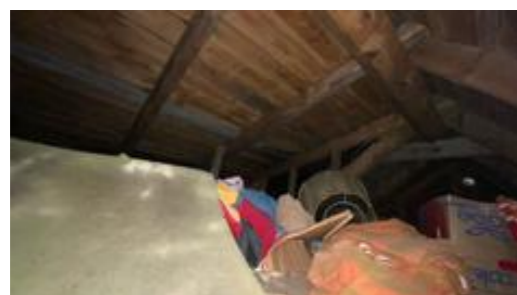
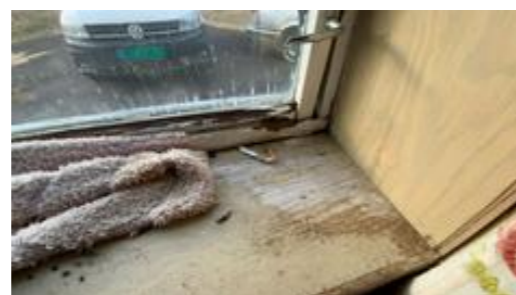
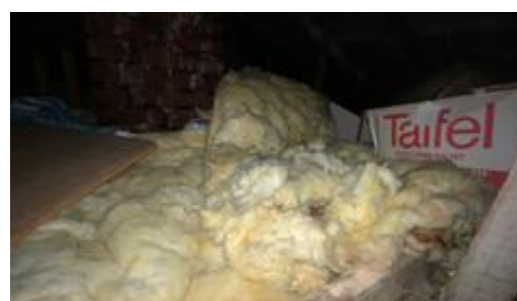
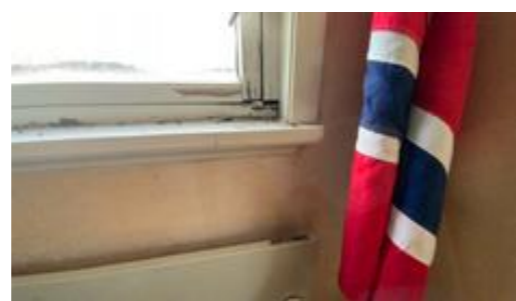
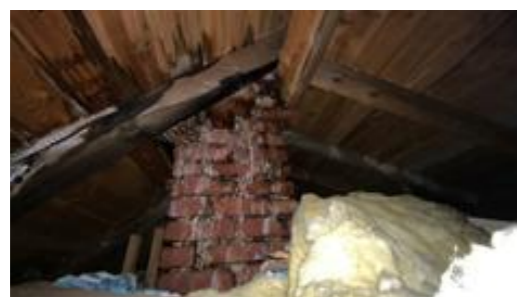
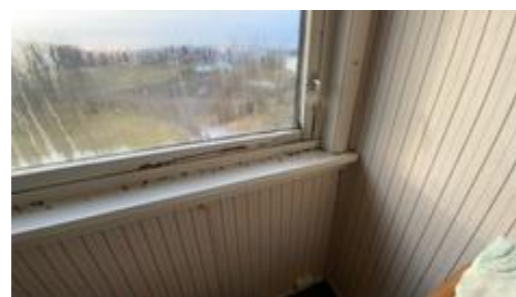
TO 3 Vinduer

Vinduer med 2-lags glass og enkle glass i malte trekarmar.

- Det er påvist at enkelte vinduer er vanskelig å åpne/lukke.
- Det er påvist et betydelig antall vinduer med punkterte eller sprukne glassruter.
- Det er påvist vinduer med fukt/råteskader.

- Vinduer med råteskader må erstattes med nye.
- Vinduer med punkterte/sprukne glass må påregnes skiftes ut, enten hele vinduet eller kun selve glassene.

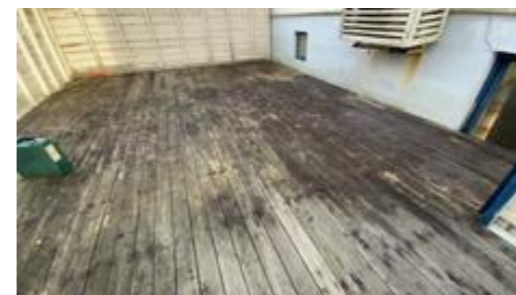
TO 3 Overflater

- Det er stedvis påvist synlige skader på overflater.

Fuktskader flere steder i himlinger og vegger.

Det må foretas reparasjoner, oppussing og modernisering innvendig.

Kostnadsestimat: 200 000 - 500 000

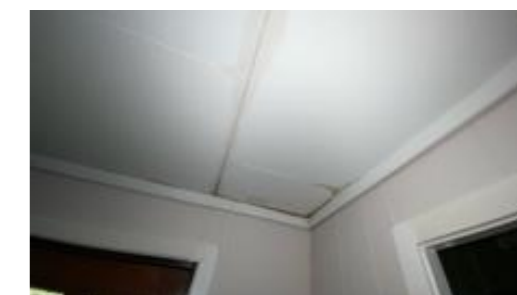
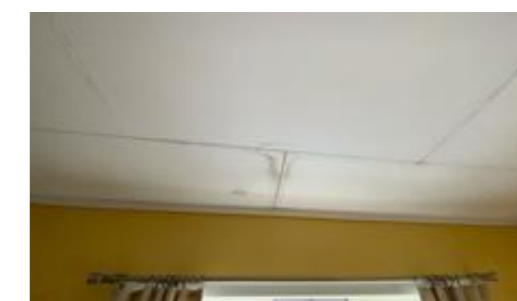
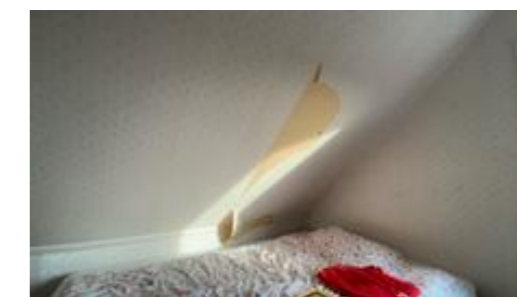
TO 2 Etasjeskille/gulv mot grunn

Trebjelkelag i etasjeskille. Betonggulv mot grunn.

- Det er målt høydeforskjell på mellom 15-30 mm gjennom hele rommet. Tilstandsgrad 2 gis med bakgrunn i standardens krav til godkjente måleavvik.

Gulv mot grunn er mest sannsynlig uten fuktsperre.

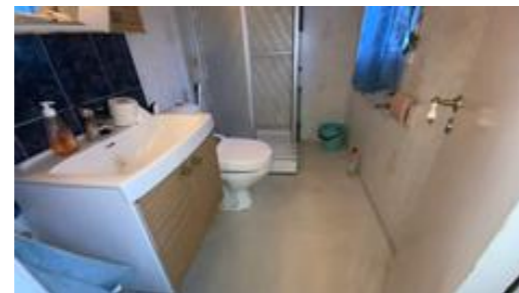
1. ETASJE > BAD

TO 2 Tilliggende konstruksjoner våtrom

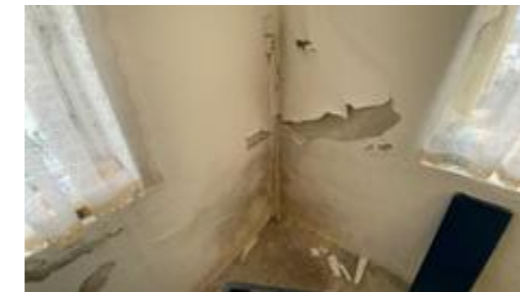
UNDERETASJE > VASKEROM

TO 2 Tilliggende konstruksjoner våtrom

- Ved andre fuktundersøkelser enn hulltaking, er det ikke påvist indikasjoner på fuktskader.

Det er fukt i veggene og i gulv mot grunn.

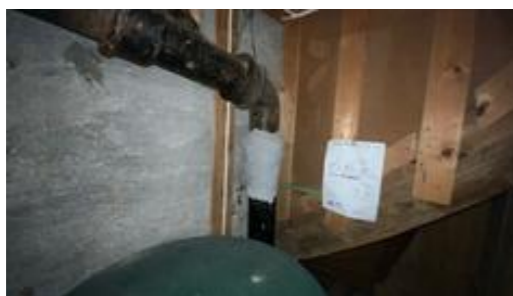
TO 2 Ventilasjon

Ventilator i kjøkken i 1. etasje. Lufteventiler i yttervegger.

- Det er påvist mangelfull ventilasjon på ett eller flere rom i boligen. Det er ikke avtrekk fra bad eller fra kjøkken i 2. etasje.

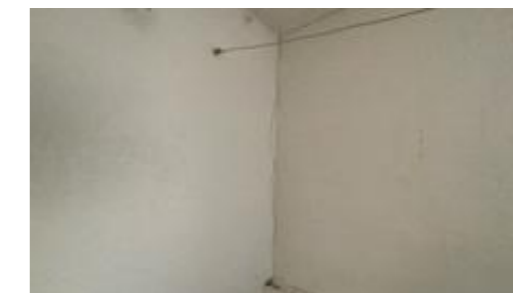
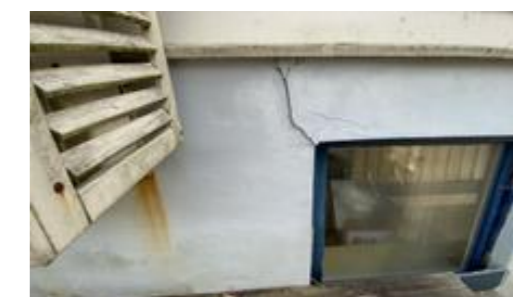
TO 3 Forstøtningsmurer

- Tomteforhold - Forstøtningsmurer - Det er påvist større sprekker og/eller skjevheter i muren. Flere murer har store sprekker og setningsskader. Konsekvens/tiltak: Forstøtningsmuren må rives og ny mur bygges. Enkelte murer må rives.

Støttemurer i betong.

Kostnadsestimat: 100 000 - 200 000

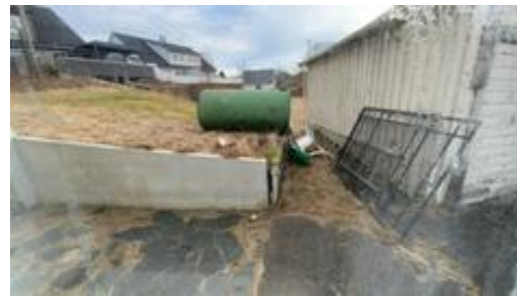
TO 2 Terrengforhold

Jord, asfal, treterrasse og steinheller rundt bygget.

- Dersom avvik ikke utbedres er det fare for videre skadeutvikling.

Det bør etableres tettere masse, eller duk, som leder overflatevann bort fra bygget.

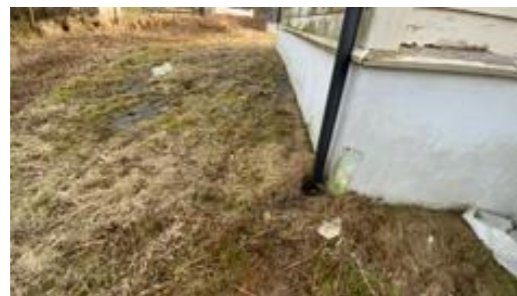
TO 2 Utvendige vann- og avløpsledninger

Tilstand og alder for utvendige vann- og avløpsrør er ikke kjent.
