RISPELEITET 34

# RAVNANGER

Befaringsdato: 04.02.2026    Rapportdato: 13.02.2026    Oppdragsnr.: 15943-2640    Referansenummer: MN5073

## Tilstandsrapport

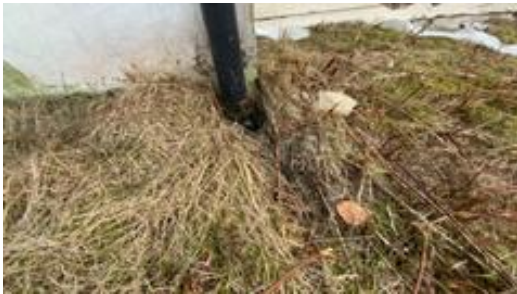
Takrenner og nedløp av plast.

**Vurdering av avvik:**  
• Det er ikke tilfredsstillende bortledning av vann fra taknedløp ved grunnmur.  
Nedløpsrør er ikke ledet bort fra bygget.  
**Konsekvens/tiltak**  
• Det bør lages system for bortledning av vann fra taknedløp ved grunnmur.  
Nedløpsrør fra takrenner må ledes bort fra bygget.

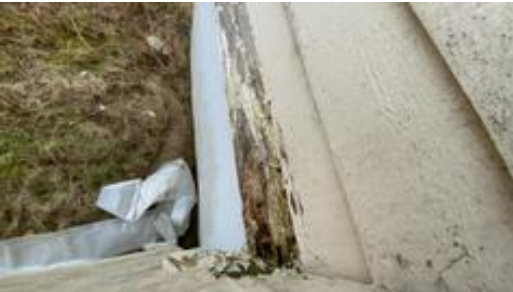
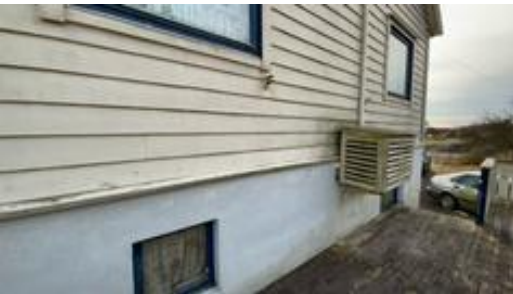
#### TG 2 Veggkonstruksjon

Ytterveggene er oppført i trekonstruksjoner. Liggende trekledning.

**Vurdering av avvik:**  
• Det er påvist andre avvik:  
Værslitt kledning.  
Enkelte råteskadde bord.  
Det er begrenset med lufting bak kledning.  
Det er ikke musebånd bak nederste kledningsbordet.  
**Konsekvens/tiltak**  
• Det må foretas tiltak for å lukke avviket.  
Musebånd bør monteres og lufting bak kledning bør forbedres.  
Råteskadde bord må skiftes.  
Kledningen har behov for vedlikehold.

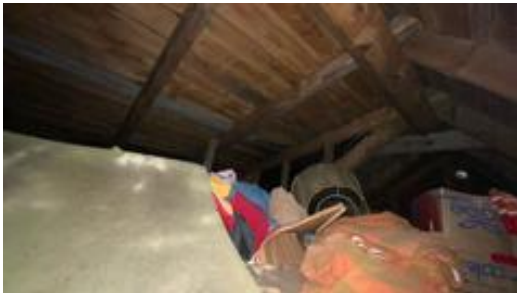
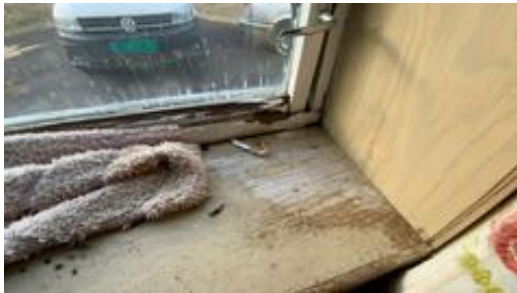
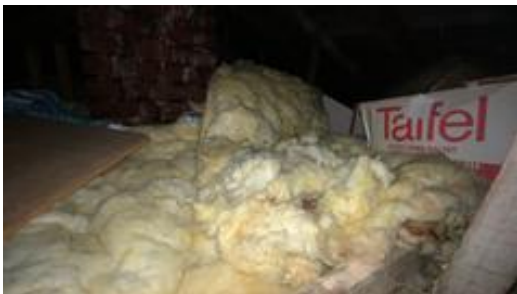
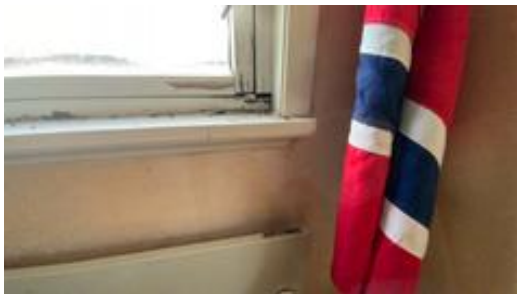
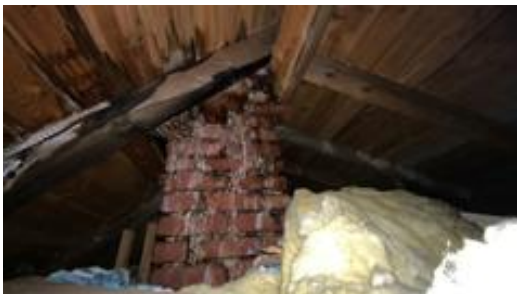
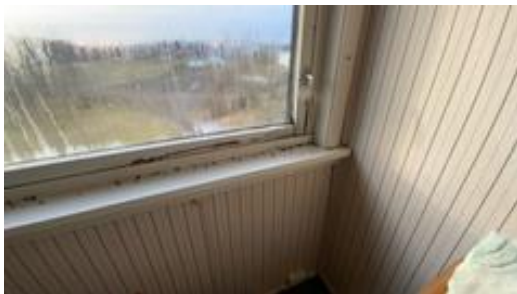
### TG 3 Vinduer

Vinduer med 2-lags glass og enkle glass i malte trekarmar.

- Det er påvist at enkelte vinduer er vanskelig å åpne/lukke.
- Det er påvist et betydelig antall vinduer med punkterte eller sprukne glassruter.
- Det er påvist vinduer med fukt/råteskader.

- Vinduer med råteskader må erstattes med nye.
- Vinduer med punkterte/sprukne glass må påregnes skiftes ut, enten hele vinduet eller kun selve glassene.

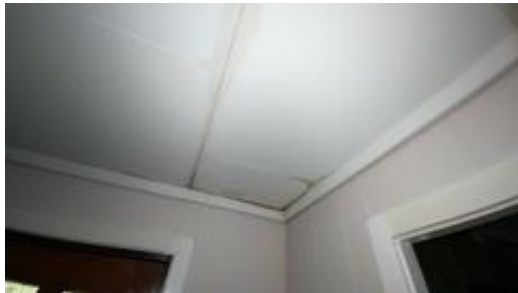
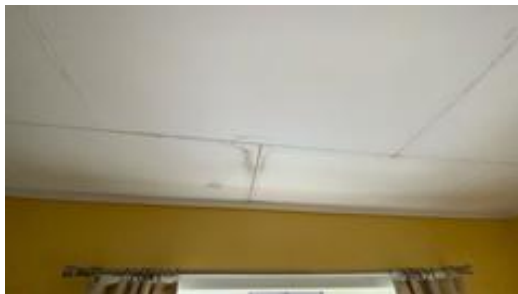
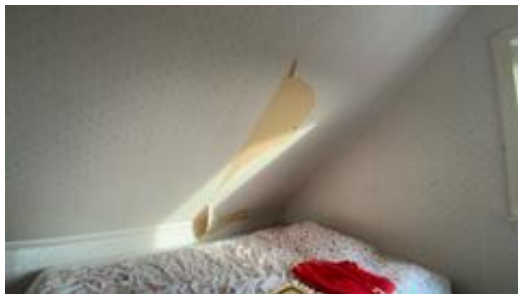
### TG 2 Etasjeskille/gulv mot grunn

Trebjelkelag i etasjeskille. Betonggulv mot grunn.

- Det er målt høydeforskjell på mellom 15-30 mm gjennom hele rommet. Tilstandsgrad 2 gis med bakgrunn i standardens krav til godkjente måleavvik.

Gulv mot grunn er mest sannsynlig uten fuktsperre.

Noe retningsavvik, skjevheter og knirk i gulvene må påregnes grunnet alder.

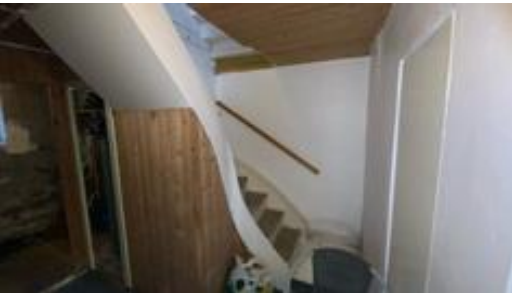
### TG 1 Innvendige dører

Glatte finerte dører.

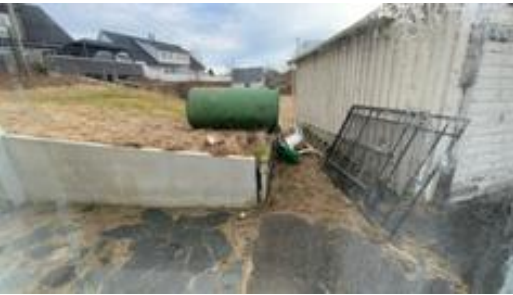
### TO 2 Terrengforhold

Jord, asfal, treterrasse og steinheller rundt bygget.

- Dersom avvik ikke utbedres er det fare for videre skadeutvikling.

Det bør etableres tettere masse, eller duk, som leder overflatevann bort fra bygget.

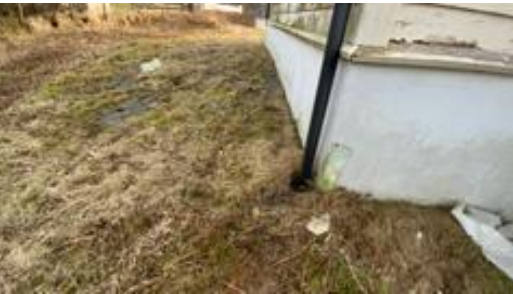
### TO 2 Utvendige vann- og avløpsledninger

Tilstand og alder for utvendige vann- og avløpsrør er ikke kjent.
