RISPELEITET 34

# RAVNANGER

- Enebolig
- Rispeleitet 34, 5310 HAUGLANDSHELLA
- ASKØY kommune
- gnr. 16, bnr. 97

Befaringsdato: 04.02.2026    Rapportdato: 13.02.2026    Oppdragsnr.: 15943-2640    Referansenummer: MN5073

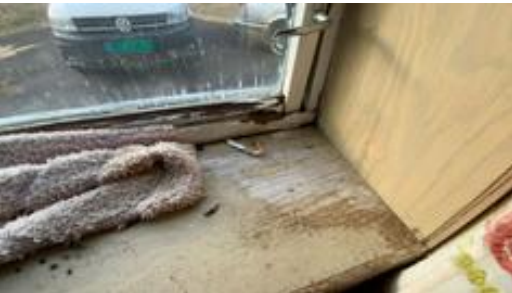
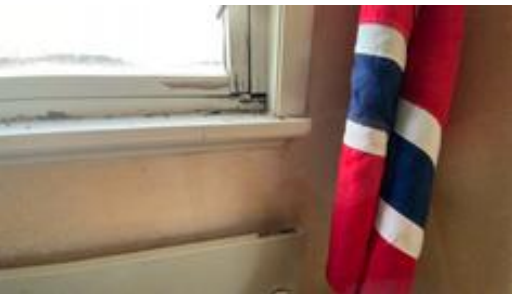
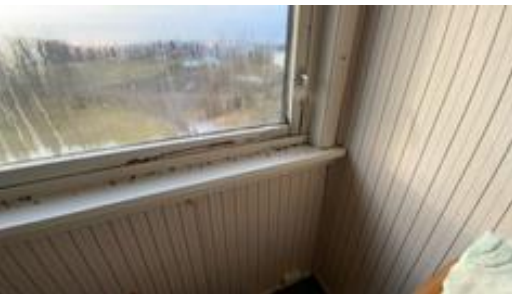
### TG 3 Vinduer

Vinduer med 2-lags glass og enkle glass i malte trekarmer.

- Det er påvist at enkelte vinduer er vanskelig å åpne/lukke.
- Det er påvist et betydelig antall vinduer med punkterte eller sprukne glassruter.
- Det er påvist vinduer med fukt/råteskader.

- Vinduer med råteskader må erstattes med nye.
- Vinduer med punkterte/sprukne glass må påregnes skiftes ut, enten hele vinduet eller kun selve glassene.

De fleste vinduene må skiftes.

Kostnadsestimat: 200 000 - 500 000

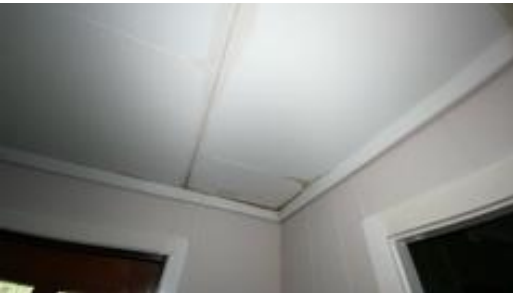
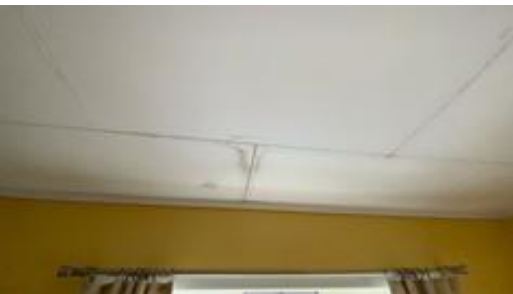
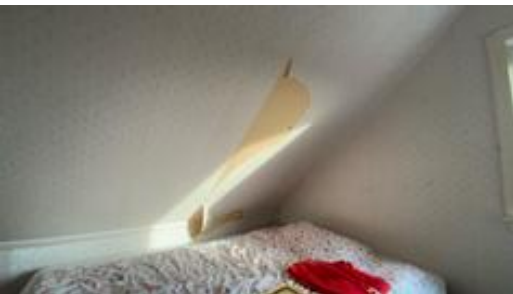
### TG 3 Overflater

- Det er stedvis påvist synlige skader på overflater.

Fuktskader flere steder i himlinger og vegger.

Det må foretas reparasjoner, oppussing og modernisering innvendig.

Kostnadsestimat: 200 000 - 500 000
