## Attraktiv 3-roms

## VOSS

**Adresse:** Utsikten 3, 5704 VOSS

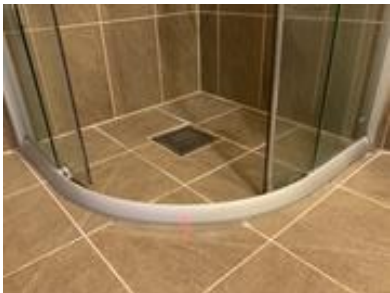
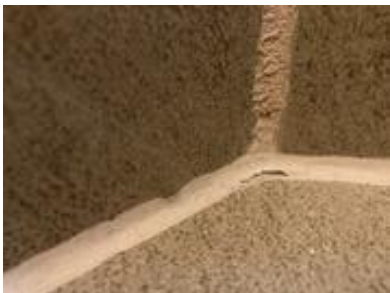
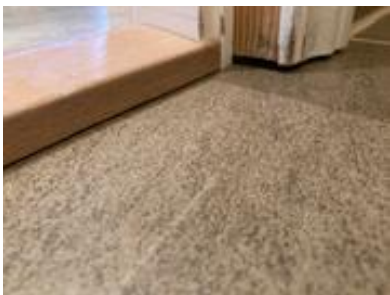
Gulvet er flislagt. Rommet har elektriske varmekabler. Fall mot sluk er målt til 9 mm/m i dusjsone. Høydeforskjell fra toppen av sluket til toppen av membranen ved dørterskelen er 5 mm  
Deler av arbeidet fremstår med mangelfull fagmessig utførelse, herunder blant annet sprang mellom fliser

- Det er mulighet for at det kan forekomme vannlekkasje på våtrommet hvor vann ikke vil gå til sluk.
- Det er påvist at flisfuger har riss/sprekker.
- Det er påvist at høydeforskjell fra topp slukrist til gulv/synlig topp membran ved dørterskel er mindre enn 25 mm.

- Det bør etableres avrenning inn til sluk for hele våtrommet.
- Eventuelt lekkasjevann fra utstyr utenfor dusjsone vil ikke ha en naturlig vei til sluket. Dette kan føre til at vann samler seg på gulvet og potensielt renner ut av rommet eller trenger inn i konstruksjonen.
- Til tross for avviket i fall/høydeforskjell til sluk, vil gulvet fortsatt kunne lede vann mot sluket, men med redusert effektivitet. Dette kan potensielt øke risikoen for vannansamling i enkelte områder av badet.

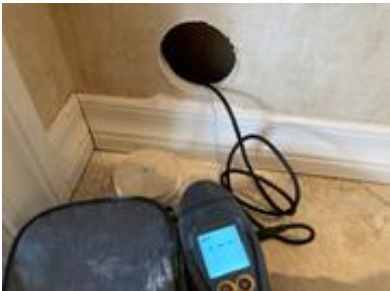
Hulltaking er foretatt uten å påvise unormale forhold. Hulltaking er foretatt ved/i gang. Fuktkvotemåling (vekt%) i konstruksjonen ble målt til 0.
