FOSSUMHAVENE 44

Tilstandsrapporten er en teknisk gjennomgang av boligen og angir bla. eventuelle byggetekniske avvik, konsekvensen av disse, samt kostnadsoverslag på utbedring av avvik som er gitt TG3.

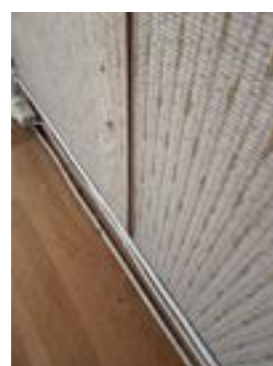
Overflater av eldre dato med normal alders- og bruksslitasje, herunder enkelte sprekker og hull etter tidligere oppheng.

Løs strie

Overflater på skiftes for å lukke avviket.

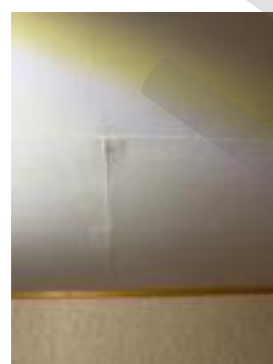
Sprekker rundt himlingsplater

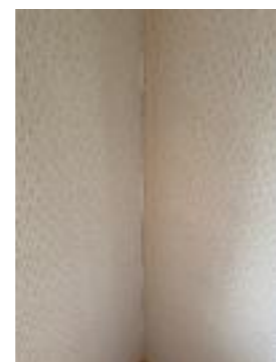
Sprekker i hjørne

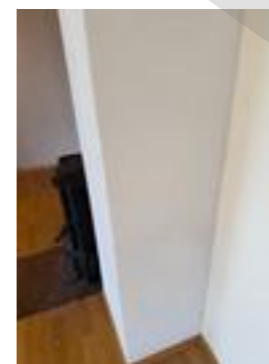
- Det er påvist sprekker og/eller riss i pipe.

Det ble påvist sprekke dannelse i pipeløp.

Sprekker i pipeløp

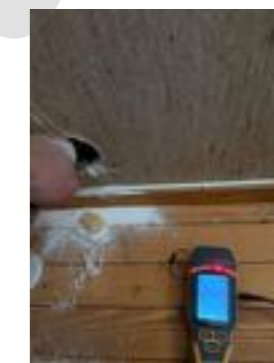
Gulvet har laminat. Veggene har plater. Hulltaking er foretatt og det er påvist avvik i konstruksjonen. Hulltaking er foretatt ved/i i hjørne ut mot hage i kjellestue. Fuktkvotemåling (vekt%) i konstruksjonen ble målt til 24,8.

- Det er gjennom hulltaking påvist høyt fuktnivå inne i trekonstruksjonen i hulltakingen, men ikke påvist fuktskader i dette området. Høy luftfuktighet kan over tid føre til muggvekst eller sverting av materialer. Samtidig kan materialer og konstruksjoner bli ødelagt.

- Det påviste fuktnivå gir grunn til å overvåke konstruksjonen jevnlig for å se utvikling over tid, og eventuelt foreta tiltak for å unngå fuktskader. Det bør gjøres nærmere undersøkelser.

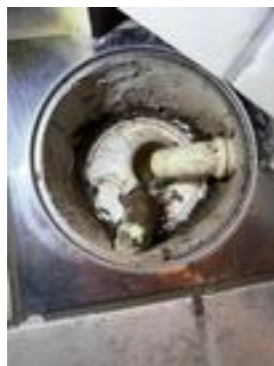
Plastsluk

- Det er viktig å merke seg at levetiden til en membran varierer basert på kvalitet, installasjon og bruk. Eldre membraner kan bli sprø og sprekke opp, noe som fører til at de mister sin vanntettende funksjon. Dette kan resultere i vannlekkasjer gjennom vegger og gulv og fuktskader.

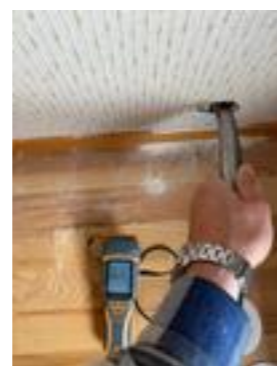
Hulltaking er foretatt uten å påvise unormale forhold. Hulltaking er foretatt ved/i Tilliggende soveorm. Fuktkvotemåling (vekt%) i konstruksjonen ble målt til 6,7.

Ingen unormale utslag med pigger i svill ved hulltagning

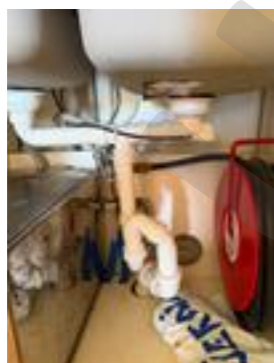
- Det er registrert utettheter eller vannlekkasjer i røropplegg.

Det ble ved testing av kjøkkenkran registrert drypp/lekkasje fra røropplegg under kjøkkenbenk.

Røropplegg under kjøkkenbenk.

- Lekkasje må tettes. Straktiltak nødvendig.
- Drypping fra vannrør i kjøkkenbenken kan føre til omfattende fuktskader i området og tilliggende konstruksjoner, dersom det ikke foretas tiltak umiddelbart.

Lekkasjen må tettes.

Kostnadsestimat: Under 20 000
