HESTEHOLUN 5

# Tilstandsrapport

Befaringsdato: 03.10.2025    Rapportdato: 07.10.2025    Oppdragsnr.: 13333-4793    Referansenummer: UL1316

Autorisert foretak: M2 Takst AS

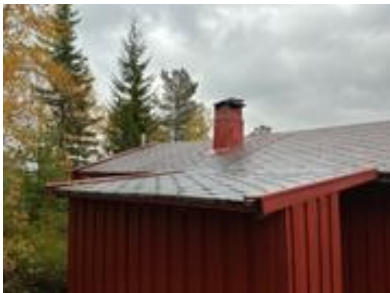
Ansees moden for bytte utfra at den er lappet her og der, samt dårlig i overgang tilbygg.

**Kostnadsestimat: 50 000 - 100 000**

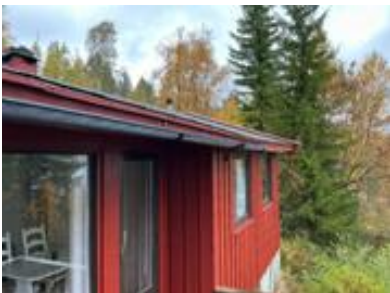
#### TG 2 Nedløp og beslag

Takrenner av plast. Mangler på deler av front og bakside.

Takrenner anbefales.

Moderniseringer/vedlikehold påregnes.

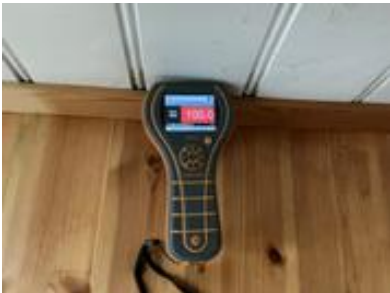
#### TG 3 Veggkonstruksjon

Trekonstruksjon med trekledning.

Forholdet må undersøkes ytterligere og utbedres. Estimert kostnad er kun estimat.

**Kostnadsestimat: 10 000 - 50 000**

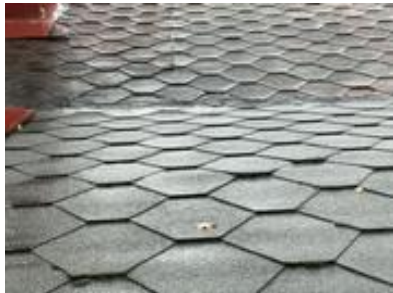
### TG 2 Takkonstruksjon/Loft

Punktet må sees i sammenheng med Taktekking

- Tiltak:

Ytterligere vurdering av fundamenter og jekking for å rette hytten og konstruksjoner.

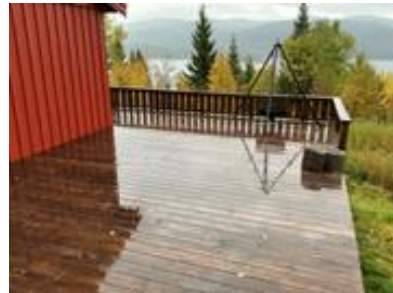
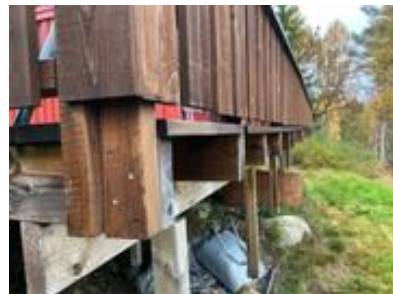
Noe skjevheter

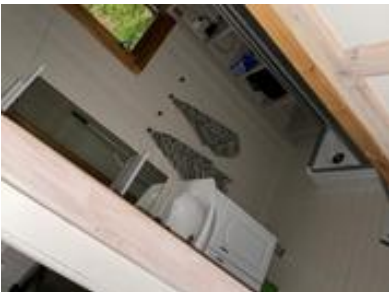
- Tiltak:

Oppsyn ved bruk.

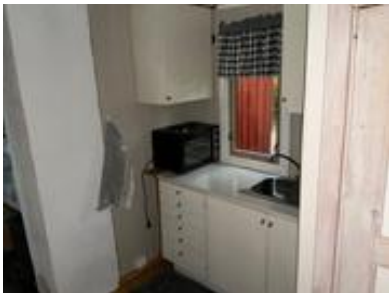
### 1 ETASJE > BAD

### Tilliggende konstruksjoner våtrom

- Det er avvik:

Evt modernisering må vurderes av kjøper.

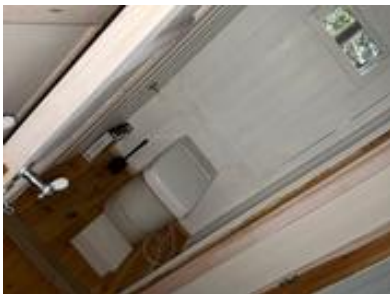
### TG 1 Overflater og konstruksjon

Cinderella toalett. Lufteventil.

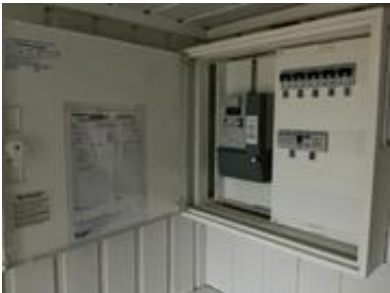
**Ja**  
Eksisterer det samsvarserklæring?  
**Ja**  
**Dokumentasjon 05 OK. Ellers ukjent historikk.**
4. Foreligger det kontrollrapport fra offentlig myndighet – Det Lokale Eltilsyn (DLE) eller eventuelt andre tilsvarende kontrollinstanser med avvik som ikke er utbedret eller kontrollen er over 5 år?

**Ja**
5. Forekommer det ofte at sikringene løses ut?  
**Nei**
6. Har det vært brann, branntilløp eller varmgang (for eksempel termiske skader på deksler, kontaktpunkter eller lignende) i boligens elektriske anlegg?

7. Er det tegn til at det har vært termiske skader (tegn på varmgang) på kabler, brytere, downlights, stikkontakter og elektrisk utstyr? Sjekk samtidig tilstanden på elektrisk tilkobling av varmtvannsbereider, jamfør eget punkt under varmtvannstank  
**Nei**
8. Er der synlig defekter på kabler eller er disse ikke tilstrekkelig festet?  
**Nei**

Det anbefales at anlegget gjennomgås av fagkyndig hvert 10 år.

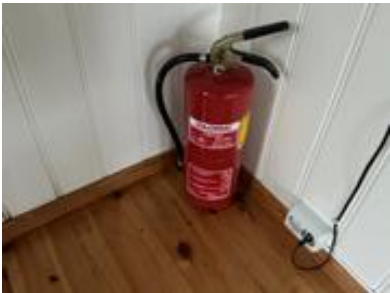
### TG 0 Branntekniske forhold

1. Er det mangler for brannslukningsutstyr i boligen iht. forskriftskrav på søknadstidspunktet, men minst Byggeforskrift 1985?  
**Nei**
2. Er det skader på brannslukningsutstyr eller er apparatet eldre enn 10 år?  
**Nei**
3. Er det mangler på røykvarsler i boligen iht. forskriftskrav på søknadstidspunktet, men minst Byggeforskrift 1985?  
**Nei**
4. Er det skader på røykvarslere?  
**Nei**

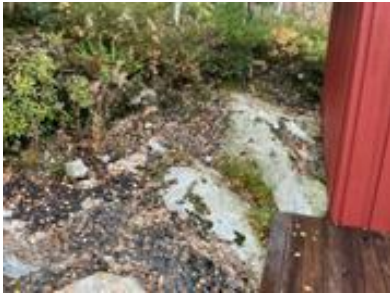
Generelt anbefales det fall bort fra yttervegg og taknedløp for overvann anbefales ledet bort fra vegger slik at man reduserer fuktpåkjenningen mest mulig.

- Det er avvik:

Terrengforhold og overvann (fra regn/snøsmelting mm) må holdes under oppsyn.
