Landlig beliggende eiendom  
med enebolig, garasje,  
låve og uthus.

STRANDAVEGEN 836

Befaringsdato: 17.04.2026    Rapportdato: 28.10.2026    Oppdragsnr.: 18970-2233    Eiendomsverdi ref nr: ID6146

Autorisert foretak: Abbedissen Taksering AS

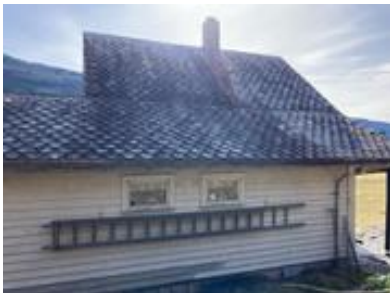
**Vurdering av avvik:**  
• Vanntett sjikt på tak er eldre enn 18 år.  
• Mer enn halvparten av forventet brukstid er passert på undertak.

**Konsekvens/tiltak**  
• Når vanntette sjikt på tak begynner å bli gamle, øker risikoen for lekkasjer. Dette kan føre til omfattende og kostbare reparasjoner av underliggende konstruksjoner dersom en ikke foretar tiltak på konstruksjonene før dette oppstår.

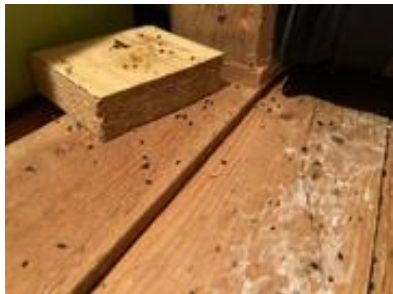
Ekskrementer etter mus

• Det er begrenset/dårlig ventilering av takkonstruksjonen.  
• Det er symptom på aktivitet fra biologiske skadegjørere.  
• Det er registrert symptom på aktivitet fra skadedyr.

**Konsekvens/tiltak**  
• Dårlig ventilering kan føre til opphopning av fukt, med risiko for kondens, mugg- og råteskader i konstruksjonen.  
• Det anbefales å undersøke omfang og årsak til aktiviteten, samt iverksette nødvendige tiltak for å hindre videre angrep og skadeutvikling.

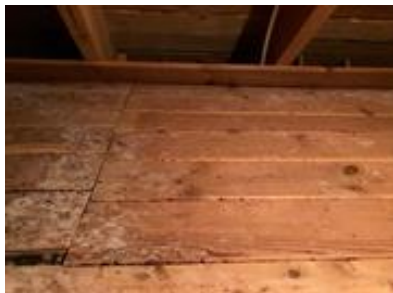
- Spor etter skadedyr kan indikere aktivitet, med risiko for utvikling av skader over tid.
- Det anbefales ytterligere undersøkelse av fagekspert.

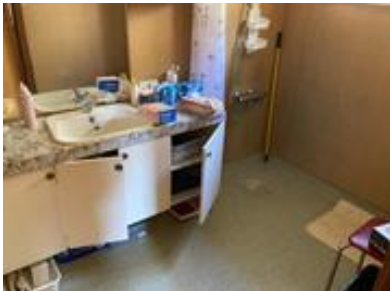
Badet har en konstruksjon/oppbygging som er mangelfull i følge dagens krav og metoder for utførelse og det må forventes at det gjennomføres en generell oppgradering av badets tettesjikt/membran for at det skal tåle en normal bruk etter dagens krav (tett våtsone). En samlet TG 3 for badet er satt med bakgrunn konstruksjon/oppbygging og alder. Fuktmåling ved hulltaking er ikke foretatt.

- Manglende oppgradering av våtrommet medfører høy risiko for at konstruksjonene ikke vil tåle vanlig bruk av vann eller lekkasjer. Dette kan føre til fuktskader på tilstøtende konstruksjoner.
- Våtrommet har behov for omfattende oppgraderinger. For å sikre en løsning som oppfyller gjeldende krav, bør tettesjikt, sluk og røropplegg oppgraderes og dokumenteres.
- Våtrommet må totalrenoveres. Alle forhold med tettesjikt, våtsone, sluk m.m. må dokumenteres.

Kostnadsestimat: 200 000 - 500 000
