## Enkel hytte i vakre Reimegrend

NEDRE REIME 95

### SOLLIA

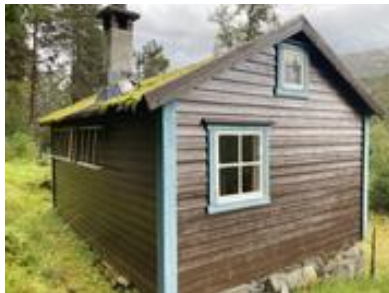
#### Takkonstruksjon/Loft

- Påviste skader må utbedres.

**Kostnadsestimat: 100 000 - 300 000**

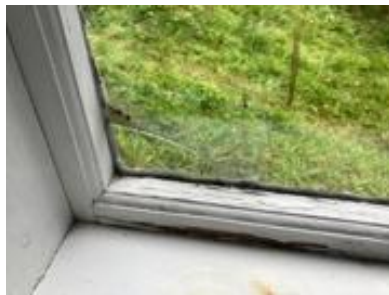
#### Vinduer

Bygningen har trevinduer med enkle glass.

- Vinduer med punkterte/sprukne glass må påregnes skiftes ut, enten hele vinduet eller kun selve glassene.

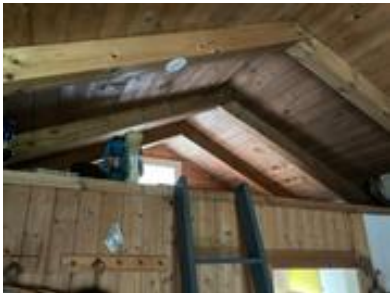
Mangler rekkverk på hems

- Rekkverk må monteres for å lukke avviket.

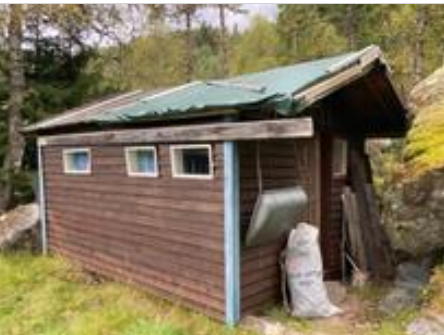
### Uthus

Uthus oppført i lett bindingsverk med liggjande kledning som er behandla ogsperretak som er tekka med papp  
Det er lagt pressening over tak pga lekkasje

Det må påreknes innvendig og utvendig vedlikehold pga elde og slitasje
