## Familiehytte på høyfjellet

SMØLÅSVEIEN 175

# VELKOMMEN TIL SMØLÅSVEIEN 175

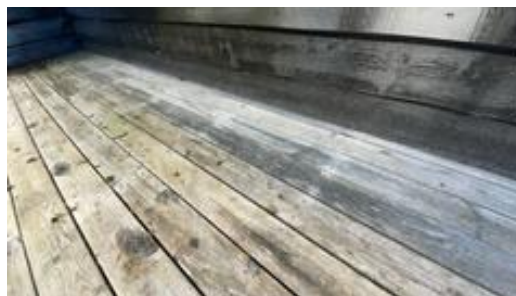
Det er etablert noe liten avstand mellom kledning og terrasse. Dette øker fuktbelastningen på treverket samt reduserer utluftingen bak kledningen.

Terrassegulv er montert helt opp under kledning og det er da liten avstand mellom kledning og terrasse.

Det anbefales justering av kledning slik at denne er avsluttet med tilstrekkelig avstand mellom kledning og terrasse. Det gjøres oppmerksom på at dette kan medføre behov for justeringer av bakenliggende lekter og museband.

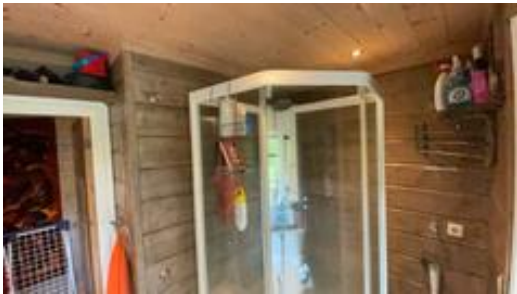
Baderom har trepaneler på vegg i våtsone for dusjnische.

Ved endret bruk (for eksempel overgang til åpen dusjløsning) må vegger i våtsone oppgraderes med forskriftsmessig tettesjikt. Det anbefales også jevnlig kontroll av dusjkabinettets tetthet.

Kostnadsestimat: 20 000 - 100 000

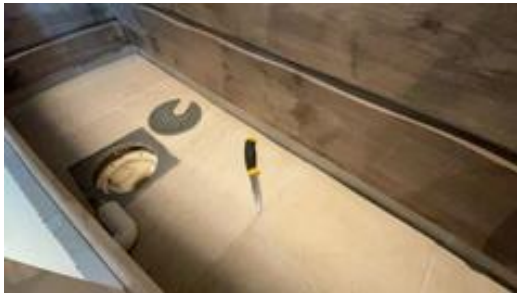
- Selv om bom eller hull lyd ikke alltid er et umiddelbart problem, bør det overvåkes nøye for eventuell utvikling i sprekker i flisfuger e.l. oppstår. Dette må en foreta tiltak for, for å begrense utviklingen.

Det er registrert "bom"/manglende limdekning i/under enkelte fliser på gulv.

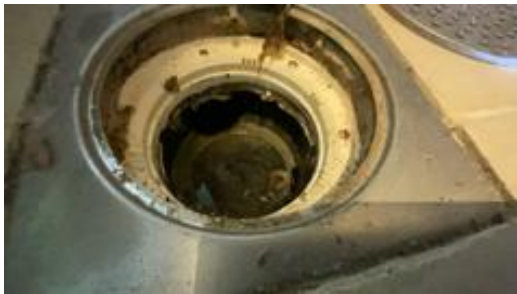
- Overvåk tilstanden jevnlig. For å få tilstandsgrad 0 eller 1 må tettesjiktet skiftes ut, men tidspunktet for når dette er nødvendig er vanskelig å si noe om.
- Det er viktig å merke seg at levetiden til en membran varierer basert på kvalitet, installasjon og bruk. Eldre membraner kan bli sprø og sprekke opp, noe som fører til at de mister sin vanntettende funksjon. Dette kan resultere i vannlekkasjer gjennom vegger og gulv og fuktskader.

Sluk i gulv.

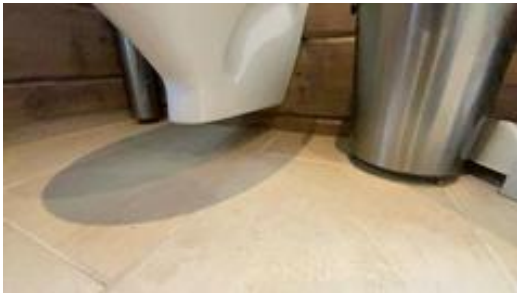
- Det er ikke påvist tilfredsstillende løsning for å synliggjøre lekkasje fra innebygget sisterner.

Det er ikke tilrettelagt med spalte for synliggjøring av lekkasje fra innebygget sisterner, og det foreligger ikke dokumentasjon som tilsier bruk av alternativ løsning.

Det er ikke etablert spalte for synliggjøring av eventuell lekkasje fra innebygget toalettsisterner.

- Ved implementering av innebygget sisterner var det ikke krav om lekkasjesikring, konstruksjonen bør jevnlig observeres.
- Uten dreneringsløsning/lekkasjesikring kan lekkasjer pågå over lang tid uten å bli oppdaget. Dette kan føre til omfattende fuktskader i omkringliggende byggematerialer.

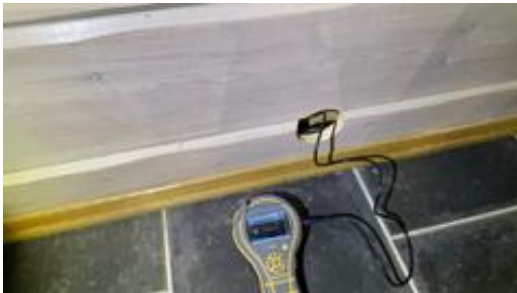
Hulltaking er foretatt i vegg fra tilstøtende rom, uten å påvise unormale forhold i vegg.

Hulltaking er foretatt i vegg fra tilstøtende rom.

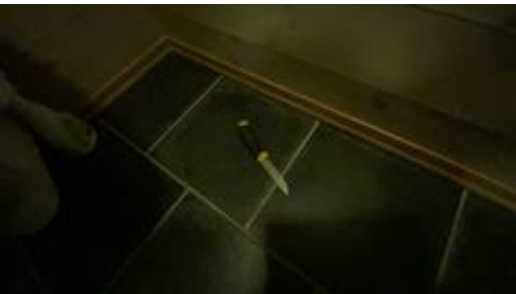
Det er registrert "bom"/manglende limdekning i/under enkelte fliser på gulv.

Selv om bom eller hull lyd ikke alltid er et umiddelbart problem, bør det overvåkes nøye for eventuell utvikling i sprekker i flisfuger e.l. oppstår. Dette må en foreta tiltak for, for å begrense utviklingen.

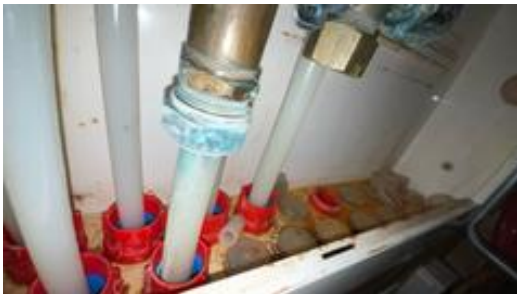
Fordelerskap for vannrør har irr og merker etter rustvann. Dette er som følge av en tidligere mindre lekkasje fra rørskjøt i skap som har pågått over tid. Lekkasjen har nylig blitt utbedret av rørlegger ifølge eier.

Irr på koplinger i fordelerskap og merker etter rustvann i skapet.

Det er ikke behov for umiddelbare tiltak. Men for å oppnå TG1 må irr pusses bort samt skapet rengjøres, skrapes og overflatebehandles på ny.
