Meget pen 3-roms
selveierleilighet i
2. etasje

LINDESNES' GATE 25

Tilstandsrapport

Leilighet
 Lindesnes' gate 25, 1707 SARPSBORG
 SARPSBORG kommune
 # gnr. 1, bnr. 719, snr. 8

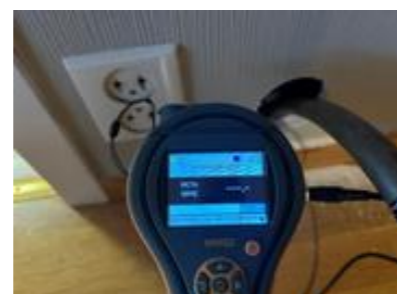
2. ETASJE > VASKEROM

1 TG 3 Generell

Det er målt etter fukt med Protimeter fuktindikator med hammerlektrode. Protimeter fuktindikator kan ikke måle fuktprosent under 6,8%. Målinger her er under dette og fuktmåling har gode lave verdier.

Treverk skal ha fuktinnhold lavere enn 15 vektprosent. I treverk med fuktighet over 17 vektprosent øker faren for råte og muggsoppvekst dramatisk. Hvis fuktinnholdet ligger over 20 vektprosent, er allerede muggsoppen dannet. Fibermetningsgrad for treverk er 28 vektprosent

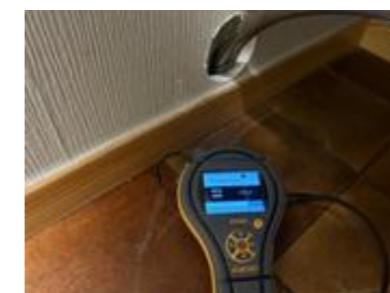
KJØKKEN

Synlige røropplegg bestående av kobber og rustfritt.

- Det er ikke behov for utbedringstiltak siden anlegget fungerer i dag, men ut ifra alder kan skader plutselig oppstå på eldre anlegg.

Anbefaler kontroll/gjennomgang fra autorisert rørlegger, samt utbedringer iht. avvik som avdekkes. Gamle rørdninger kan over tid gi økt risiko for lekkasjer, redusert vannkvalitet og behov for reparasjon eller utskifting.
