CARL SCHJETNANS VEG

Solrik 2-roms terrasseleilighet med ca. 30 kvm terrasse i et sentralt og attraktivt område.

**Adresse:** Carl Schjetnans veg 10B, 7081 SJETNEMARKA

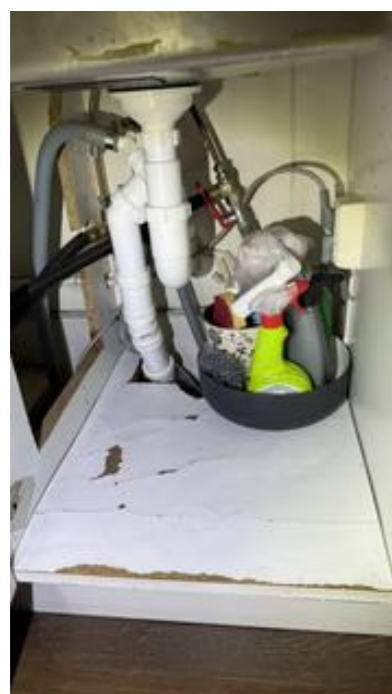
Eksempelbilde av slitasjegrad/ svellinger i kjøkkenskrog under oppvaskkum.

Er det påvist fukt /skader rundt vask/kjøleskap/oppvaskmaskin? Ja

Er det påvist skader på kjøkkeninnredning utover normal slitasje? Ja

Utskifting av deler med svellinger/ skader må påregnes/ anbefales.

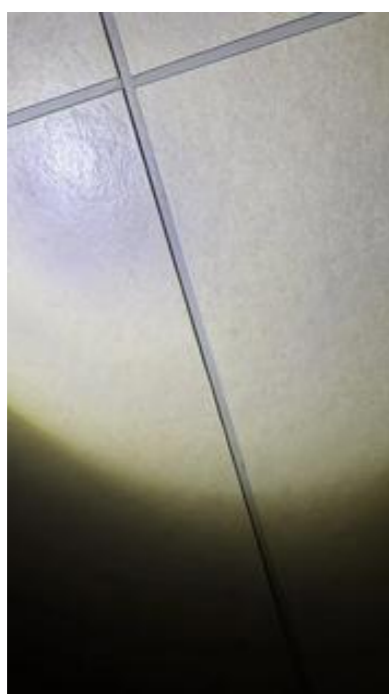
<b>Oppsummering av overflater</b>	<b>TG-2</b>
Høydeforskjell mellom topp slukrist og topp tettesjikt ved dør er mindre enn 25mm. Ved enkel nivellering ble det registrert ca. 20mm fra topp flis ved dør til topp slukrist. Løsningen/ evt. oppbrett av tettesjikt ved dør er ukjent/ ikke dokumentert. Det ble registrert stedvis flatt gulv, slik at vannansamlinger ved dusjing er påregnelig. Det er stedvis misfarget fugemasse (svertesopp) og stedvis glipper/ ufullstendig fugemasse i bunn av enkelte våtromsplater. Det registreres avvik fra anbefalt utførelse. Dette gjelder blant annet at deler av baderomsplater som er utenfor dusj, som likevel defineres som våtsone, ikke har bunnlist. Dette avviker fra anbefalinger og vil forkorte levetiden på platene. TG-2 er satt pga. fallforhold/ vannsikkerhet, stedvis misfarget fugemasse og stedvis manglende bunnlist til våtromsplater.

Eksempelbilde av glippe i skjøt til våtromsplater.

<b>Oppsummering av membran, tettesjikt og sluk</b>	<b>TG-2</b>
Over halvparten av forventet brukstid har passert, noe som gir økt risiko for skader/ lekkasjer i tiden som kommer. Det ble registrert stedvis glipper i skjøter til våtromsplater, noe som gir økt risiko for fuktinntregning i plater med påfølgende økt risiko for skader/ svellinger. Overgangen mellom evt. klemring og membran/ mansjett er ikke synlig for kontroll da sluket er tildekt med smøremembran. TG-2 er satt pga. alder/ usikker restlevetid og usikker løsning ved sluk/ klemring.

<b>Anbefalte tiltak overflater</b>
Utskifting av misfarget fugemasse anbefales. Det anbefales å undersøke muligheten for å bedre vannsikkerheten ved døråpning for å ivareta kravet til høydeforskjell mellom topp slukrist og topp tettesjikt ved dør. På grunn av fallforhold anbefales det å etablere dusjkabinett med avløp før direkte i sluk.
