STORGATA 13

Tilstandsrapport

- Selveierleilighet
- Storgata 13, 1776 HALDEN
- HALDEN kommune
- gnr. 66, bnr. 143, snr. 14

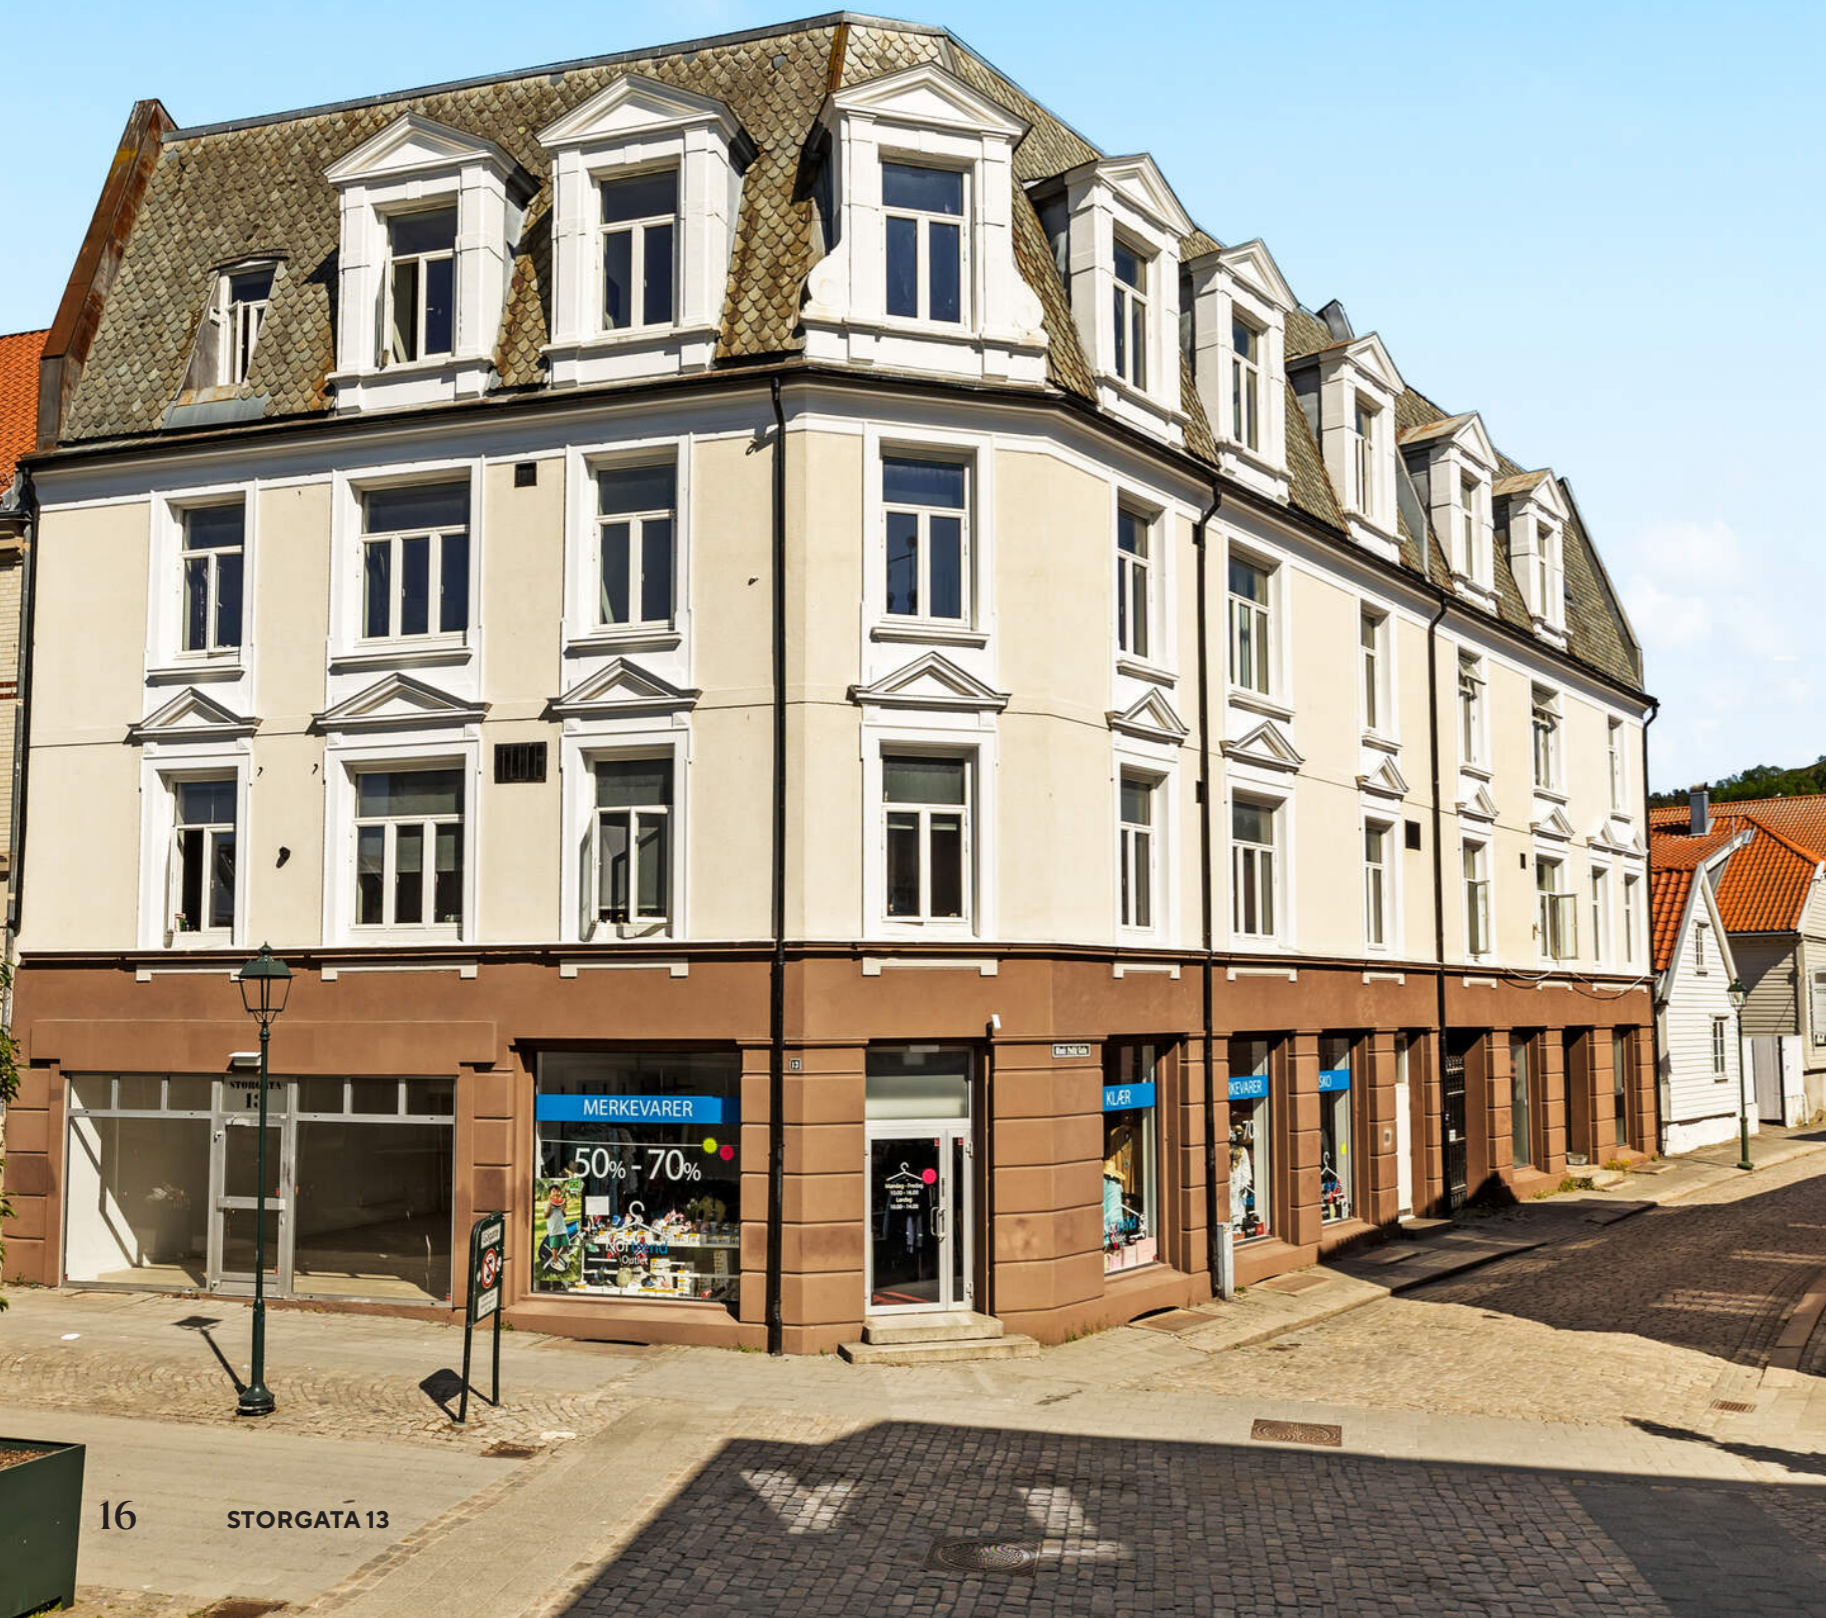
Fuktskader i himling der hvor tidligere lekkasje har oppstått.

Det må påregnes oppussing av leiligheten, samt at områder med fuktskader eller råteskader må åpnes for å avdekke omfanget av skadene.

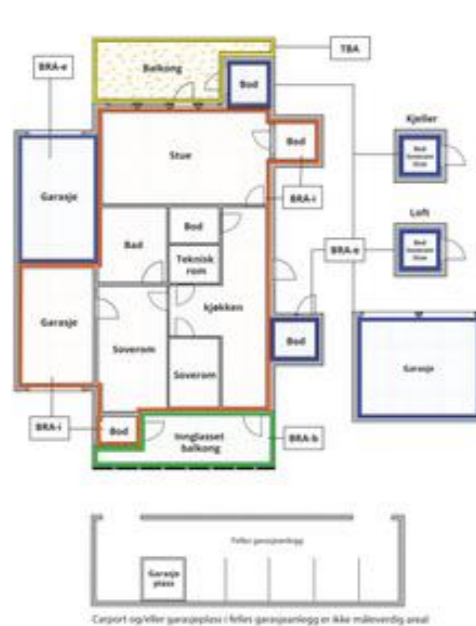
BRA = BRA-i + BRA-e + BRA-b

Bruksarealet for bygningen er bruttoarealet minus arealet som opptas av yttervegger.

Internt bruksareal (BRA-i)	Arealet innenfor boenheten(e)
Eksternt bruksareal (BRA-e)	Arealet av alle rom utenfor boenheten(e) og som tilhører denne, slik som for eksempel boder
Innglasset balkong/stiv (BRA-b)	Arealet av innglasset balkong, veranda eller altan når denne er tilknyttet boenheten(e)
Terrasse- og balkongareal (TBA)	Arealet av terrasser, åpne balkonger og åpne altan tilknyttet boenheten(e)
Gulvareal (GUA)	Er sum av BRA (bruksareal) og ALH (areal med lav takhøyde). Arealet med lav takhøyde (ALH) er ikke måleverdig areal, som skyldes skråtak og lav himlingshøyde. GUA kan opplyses i markedsføring der det er aktuelt for den konkrete boligen og kun sammen med BRA-i, for eksempel der gulvflaten har en verdi og har funksjon ved møblering og bruk av rommene. Ikke innredet areal som kaldloft, måles og oppgis normalt ikke.
