DINGEVEGEN 1619

**Adresse:** Dingevegen 1619, 5966  
EIVINDVIK

**Boligtype:** Kombinasjonslokale

**Rapport kode:** 118133  
**Opprettet:** 23.06.2025  
**Utskrift:** 26.06.2025

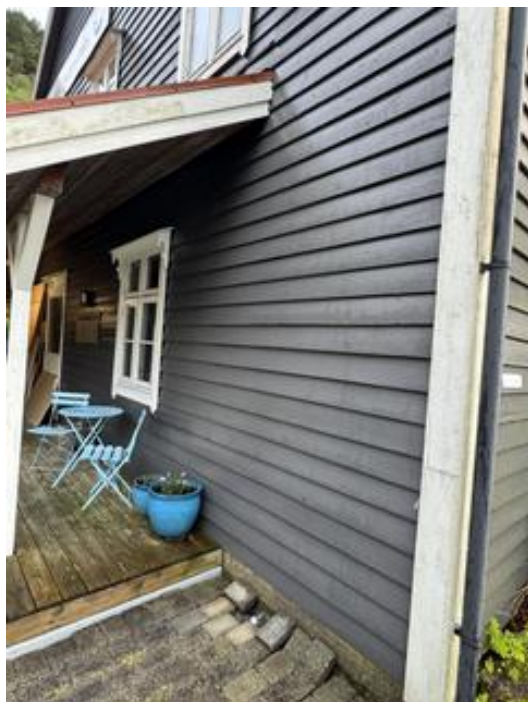
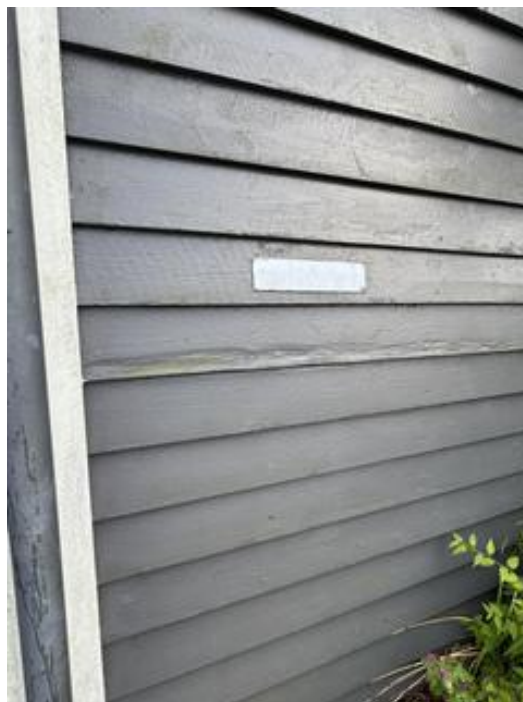
**Bilder**

Det er registrert noe råteskadet kledningsbord

Råteskadet kledningsbord må skiftes

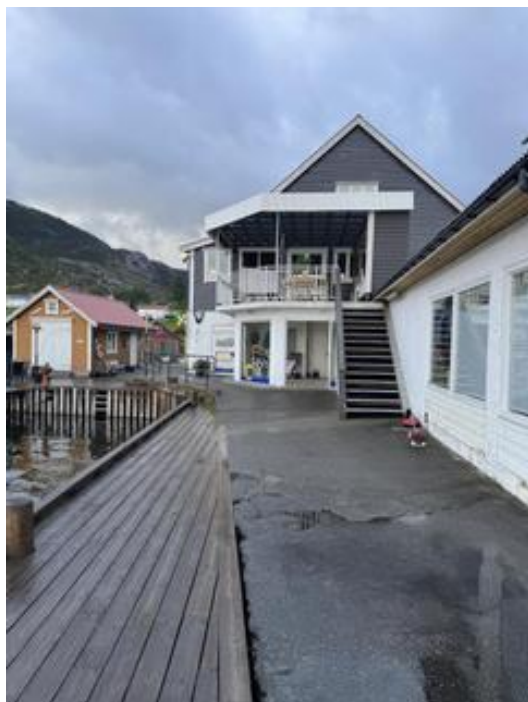
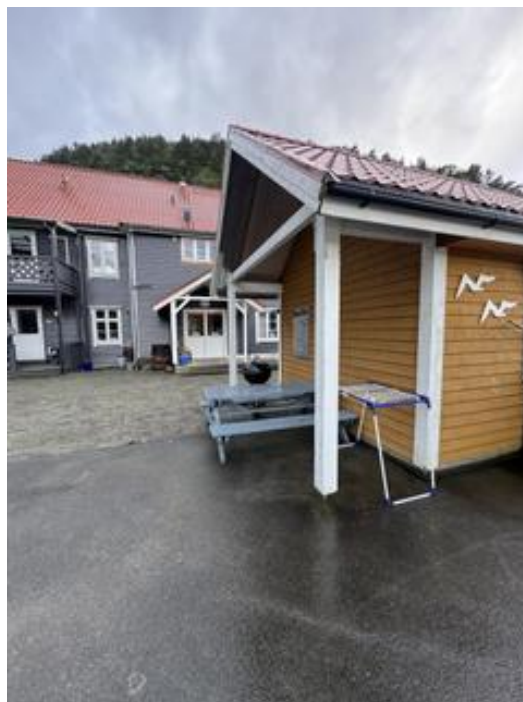
**Bilder**

Takterrasse i betong har fått takoverbygg i 2024, verandaer i 2 etasje fremstår uten større avvik

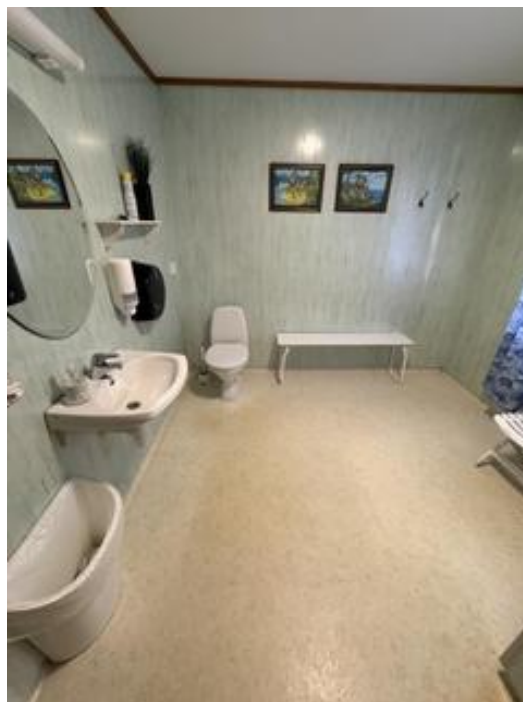
Badene har overgått sin levetid, men det er ikke funnet større skader eller lekkasjer fra badene, eier opplyser at det skal gjøres noe flislegging på noen av badegulvene i år.

Viser typisk bad i leiligh

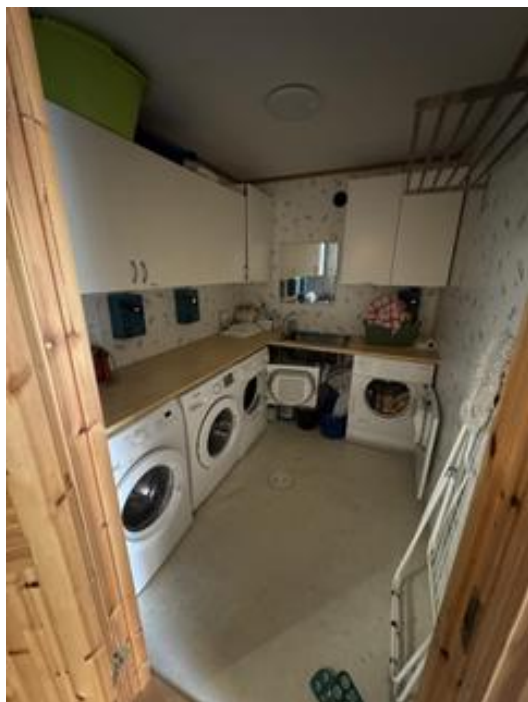
#### Bilder

Vaskerom har samme kvalitet som badene i leilighetene, men belastningen med fukt er trolig noe mindre enn på badet

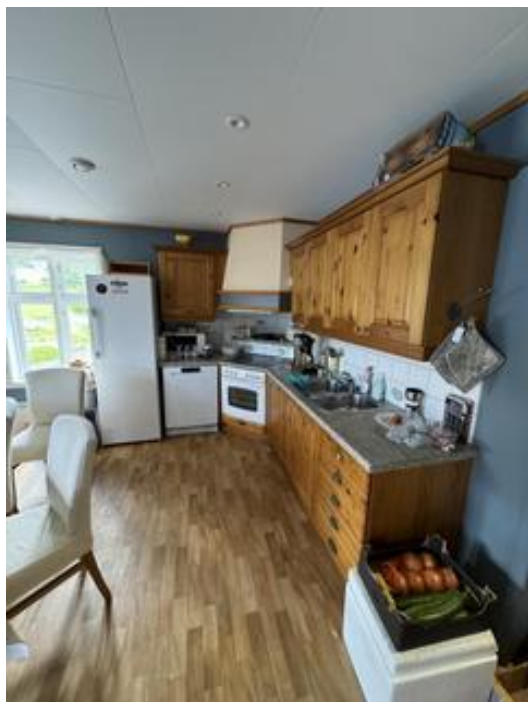
Kjøkken fremstår uten større skader, men disse er det planer for at skal i følge eier skiftets ut til mer moderne kjøkken. Kjøkken i festsal er av samme kvalitet som i leilighet, men har furu benkeplate. Det settes TG2 på grunn av alder

Typisk kjøkken i leiligheter

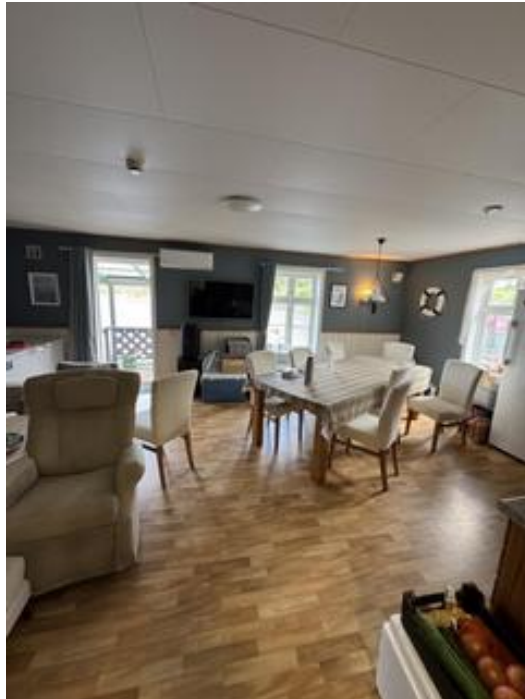
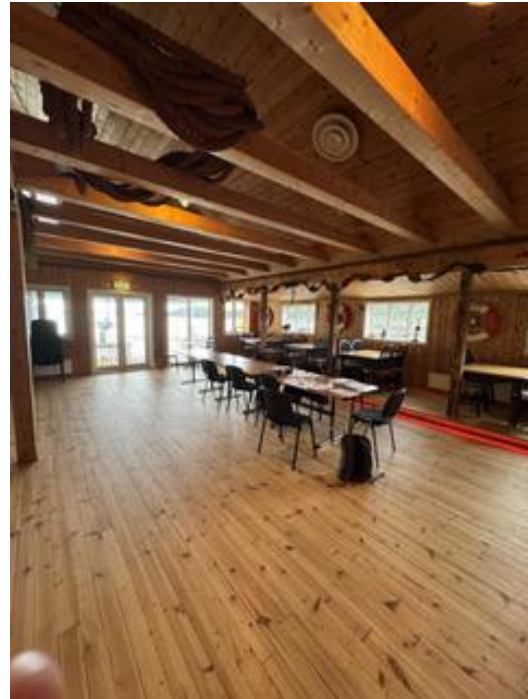
#### Bilder

Det er registrert kun mindre skader på overflater innvendig i leiligheter

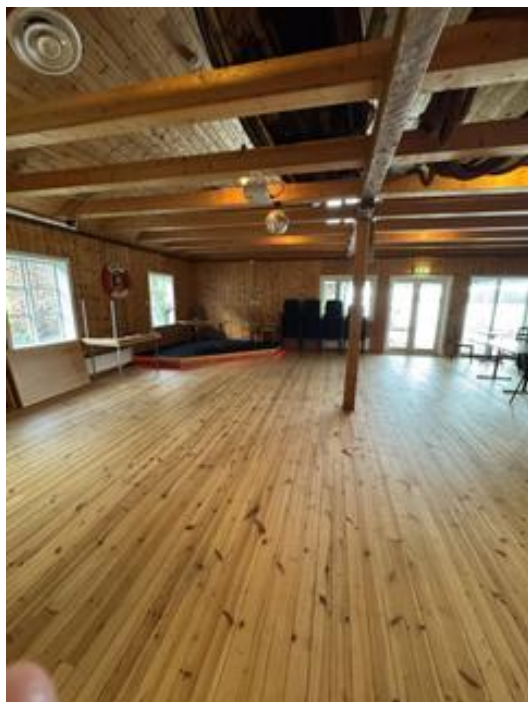
**Bilder**

Etasjeskiller fremstår uten større avvik, det er registrert noe knirk i gulv.

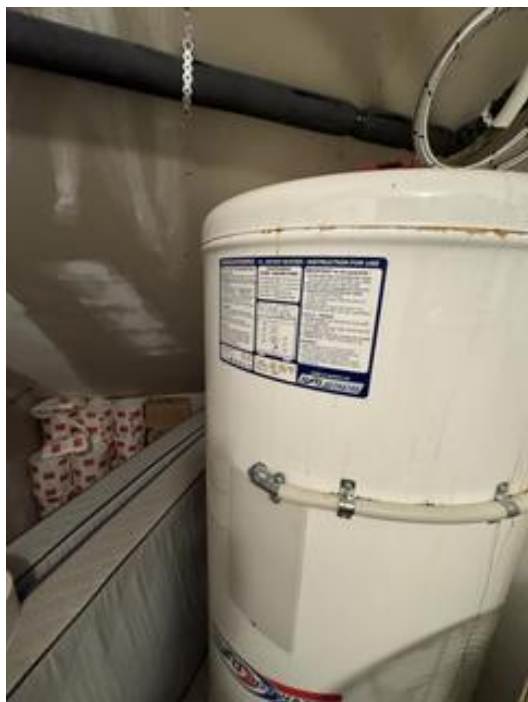
**Bilder**

Plastbelagte kobber rør er trolig fra 1997, det er ikke registrert skader på anlegget under befaring

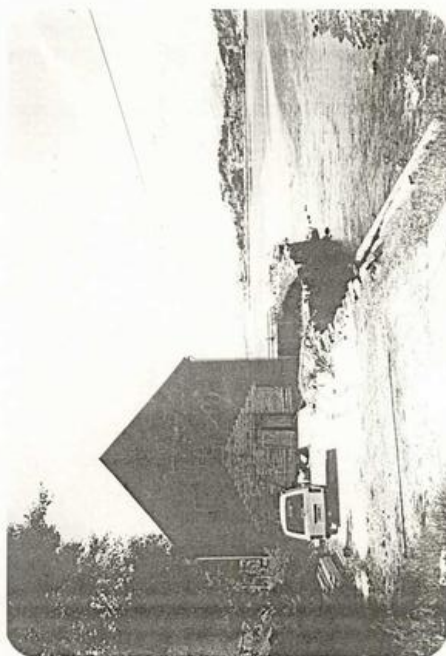
Bygningen har hatt tett tak, og er såleis i rimeleg god stand. Men her er nokre skader som følgje av manglande vedlikehald på veggane. Det er som følgjer:

- Botnsvilla og noko av nedste delen av stenderverket og kledningen er flekkvis råteskada på begge langsiden og i austgavl
- I austgavl er det råteskader i stenderverket også lenger opp i veggene
- Det er råteskader i nokre av vindauga, først og fremst i botnrammer og -karmar
- Skorstenein er i noko dårleg stand frå lofsgolvet og opp
- Bølgeblekket på taket er tett, men er såpass rustskada at det bør bytast i løpet av nokre år

*Trevarefabrikken frå aust. Legg merke til omrisset av saghuset.*

I løpet av nokre år bør det bytast takteking på heile bygningen. På den vestre halvparten ligg det bølge-eteritt. Når bygningen skal nyttast til forsamlingslokale og utleieeiningar, bør ein unngå ståtak. Eg vil rå til, utifrå bygningen sin utsjånad, alder og verneverdi, å nytte uglaserte, enkeltkrumme teglpanner. Desse vil harmonere godt med bygningen, vere tidsriktig og er eit rimeleg og vang tak.

Men skal paner nyttast, må den austre delen av taket forsterkast. Her er no 6x6'' sperr som ligg 200-220 cm frå kvarandre. Eg vil rå til å legge eitt nytt sperr mellom kvart av dei gamle, 3/4'' sutak på desse, og 1 1/2x2'' lekter. Det vil gje god bering for taksteinen. Det kan evt. også monterast handbelykar i denne delen av bygningen.
