# ETTERSTADSLETTA

4-roms selveier i toppetg. m/fjordutsikt, 2 bad og 2 uteplasser | Garasje

**Adresse:** Etterstadsletta 118, 0659 OSLO

Befaringsdato: 12.01.2026    Rapportdato: 16.01.2026    Oppdragsnr.: 16592-1815    Referansenummer: ZM2818  
Autorisert foretak: Norges Takst AS    Sertifisert Takstingeniør: Tore Jan Fevang    Vår ref: Tore Jan Fevang

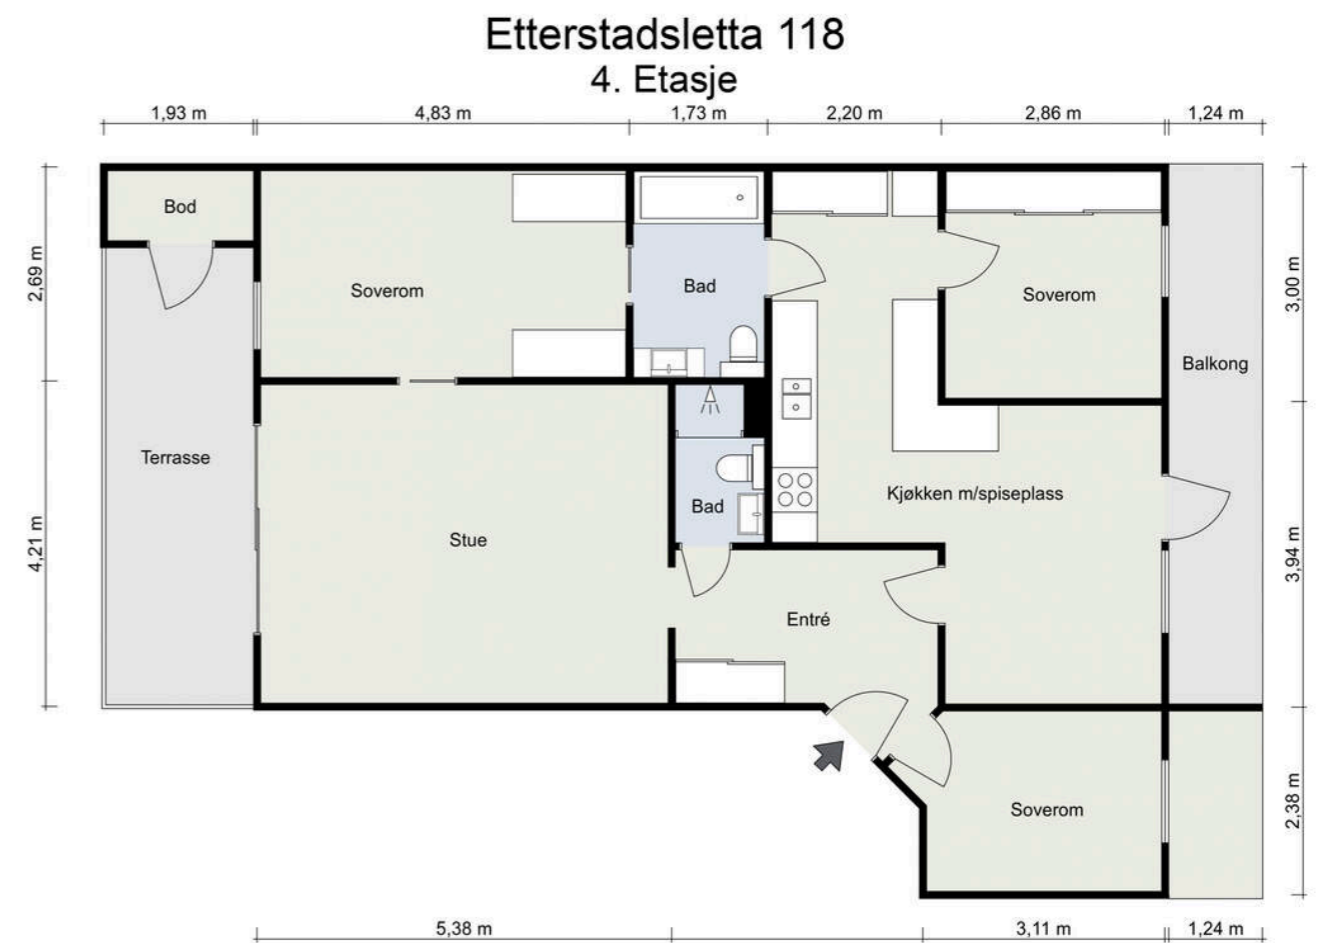
# PLANTEGNINGER

TEGNET AV NORGES TAKST AS

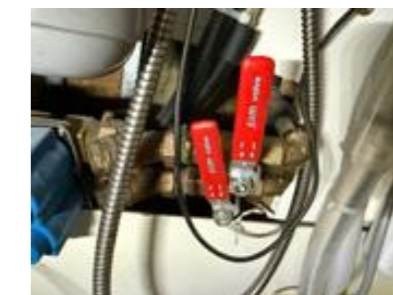
2 x røde stoppekraner i kjøkkenbenk

#### Konsekvens/tiltak

- Det bør foretas tiltak på anlegget som sikrer bedre løsning på eventuelt lekkasjevann fra rør i rør system.
