HAUKETOVEIEN 3B

Adresse: Hauketoveien 3B, 1266 OSLO

Befaringsdato: 25.03.2026 Rapportdato: 26.03.2026 Oppdragsnr.: 20000-1855 Eiendomsverdi ref nr: CK1684
Autorisert foretak: Verdico AS Sertifisert Takstingenør: Kato Malvik

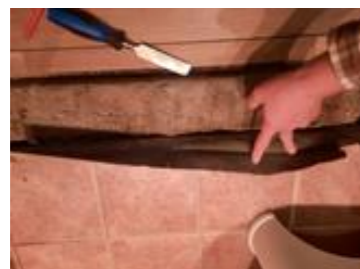
Gummiert membran med oppkant klemt mellom betongterskel og terskelen til døren.

- Overvåk tilstanden jevnlig. For å få tilstandsgrad 0 eller 1 må tettesjiktet skiftes ut, men tidspunktet for når dette er nødvendig er vanskelig å si noe om.

Når membranen har passert halvparten av forventet levetid, øker sannsynligheten for svekkelser over tid. Selv om funksjonen er tilfredsstillende nå, er risikoen for lekkasje høyere sammenlignet med nye løsninger. Tilstanden bør følges jevnlig opp.
