ÅNUNDLIA 6A

Tilstandsrapport

📍 Ånundlia 6 A, 4330 ÅLGÅRD
🏠 GJESDAL kommune
gnr. 6, bnr. 785

Befaringsdato: 18.03.2026 Rapportdato: 26.03.2026 Oppdragsnr.: 11348-2270 Eiendomsverdi ref nr: YB1639

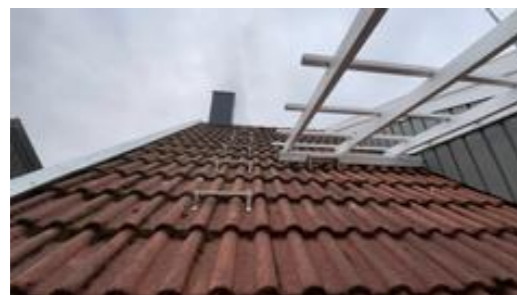
Eldre takstein og tilhørende undertekking har redusert restlevetid. Slitasje, forskyvning eller sprekkdannelser i takstein, samt aldring av undertekking, kan medføre økt risiko for vanninntrengning. Svikt i undertekking er særlig kritisk da denne fungerer som sekundær tettesjikt. Eventuelle lekkasjer kan føre til skjulte fuktskader og råte i takkonstruksjonen. Tiltak må påregnes innen påregnelig tid.

Taket er tekket med betongtakstein fra byggeåret.

- Overvåk tilstanden jevnlig. For å få tilstandsgrad 0 eller 1 må tekkingen skiftes ut, men tidspunktet for når dette er nødvendig er vanskelig å si noe om.
- Når taktekking og undertak begynner å bli gamle, øker risikoen for lekkasjer, noe som kan føre til omfattende og kostbare reparasjoner av underliggende konstruksjoner dersom en ikke foretar tiltak på konstruksjonene før dette oppstår.

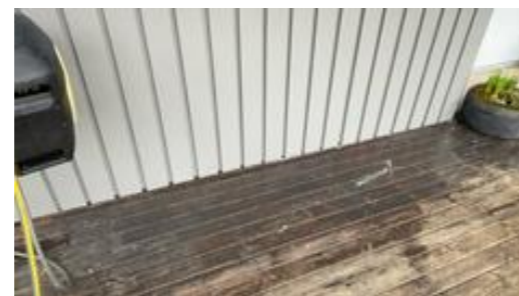
Terrassegulv er montert utenpå kledning. Dette øker fuktbelastningen på treverket samt reduserer utluftingen bak kledningen.

Terrassegulv er montert utenpå kledning.

Utvendig kledning må jevnlig vedlikeholdes og overflatebehandles. Det må påregnes utskifting av kledning på sørside.

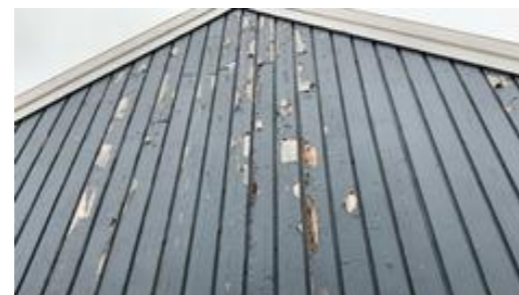
- Det er påvist spredte råteskader i bordkledningen.

Det er påvist spredte råteskader i kledningbord på side mot sør.

Råteskader i kledning på sørside.

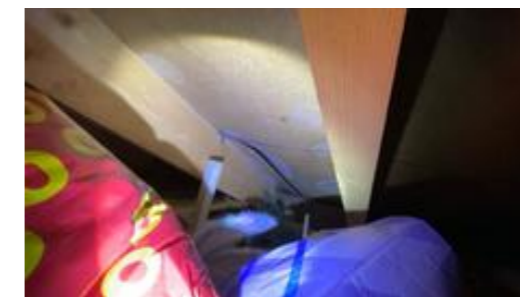
- Det er påvist fuktskjolder/skader i takkonstruksjonen.

Det er påvist fuktskjolder i sutak i kott bak knevegg på loft. Dette kan tyde på at det har vært utettheter i taket og/eller at det kommer inn fukt i forbindelse med takvindu lenger opp på taket i det aktuelle området.

Fuktskjolder i sutak i kott bak knevegg på loft.

Det må gjøres nærmere undersøkelser og iverksettes eventuelle tiltak om lekkasje skulle lokaliseres.

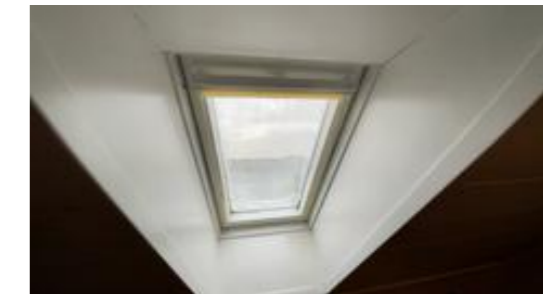
Takvindu er punktert og har tegn til fuktskader i karmen.

Punkttert glass i takvindu fra byggeåret.

Takvindu må påregnes skiftet.

Kostnadsestimat: 20 000 - 100 000

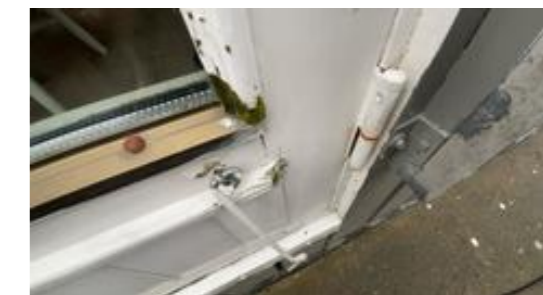
Nedbrytning og begynnende råte i utvendig treverk på terrassedør.

Dører må jevnlig vedlikeholdes og overflatebehandles.

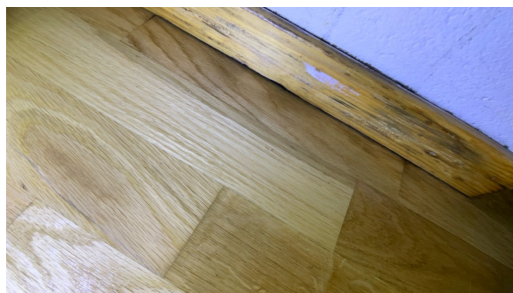
Det er påvist noe mindre fuktmerker i parkett ved pipe i underetasje. Dette skyldes trolig fukt som har kommet ut via feieluke i pipe.

Noe merker etter fukt i kant av parkett mot pipe i underetasje.

Det er ikke behov for tiltak.

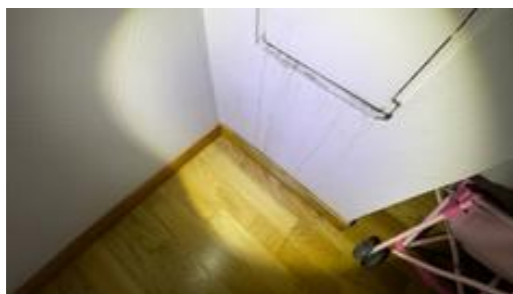
Merker etter sotrenninger fra feieluke. Dette tyder på at pipeløpet har transportert noe fukt. Stålskjold inni vedovn har skader/vridninger som følge av varme.

Merker etter sotrenninger fra feieluke. Dette tyder på at pipeløpet har transportert noe fukt.

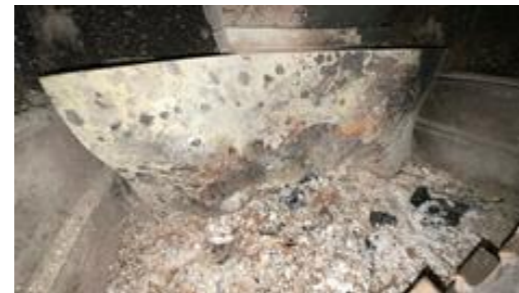
Skader i stålskjold inni vedovn i stue.

Stålskjold inni ovn bør skiftes.

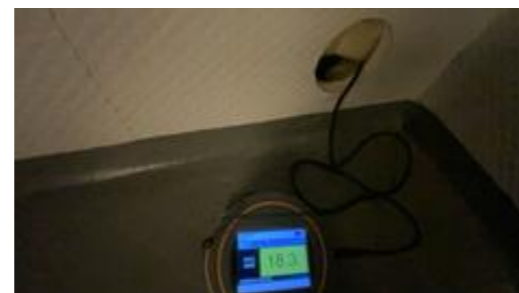
Rom under terreng med belegg på gulv og plater på vegger. Hulltaking er foretatt i vegg mot grunnmur i vaskerom, uten at det er avdekket unormale forhold i vegg.

Hulltaking er foretatt i vegg mot grunnmur i vaskerom.

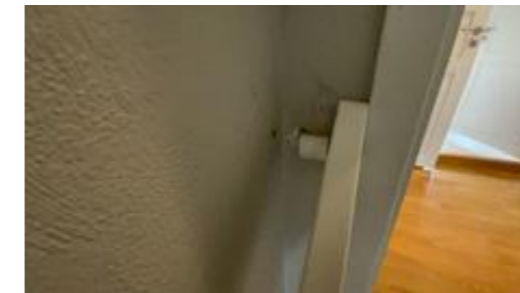
Håndløper i topp av trapp er ikke festet til vegg.

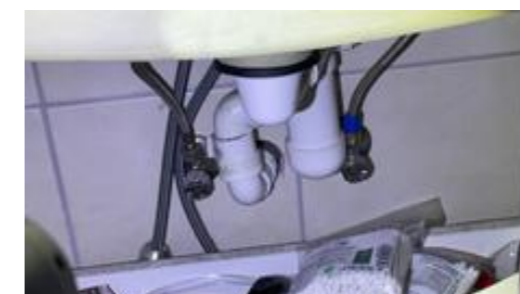
Det er ikke tettet rundt gjennomføring for avløpsrør i våtsone under servant/vask.

Det bør tettes tilstrekkelig rundt gjennomføring for avløpsrør i våtsone under servant.

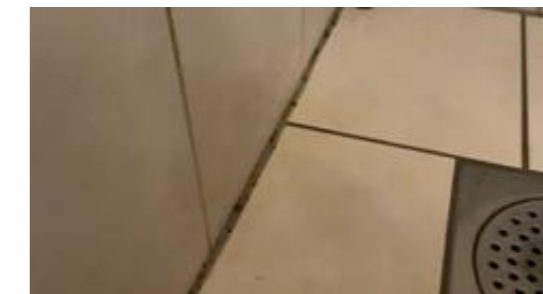
- Det er påvist avvik i fallforhold til sluk i forhold til krav i forskrift på byggetidspunktet.
- Svortesopp er registrert

Det er påvist svortesopp i mykfuge i overgang gulv/vegg i dusjnise.

Fuger i dusjnise bør rengjøres for svortesopp. Om dette ikke lar seg gjøre bør fuger skrapes ut og fuges på ny.

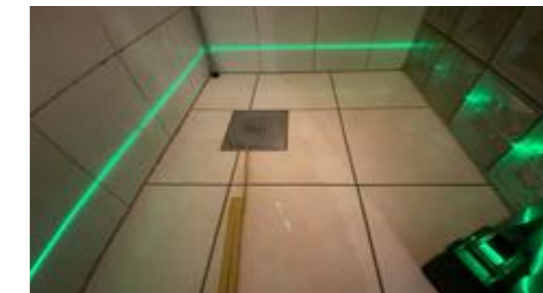
• Til tross for avviket i fall/høydeforskjell til sluk, vil gulvet fortsatt kunne lede vann mot sluket, men med redusert effektivitet. Dette kan potensielt øke risikoen for vannansamling i enkelte områder av badet.

Det er ikke etablert tilstrekkelig fall på gulv mot sluk i dusjnise.

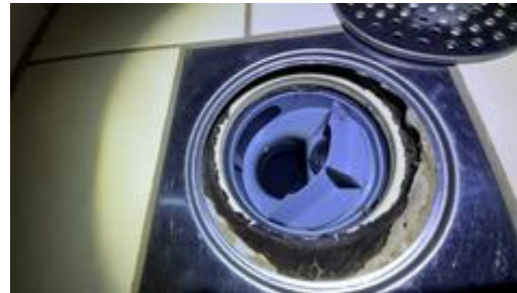
Sluk i gulv.

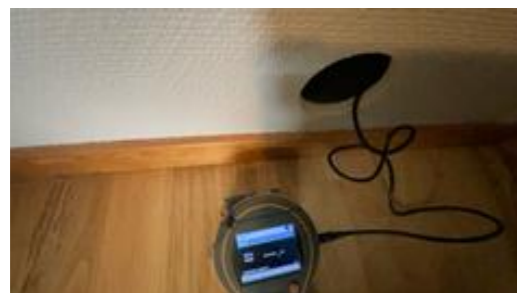
Hulltaking er foretatt i vegg fra tilstøtende soverom, uten å påvise unormale forhold i veggen.

Hulltaking er foretatt i vegg fra tilstøtende soverom

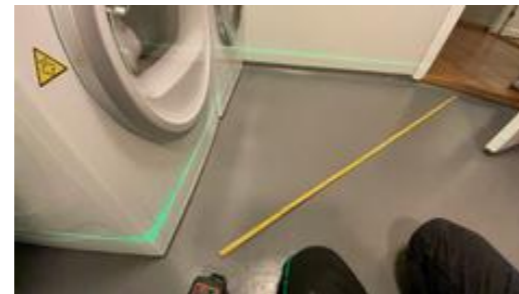
Gulv i vaskerom har noe motfall.

Våtrommet bør oppgraderes. Alle forhold med tettesjikt, våtsone, sluk m.m. må dokumenteres.

Kostnadsestimat: 20 000 - 100 000

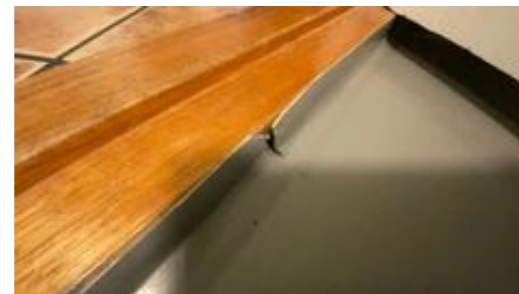
Rommet er utgått sin forventede levetid som våtrom og må påregnes oppgradert. Det er påvist skade/sprekk i oppbrett av belegg mot døråpning. Gulv i vaskerom har noe motfall, hvor gulvet heller noe nedover mot dør til gang.

Rift/skade i oppbrett av belegg mot dørterskel.

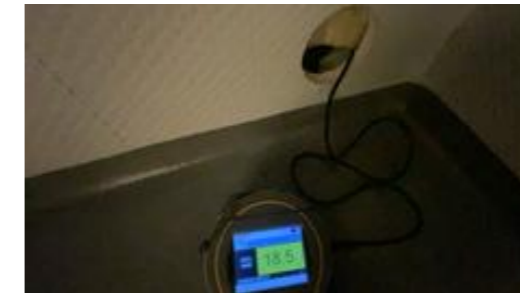
Hulltaking er foretatt i vegg i vaskerom.

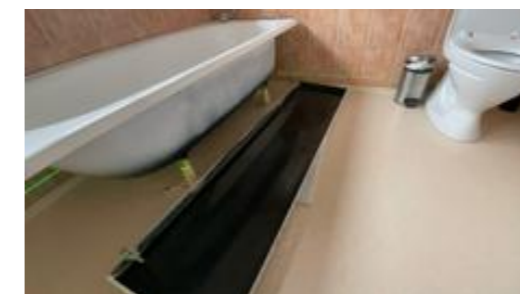
Bad fra byggeåret.

Våtrommet bør oppgraderes. Alle forhold med tettesjikt, våtsone, sluk m.m. må dokumenteres.

Kostnadsestimat: 100 000 - 200 000

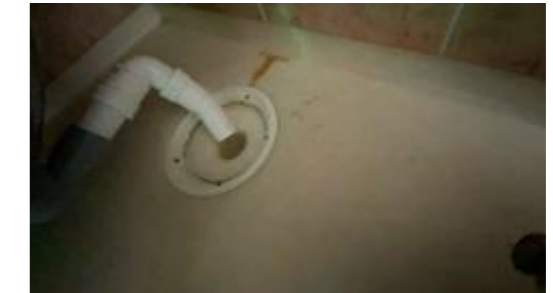
- Våtrommet må oppgraderes for å tåle normal bruk etter dagens krav. Badet er utgått sin forventede levetid som våtrom og må av den grunn påregnes oppgradert. Det er påvist noe motfall på gulv fra sluk og mot vegg til gang. Vindu er montert i våtsone for badekar, og utførelse er ikke av fuktsikre materialer.

Sluk i gulv.

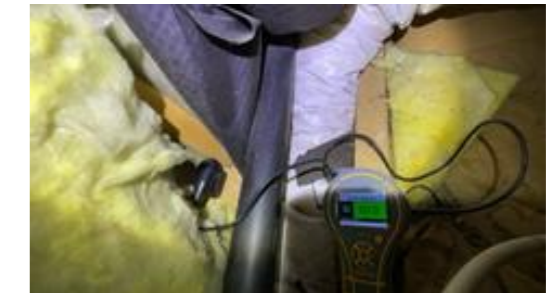
Fuktsøk er foretatt i vegg fra tilstøtende kott, uten å påvise unormale forhold i veggen.

Fuktsøk er foretatt i vegg fra tilstøtende kott bak knevegg.

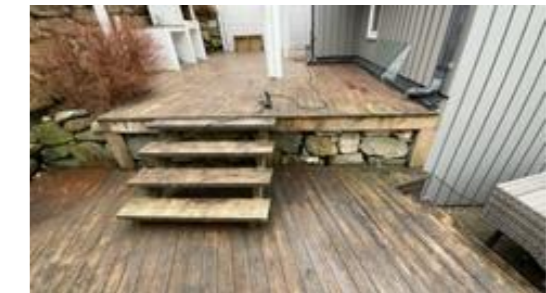
Høydeforskjell mellom terrasser er ikke sikret med rekkverk. Det er krav til rekkverk ved høydeforskjell over 50cm.

- Rekkverk må monteres på balkong eller terrasse for å lukke avviket.
- Det er ikke krav om utbedring av rekkverkshøyde opp til dagens forskriftskrav.
- Det bør gjennomføres radonmålinger.
