## Enebolig med hybel

NEDRE MØLSTER 29

## VOSS

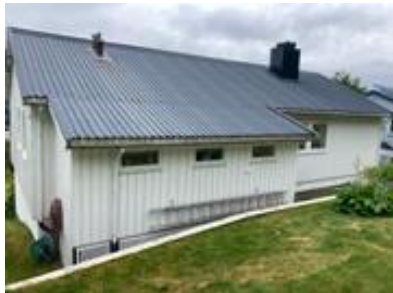
#### Nedløp, beslag og skorsteiner over tak

- Manglende snøfangere kan føre til ras av snø og is fra taket, med fare for skade på personer, eiendom og installasjoner.
- Det anbefales å montere snøfangere tilpasset takets utforming for å ivareta sikkerheten.
- Det er ikke krav om utbedring av snøfangere opp til dagens krav.

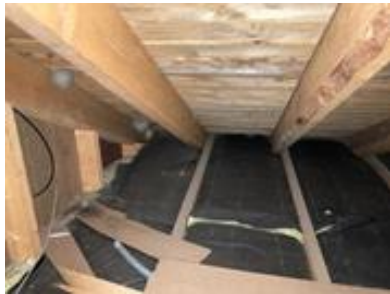
#### Yttervegger/Veggkonstruksjon

- Det er påvist spredte råteskader i bordkledningen.
- Det er påvist manglende gnagesikring (musetetting)

- Råteskader i bordkledningen kan fortsette å utvikle seg både i tilliggende bordkledning og til bakenforliggende veggkonstruksjon, dersom en ikke foretar tiltak.

- Manglende gnagesikring kan føre til at skadedyr kommer inn i konstruksjonen, med risiko for skader og hygieniske problemer.

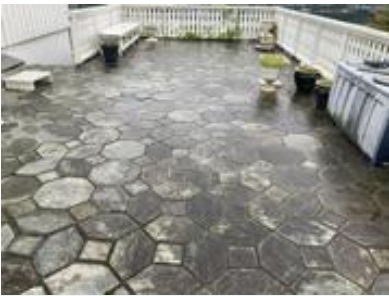
• Konsekvensen er at rekkverket ikke gir tilstrekkelig fallsikring i henhold til dagens krav, noe som medfører økt risiko for fallulykker og behov for utbedring for å oppnå tilfredsstillende sikkerhet.

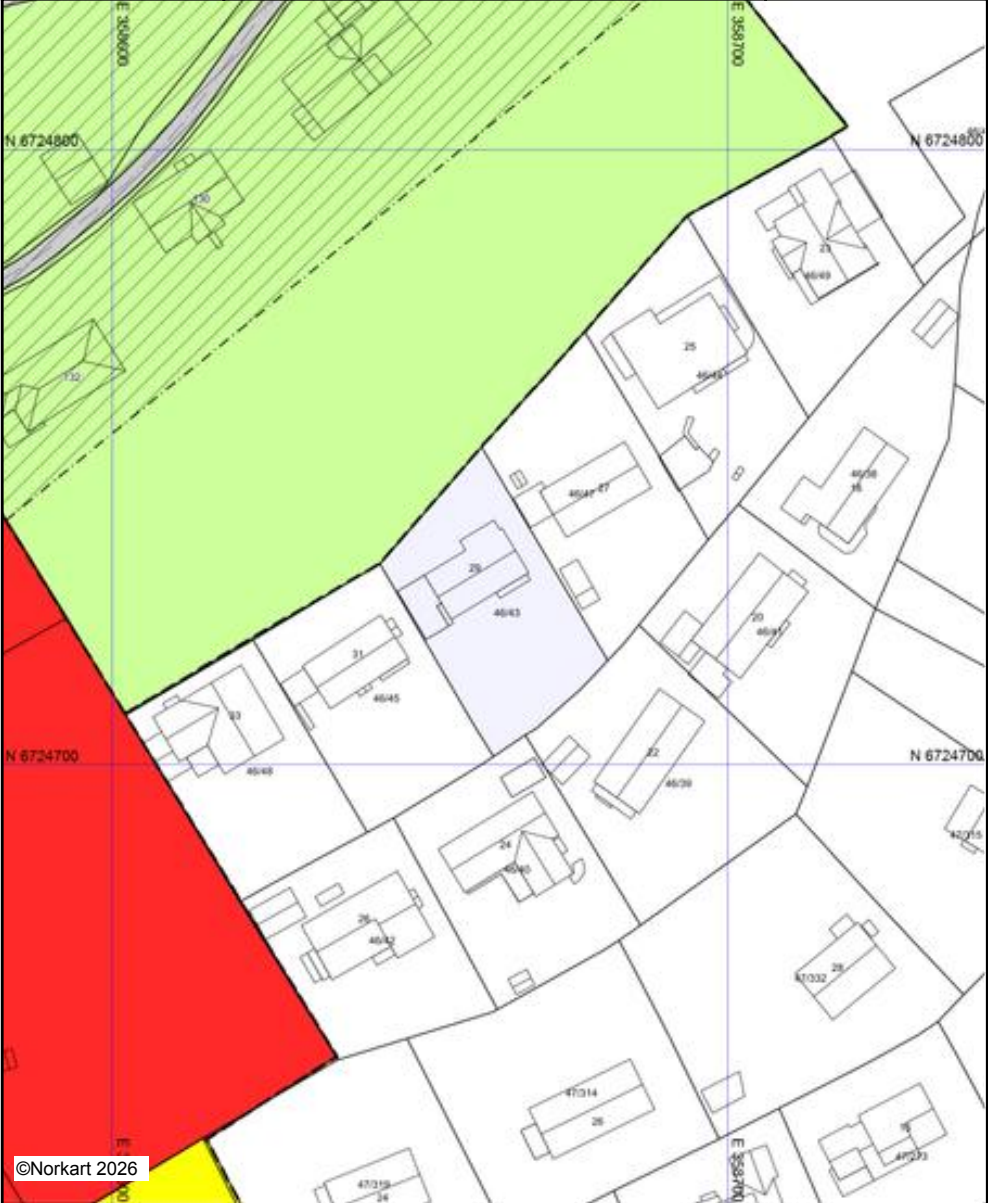
| <div>Voss kommune</div> | <div>Reguleringsplankart</div> <div>Eiendom: 46/43<br/>Adresse: Nedre Mølster 29<br/>Utskriftsdato: 11.06.2026<br/>Målestokk: 1:1000</div> | <div>N</div> <div></div> <div>UTM-32</div> |
