Arkitekttegnet enebolig med
leilighet - Totalt BRA 362 kvm

SKARAHØDDEN 11

Vi starter med oppsummering av tilstandsrapport.

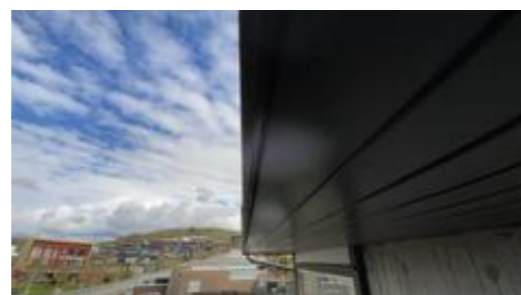
Det var på befaringdagen ikke tilrettelagt med luftespalte opp bak kledning ved stuevegg/stuevinduer. Det er viktig med lufting bak kledning for å tørke opp eventuell kondens eller fukt som trenger inn gjennom skjøter på kledning.

Det var på befaringdagen ikke tilrettelagt med luftespalte under utstikk/stuevegg.

Det har ifølge eier blitt etablert luftespalte bak kledning i ettertid av befaringen. Det må videre foretas stikkprøver av mellomrom mellom kledning og bakenliggende plater for å sjekke for eventuell kondensproblematikk som følge av manglende luftespalte over lengre tid.

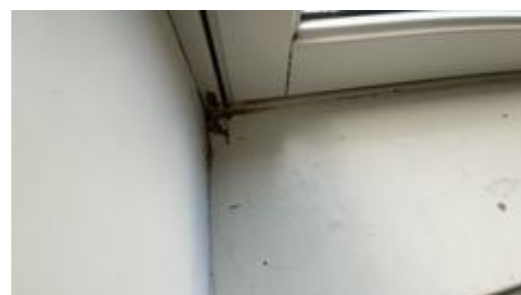
Det er påvist fuktskader i foringer til vindu i soverom leilighet. Dette skyldes mest sannsynlig inndrev av fukt når vinduet har stått åpent.

Fuktskader i foring til vindu i soverom leilighet.

Foringer til vindu i soverom leilighet bør skiftes.

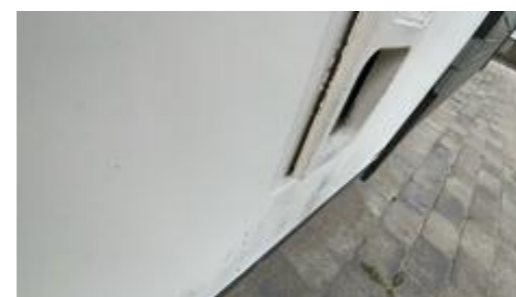
Det er påvist fuktskader i utvendig belistning til ytterdør i underetasje.

Fuktskader i belistning til ytterdør i underetasje.

Dør i underetasje bør påregnes skiftet.

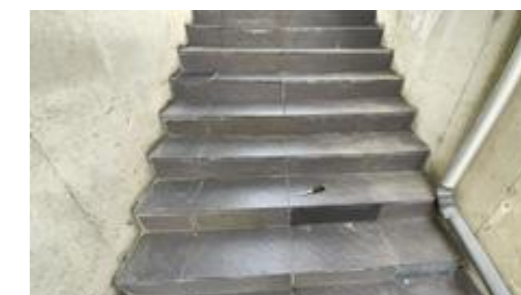
Det er påvist "bom"/manglende limdekning under enkelte fliser i trinn til utvendig trapp.

Det gjøres oppmerksom på at "bom" gjør fliser med utsatt for sprekkdannelse når de belastes. Hulrom under fliser trekker til seg vann utendørs, noe som kan medføre at fliser sprekker eller løsner dersom det fryser med vann under.

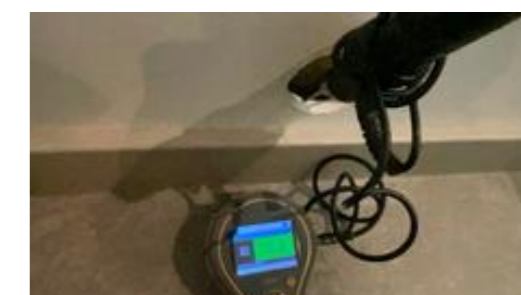
Rom under terreng med fliser på gulv og plater på vegger. Hulltaking er foretatt i vegg mot grunnmur i trapperom, uten å påvise unormale forhold i veggen.

Hulltaking er foretatt i vegg mot grunnmur i trapperom.

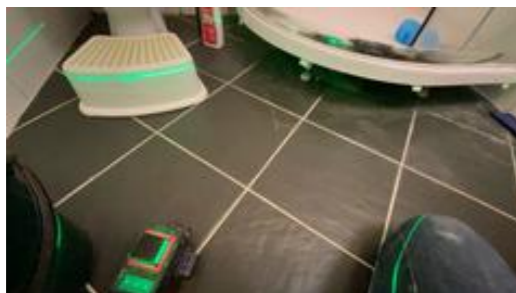
Det er påvist avvik i fallforhold til sluk i forhold til krav i forskrift på byggetidspunktet.

Det er ikke etablert tilstrekkelig fall på gulv mot sluk under dusjkabinett.

- Til tross for avviket i fall/høydeforskjell til sluk, vil gulvet fortsatt kunne lede vann mot sluket, men med redusert effektivitet. Dette kan potensielt øke risikoen for vannansamling i enkelte områder av badet.

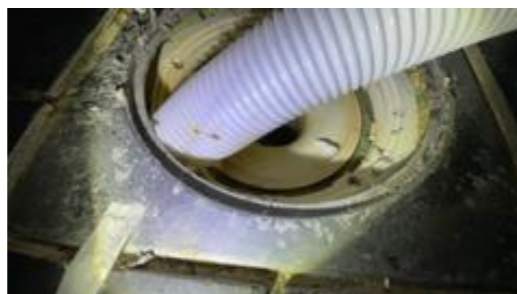
Sluk under dusjkabinett.

- Overvåk tilstanden jevnlig. For å få tilstandsgrad 0 eller 1 må tettesjiktet skiftes ut, men tidspunktet for når dette er nødvendig er vanskelig å si noe om.
- Det er viktig å merke seg at levetiden til en membran varierer basert på kvalitet, installasjon og bruk. Eldre membraner kan bli sprø og sprekke opp, noe som fører til at de mister sin vanntettende funksjon. Dette kan resultere i vannlekkasjer gjennom vegger og gulv og fuktskader.

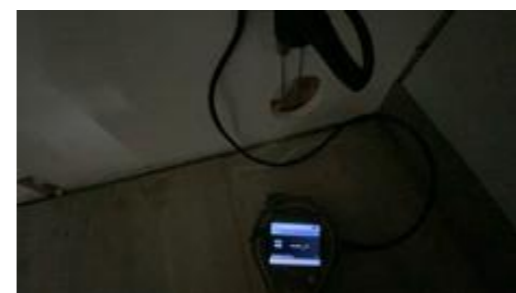
Hulltaking er foretatt i vegg fra tilstøtende kjøkken.

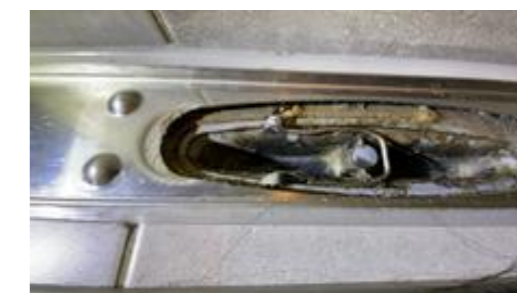
Slukrenne ved vegg i dusjsone, uten synlig membran. Membran er skriftlig bekreftet montert fra utførende murerfirma.

Slukrenne i dusjnise, uten synlig membran.

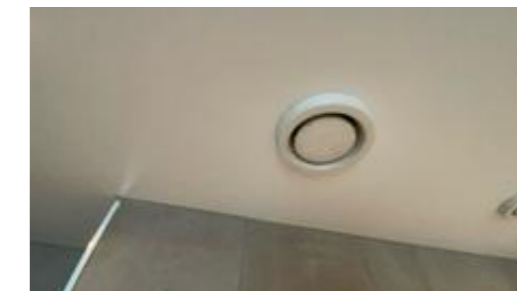
Dårlig avtrekk i ventil.

Avtrekksystemet bør utbedres.

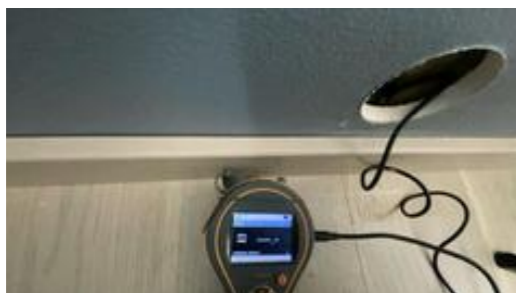
Hulltaking er foretatt i vegg fra tilstøtende rom.

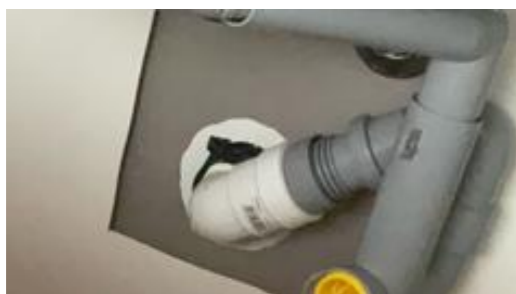
Det er registrert at gjennomføring for avløpsrør under utslagsvask i våtsone ikke er utført med tilfredsstillende tetthet mot omkringliggende overflater. Manglende tett utførelse rundt rørgjennomføringer kan medføre risiko for at fukt og

Det er ikke tettet rundt avløpsrør i vegg i våtsone under utslagsvask.

Forholdet vurderes å avvike fra anbefalte løsninger og det anbefales utbedring ved å etablere tett og forskriftsmessig utførelse rundt gjennomføringen.

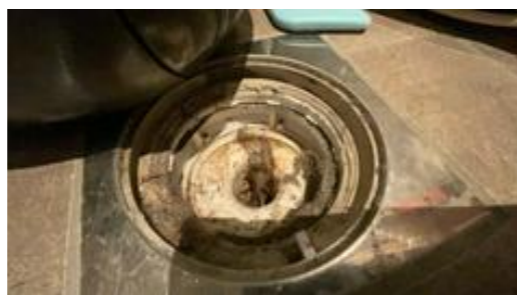
Plastsluk i gulv med synlig kant av membran under klemring. Membran er skriftlig bekreftet montert fra utførende murerfirma.

Sluk i gulv.

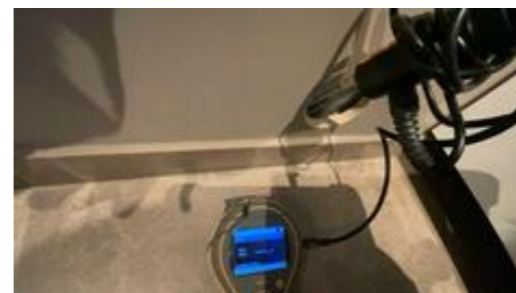
Hulltaking er foretatt i vegg i vaskerom.

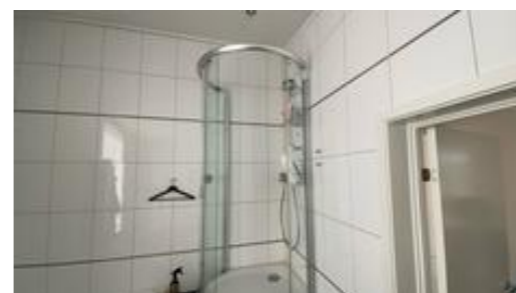
Det er vindu/dør med ikke fuktbestandige materialer i våtsonen (ved vask, dusj, badekar, osv.), løsningen eller byggematerialet er uegnet.

Innvendig dør står i våtsone for dusjnise.

- Dersom det ikke gjøres tiltak, kan dette medføre oppfukning, oppsvelling og forringelse av materialer over tid og fuktskader på tilstøtende konstruksjoner.
- Uegnede materialer må fuktbeskyttes/utskiftes.

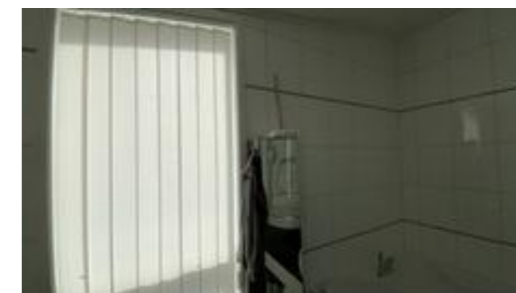
Vindu er plassert i våtsone for badekar.

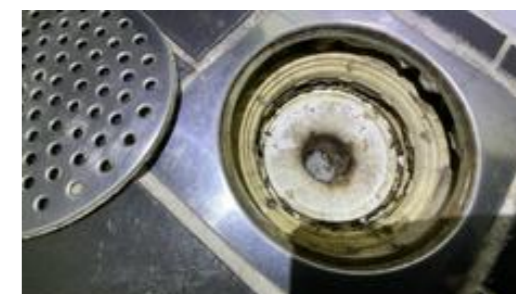
Sluk i gulv

- Overvåk tilstanden jevnlig. For å få tilstandsgrad 0 eller 1 må tettesjiktet skiftes ut, men tidspunktet for når dette er nødvendig er vanskelig å si noe om.
- Det er viktig å merke seg at levetiden til en membran varierer basert på kvalitet, installasjon og bruk. Eldre membraner kan bli sprø og sprekke opp, noe som fører til at de mister sin vanntettende funksjon. Dette kan resultere i vannlekkasjer gjennom vegger og gulv og fuktskader.

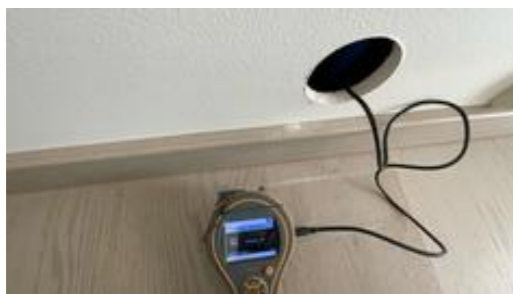
Hulltaking er foretatt i vegg fra tilstøtende gang, uten å påvise unormale forhold i veggen.

Hulltaking er foretatt i vegg fra tilstøtende gang

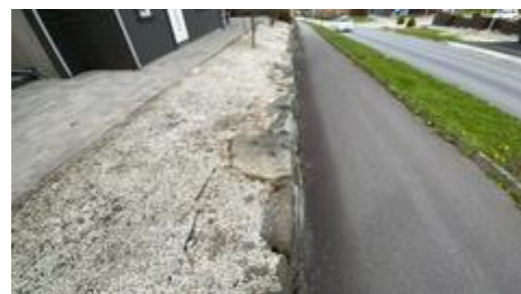
Støttemur på nedside av bolig er ikke sikret med rekkverk.

- Det bør gjennomføres radonmålinger.
- Det er ikke krav om utbedring av rekkverkshøyde opp til dagens forskriftskrav.
- Rekkverk/annen sikring på forstøtningsmur må settes opp/utbedres.
