Arkitekttegnet enebolig med  
leilighet – Totalt BRA 362 kvm

SKARAHØDDEN 11

# VELKOMMEN TIL SKARAHØDDEN 11

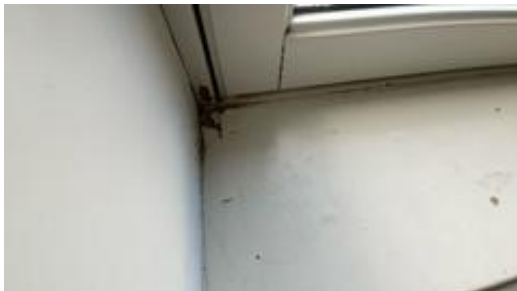
Det er påvist fuktskader i foringer til vindu i soverom leilighet. Dette skyldes mest sannsynlig inndrev av fukt når vinduet har stått åpent.

Fuktskader i foring til vindu i soverom leilighet.

Vinduer må jevnlig vedlikeholdes og overflatebehandles. Foringer til vindu i soverom leilighet bør skiftes.

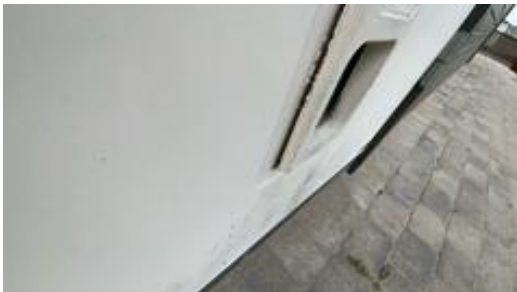
Det er påvist fuktskader i utvendig belistning til ytterdør i underetasje.

Fuktskader i belistning til ytterdør i underetasje.

Dør i underetasje bør påregnes skiftet.

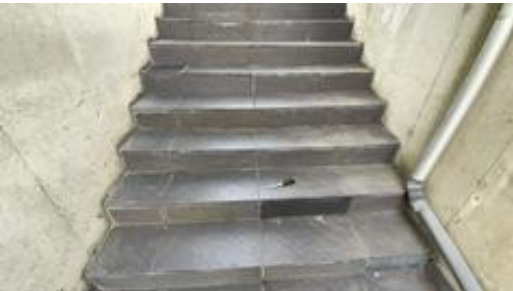
Det gjøres oppmerksom på at "bom" gjør fliser med utsatt for sprekkdannelser når de belastes. Hulrom under fliser trekker til seg vann utendørs, noe som kan medføre at fliser sprekker eller løsner dersom det fryser med vann under.

Det er påvist "bom"/manglende limdekning under enkelte fliser i trinn til utvendig trapp.

Det gjøres oppmerksom på at "bom" gjør fliser med utsatt for sprekkdannelse når de belastes. Hulrom under fliser trekker til seg vann utendørs, noe som kan medføre at fliser sprekker eller løsner dersom det fryser med vann under.

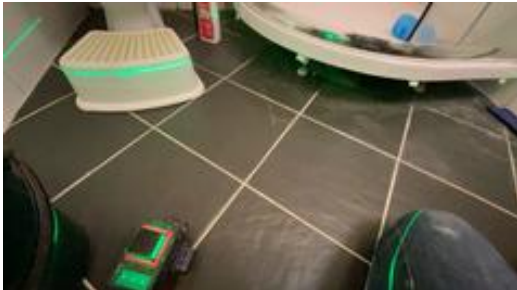
Våtrom > Leilighet > Bad/vaskerom > Overflater Gulv  
Vurdering av avvik:  
Det er påvist avvik i fallforhold til sluk i forhold til krav i forskrift på byggetidspunktet.  
Det er ikke etablert tilstrekkelig fall på gulv mot sluk under dusjkabinett.  
Konsekvens/tiltak:  
Til tross for avviket i fall/høydeforskjell til sluk, vil gulvet fortsatt kunne lede vann mot sluket, men med redusert effektivitet. Dette kan potensielt øke risikoen for vannansamling i enkelte områder av badet.

- Til tross for avviket i fall/høydeforskjell til sluk, vil gulvet fortsatt kunne lede vann mot sluket, men med redusert effektivitet. Dette kan potensielt øke risikoen for vannansamling i enkelte områder av badet.

Det er ikke etablert tilstrekkelig fall på gulv mot sluk under dusjkabinett.

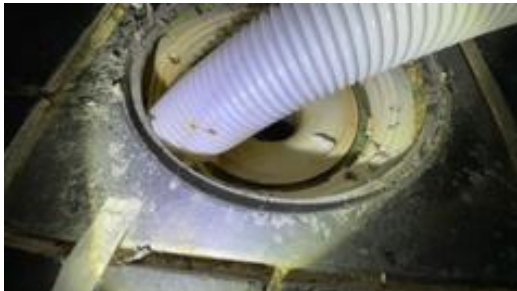
Våtrom > Leilighet > Bad/vaskerom > Sluk, membran og tettesjikt  
Vurdering av avvik:  
Mer enn halvparten av forventet brukstid er passert på membranløsningen.  
Konsekvens/tiltak:  
Overvåk tilstanden jevnlig. For å få tilstandsgrad 0 eller 1 må tettesjiktet skiftes ut, men tidspunktet for når dette er

nødvendig er vanskelig å si noe om.  
Det er viktig å merke seg at levetiden til en membran varierer basert på kvalitet, installasjon og bruk. Eldre membraner kan bli sprø og sprekke opp, noe som fører til at de mister sin vanntettende funksjon.  
Dette kan resultere i vannlekkasjer gjennom vegger og gulv og fuktskader.

Sluk under dusjkabinett.

- Overvåk tilstanden jevnlig. For å få tilstandsgrad 0 eller 1 må tettesjiktet skiftes ut, men tidspunktet for når dette er nødvendig er vanskelig å si noe om.
- Det er viktig å merke seg at levetiden til en membran varierer basert på kvalitet, installasjon og bruk. Eldre membraner kan bli sprø og sprekke opp, noe som fører til at de mister sin vanntettende funksjon. Dette kan resultere i vannlekkasjer gjennom vegger og gulv og fuktskader.

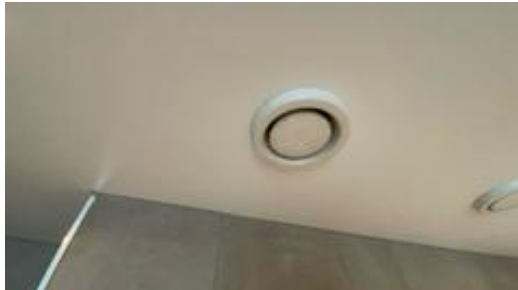
Våtrom > 1. etasje > Bad > Ventilasjon  
Vurdering av avvik:  
Det etablerte avtrekkssystemet fungerer ikke tilfredsstillende. Det er ikke registrert avtrekk fra ventil i tak i bad samt det er lagt opp tilluftsentil like ved avtrekksventil i bad. Ved riktig utførelse skal det kun legges opp avtrekk fra bad slik at tilluften hentes fra andre rom i etasjen.  
Slik sikres tilstrekkelig balanse på anlegget.  
Konsekvens/tiltak:  
Dårlig ventilasjon på et våtrom kan føre til alvorlige konsekvenser som fuktskader og muggvekst. Avtrekkssystemet bør utbedres.

- Dårlig ventilasjon på et våtrom kan føre til alvorlige konsekvenser som fuktskader og muggvekst.

Dårlig avtrekk i ventil.

Avtrekkssystemet bør utbedres.

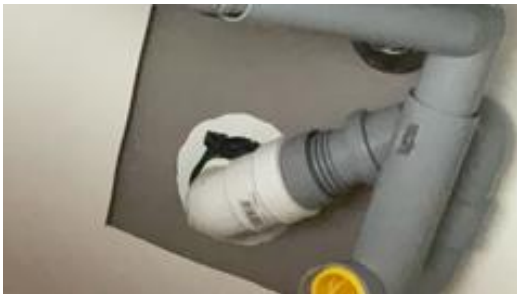
Våtrom > 1. etasje > Vaskerom/bi-inngang > Overflater vegger og himling  
Vurdering av avvik:  
Det er registrert at gjennomføring for avløpsrør under utslagsvask i våtsone ikke er utført med tilfredsstillende tetthet mot omkringliggende overflater. Manglende tett utførelse rundt rørgjennomføringer kan medføre risiko for at fukt og

vann trenger inn i konstruksjonen, med fare for skjulte fuktskader.

Det er ikke tettet rundt avløpsrør i vegg i våtsone under utslagsvask.

Forholdet vurderes å avvike fra anbefalte løsninger og det anbefales utbedring ved å etablere tett og forskriftsmessig utførelse rundt gjennomføringen.

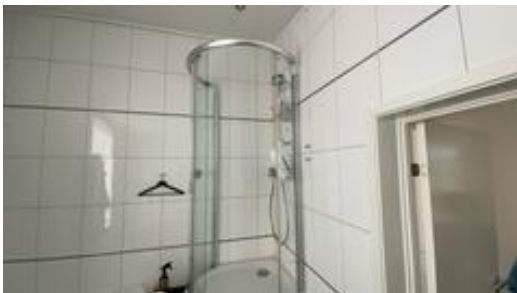
Det er vindu/dør med ikke fuktbestandige materialer i våtsonen (ved vask, dusj, badekar, osv.), løsningen eller byggematerialet er uegnet.

Dersom det ikke gjøres tiltak, kan dette medføre oppfukning, oppsvelling og forringelse av materialer over tid og fuktskader på tilstøtende konstruksjoner.

Innvendig dør står i våtsone for dusjnisje.

- Dersom det ikke gjøres tiltak, kan dette medføre oppfukning, oppsvelling og forringelse av materialer over tid og fuktskader på tilstøtende konstruksjoner.
- Uegnede materialer må fuktbeskyttes/utskiftes.

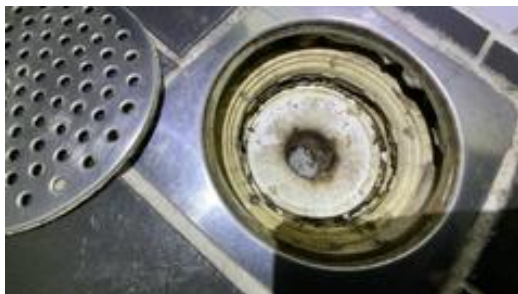
Det er viktig å merke seg at levetiden til en membran varierer basert på kvalitet, installasjon og bruk. Eldre membraner kan bli sprø og sprekke opp, noe som fører til at de mister sin vanntettende funksjon.

Dette kan resultere i vannlekkasjer gjennom vegger og gulv og fuktskader.

Sluk i gulv

- Overvåk tilstanden jevnlig. For å få tilstandsgrad 0 eller 1 må tettesjiktet skiftes ut, men tidspunktet for når dette er nødvendig er vanskelig å si noe om.
- Det er viktig å merke seg at levetiden til en membran varierer basert på kvalitet, installasjon og bruk. Eldre membraner kan bli sprø og sprekke opp, noe som fører til at de mister sin vanntettende funksjon. Dette kan resultere i vannlekkasjer gjennom vegger og gulv og fuktskader.
