MONSAMYRVEIEN 2D

# BOGAFJELL

Befaringsdato: 27.04.2026    Rapportdato: 29.04.2026    Oppdragsnr.: 22520-1152    Eiendomsverdi ref nr: NU2306  
 Foretak: STAVANGERTAKST AS    Takstingeniør: Henning Bergevik    Vår ref: Henning Bergevik

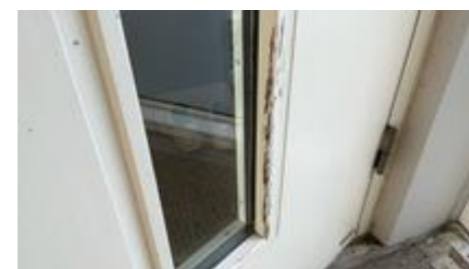
Hovedytterdøren bør vedlikeholdes for å forhindre ytterligere slitasje og forlenge dørens levetid. Manglende vedlikehold kan føre til redusert funksjon og økt risiko for skader på døren.

Overflateslitasje.

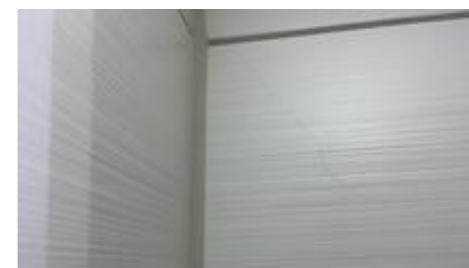
Det er observert sprekke i flis øverst i dusjsonen.

Sprekk i flis øverst i dusjsone

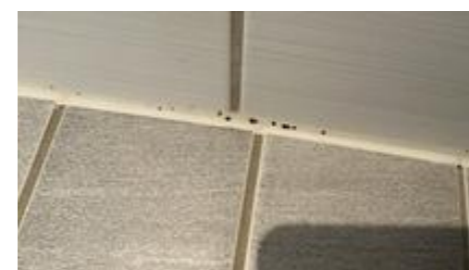
Det er registrert svertesopp/misfarging i dusjsonen. Svertesopp er vanlig i fuktutsatte områder og kan indikere vedvarende fuktbelastning.

Svertesopp/muggsopp i dusj.

Svertesopp/misfarging i dusjsonen bør fjernes ved grundig rengjøring. Dersom dette ikke gir tilfredsstillende resultat, kan det være nødvendig å utbedre eller bytte ut berørte overflater. Svertesopp utgjør normalt ingen helseisiko, men kan påvirke det estetiske uttrykket og indikere fuktproblemer som over tid kan gi økt risiko for skader.

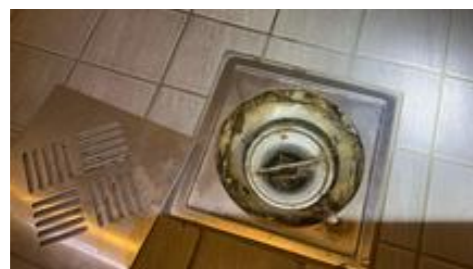
Manglende dokumentasjon og usikkerhet rundt membranløsningen medfører økt risiko for fukt- og vannskader i konstruksjonen.

Sluk i dusj.

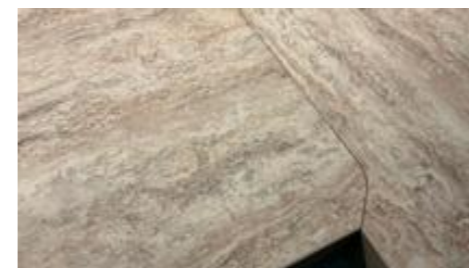
Ulik høyde i benkeplateskjøt.

Skjøten i benkeplaten bør forsegles og utbedres slik at den blir jevn med resten av benkeplaten, for å hindre fuktopptak og redusere risiko for svelling og slitasje i skjøten over tid.

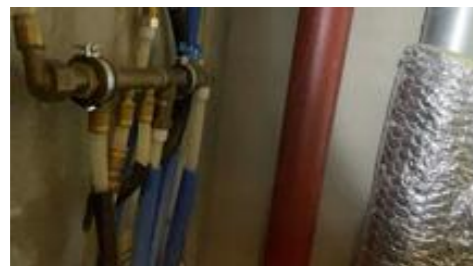
Det er påvist at eventuelt lekkasjevann fra rør i rør system ikke ledes til sluk eller annen kompenserende løsning.

Rør-i-rør-system er ført til fordelere plassert i sjakt uten synlig fordelerskap. Løsningen avviker fra dagens praksis med fordelerskap med lekkasjesikring. Utførelse og eventuell avrenning er ikke nærmere verifisert.

Rør i rør i sjakt

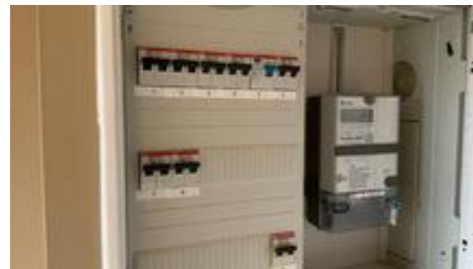
Sikringskap med automatsikringer.

Ja På generelt grunnlag anbefales det en utvidet el-kontroll av eldre elektriske anlegg, for å avdekke eventuelle skjulte feil eller mangler og vurdere anleggets samsvar med gjeldende forskrifter.

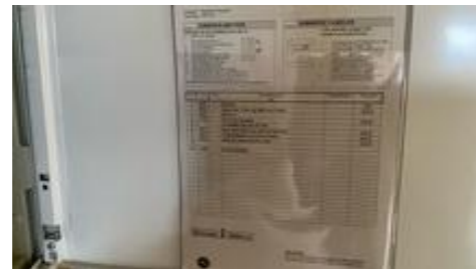
Kursfortegnelse.

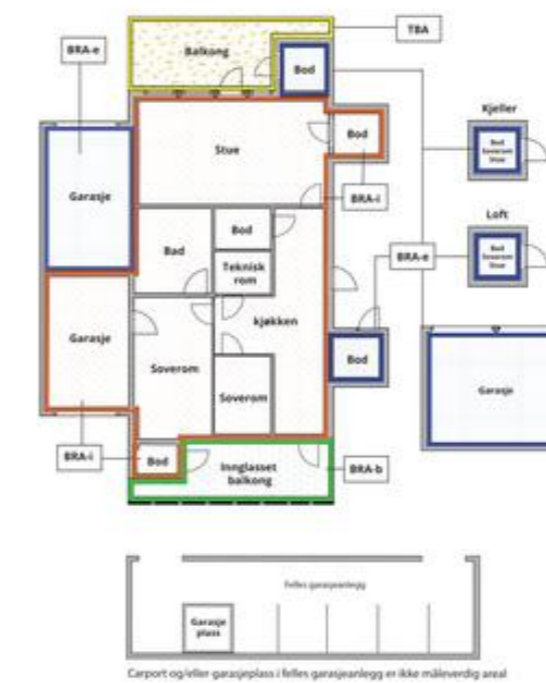
**BRA = BRA-i + BRA-e + BRA-b**

Bruksarealet for bygningen er bruttoarealet minus arealet som opptas av yttervegger.

Internt bruksareal (BRA-i)	Arealet innenfor boenheten(e)
Eksternt bruksareal (BRA-e)	Arealet av alle rom utenfor boenheten(e) og som tilhører denne, slik som for eksempel boder
Innglasset balkong mv (BRA-b)	Arealet av innglasset balkong, veranda eller altan når denne er tilknyttet boenheten(e)
Terrasse- og balkongareal (TBA)	Arealet av terrasser, åpne balkonger og åpen altan tilknyttet boenheten(e)
Gulvareal (GUA)	Er sum av BRA (bruksareal) og ALH (areal med lav takhøyde). Areal med lav takhøyde (ALH) er ikke måleverdig areal, som skyldes skråtak og lav himlingshøyde. GUA kan opplyses i markedsføring der det er aktuelt for den konkrete boligen og kun sammen med BRA-L for eksempel der gulvflaten har en verdi og har funksjon ved møblering og bruk av rommene. Ikke innredet areal som kaldloft, måles og oppgis normalt ikke.

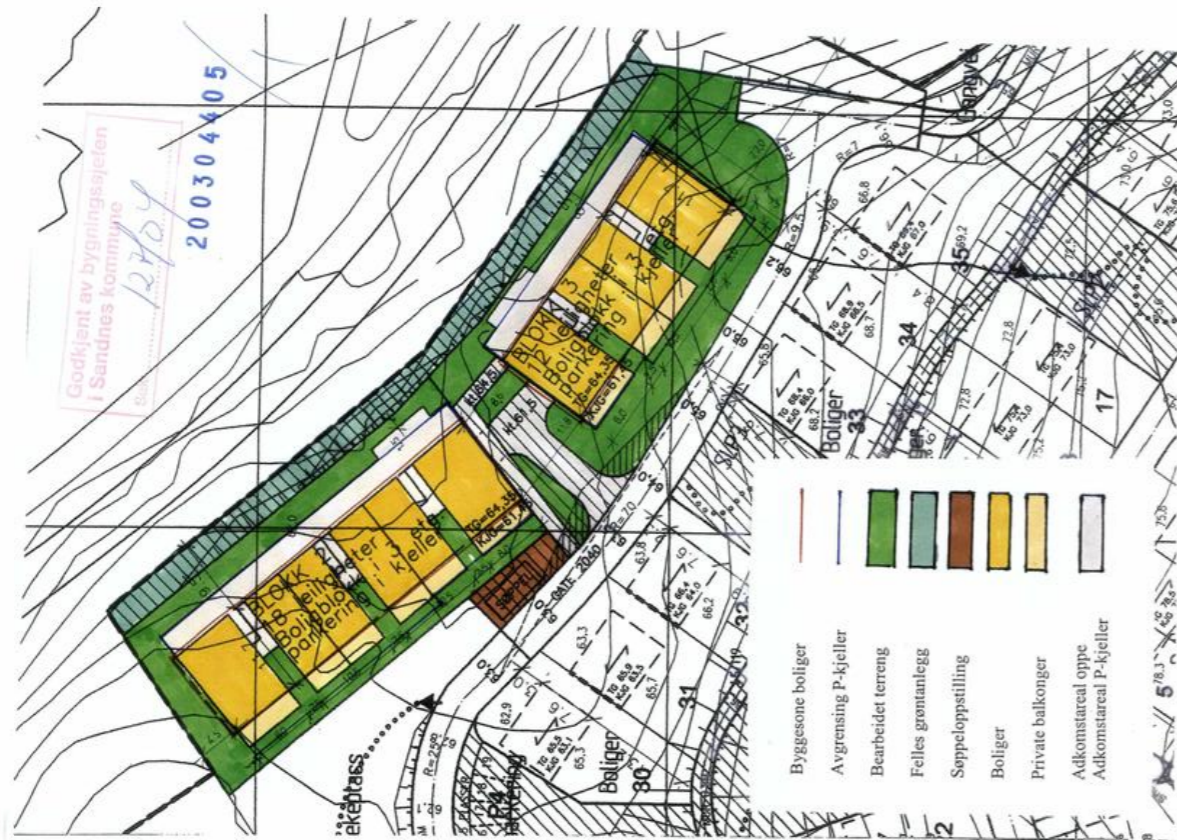
SANDNES KOMMUNE - BYPLANSJEFEN		Sandnes 10. september 2003	
Gnr. 45	Bnr. Pn 119	Areal	Tomte nr.
Representasjonspunkt x = y =		Reg-pla nr. 95306-05	Felt A4
Topp grunnmur:		Min. kjellerdybde i henhold til	Saksh. byplan. :A.L. Saksh. byng. :G.B.L. Saksh. oppmål:
<p>Kopi av situasjonskartet skal sendes inn sammen med byggemeldingen.</p> <p><b>PÅ SITUASJONSKARTEI SKAL INNTEGNES:</b></p> <ol style="list-style-type: none"> <li>Miljøstet bygning.</li> <li>Miljøstet avstand til grenser og vei.</li> <li>Adkomst til eiendommen.</li> <li>Planer til garasje og parkering på egen eiendom.</li> <li>Planlagt bygging og utleieplaner på skole for situasjonskartet.</li> <li>Planlagt bygging regnes inn på situasjonskartet.</li> </ol> <p><b>SPESELLE OPPLYSNINGER:</b></p> <ul style="list-style-type: none"> <li>Koordinater for nye bygninger (tårner) skal beregnes og sendes inn sammen med søknad om byggetillatelse.</li> <li>Det skal legges utlysningsplaner og godkjennes av kommunen i henhold til det aktuelle område.</li> <li>Vedlegg: Tekniske planer og utbyggingsskisse.</li> <li>Tilknyningsgebyr for vann og avløp vil bli beregnet etter lav sats.</li> </ul> <p><b>ANDRE VIKTIGE OPPLYSNINGER:</b></p> <ul style="list-style-type: none"> <li>Reklamering- og kontrollgebyr og tilknytningsavgift for vann og kloakk forfaller 30 dager etter at byggetillatelse er gitt.</li> <li>Søknad om avvik fra reparasjonsplan/reguleringsbestemmelser skal tydelig fremgå av situasjonsplanen (kart med innlagt bygning) og byggesøknad.</li> <li>Grunneier må sikre alle grensemærker rundt eiendommen.</li> <li>Det må innleies opplysninger om El. og Televerkets kabler, ledninger, stolper og skap fra vedkommende etat.</li> </ul> <p><b>EVENTUELL FLÅTTING BEKOSTES AV UTBYGGERE.</b></p>
