**Adresse:** Niels Juels gate 61, 4008 STAVANGER

**Gnr./Bnr.:** Gnr. 58, bnr. 934, i Stavanger kommune

Befaringsdato: 22.09.2026

Rapportdato: 24.09.2026

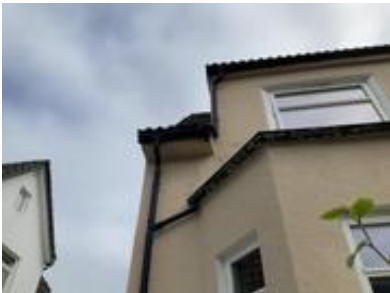
Eldre/originale takrenner i sink på karnapp.

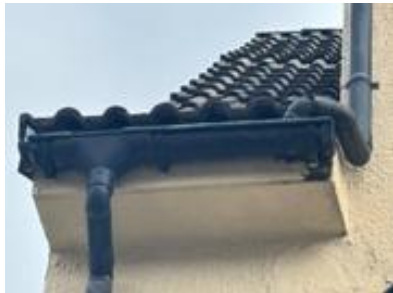
- Eldre takrenner/utstyr i plast, basert på type fra 1980 tallet ifm tekking. Det er lekkasjer fra renneskjøter/tappestykker, det er malingsavflasing og råteskader på stubord under takrenner/endebunner som tyder på lekkasjer. Takrenne i sink på karnapp, en del avflassing på overflater. Eldre blybeslag over panner, sett fra bakkeplan er det sprikk/hull i bly over takoverbygg entre.
- Det mangler snøfangere på hele eller deler av taket. Det var ikke krav på søknadstidspunktet, men på grunn av sikkerhet vurderes punktet opp mot forskriftskrav på befaringstidspunktet. Takvinkel og type takteking tilsier at det foreligger krav til snøfangere.

Lekkasjer fra takrenner, råteskader på stuebord under.

- Takrenner/utstyr uten restverdi, bør byttes, utbedre eller bytte trekonstruksjoner/stubord med råteskader. Utbedre/bytte blybeslag.
- Manglende snøfangere kan føre til ras av snø og is fra taket, med fare for skade på personer, eiendom og installasjoner.

Kostnadsestimat: 20 000 - 100 000

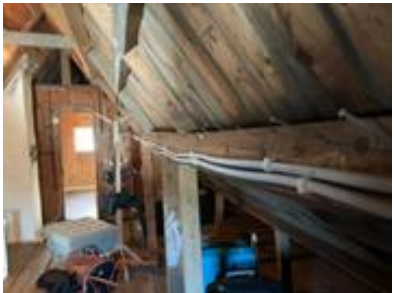
Nedsig av takkonstruksjon.

- Svekkelser eller deformasjoner i takkonstruksjonen kan tyde på redusert bæreevne og risiko for videre skade. Det anbefales å utføre en grundig vurdering av fagkyndig og utbedre eller forsterke konstruksjonen ved behov. Etablere bedre gjennomlufting av loftsetasjen for å unngå kondensering på kalde overflater.

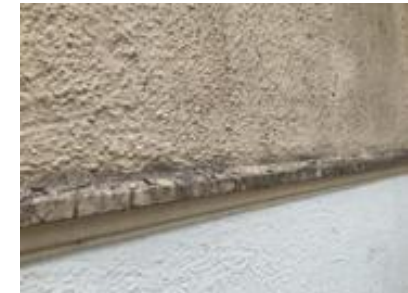
- Yttervegger av Rabitzpuss/pussede fasader, enkelte sprikker, riss og avskallinger på fasader.

Avskallinger på fasader.

- Fasader vedlikeholdes, bør utføres ved neste anledning da fukt kan/vil trekke inn i sprikker/avskallinger og værsvellinger/avvik vil akselere.

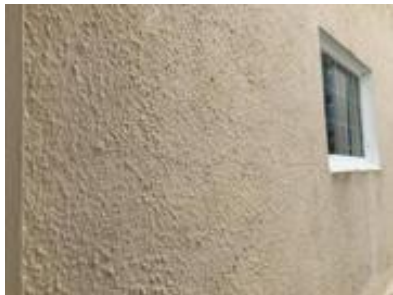
Sprikker og riss i fasader.

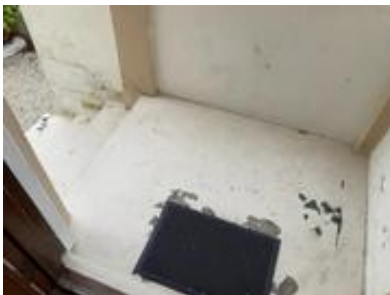
Sprekker, riss og avskallinger på hovedtrapp.

- Det anbefales å vurdere utbedring av trappen for bedre sikkerhet og funksjon, eventuelt tilpasse den i henhold til gjeldende krav.

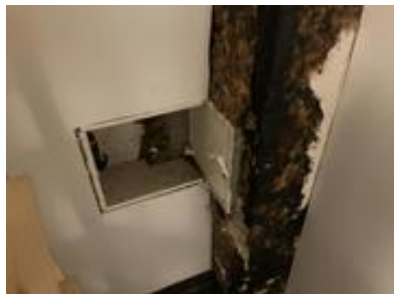
feieluke kommer nær brennbart materiale.

- Pipe/overflater vedlikeholdes, det anbefales å konfr med feiervesenet om evt tiltak/utbedringer.
- Det anbefales å fjerne eller flytte brennbart materiale slik at tilstrekkelig avstand oppnås i henhold til gjeldende krav. Om nødvendig bør området tilpasses med ubrennbare materialer for å sikre en trygg løsning.
- Det er viktig å fjerne eller flytte brennbart materiale slik at avstandskrav i henhold til gjeldende regler overholdes.
- Det anbefales å tilrettelegge for kontroll av pipevanger eller være oppmerksom på risiko og følge med på eventuelle tegn til avvik.
- Det anbefales å tilrettelegge for inspeksjon av pipevanger, eventuelt ved nærmere undersøkelser utført av kvalifisert fagperson (feier/pipeinspektør), for å avklare tilstand og behov for tiltak.
- Det anbefales å øke avstanden eller etablere godkjent skjerming i henhold til gjeldende krav.

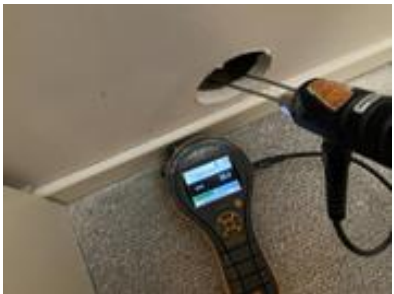
Fuktsøkt i påforet vegg på soverom uten unormale forhold.

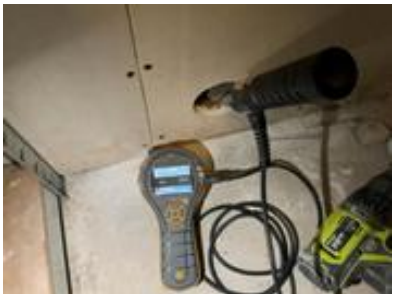
Fuktsikring/drenering fra byggeår på side ved entre/trapp og på ca 3,5 sider fra 2017. Fuktmålt i påforet yttervegg i soverom kjeller uten unormale forhold, for høye fuktverdier i påforet yttervegg i bod kjeller.

Fuktsøkt i påforet vegg i bod med for høye verdier.

- Det anbefales å avdekke årsak til fukt og iverksette tiltak for å redusere fuktbelastningen, samt følge med på utviklingen.

Kostnadsestimat: Under 20 000

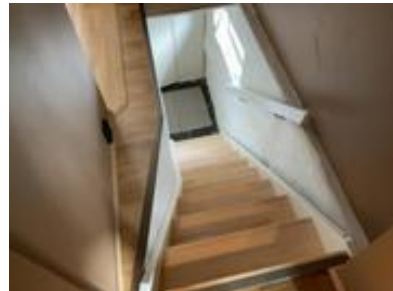
Trapp til kjeller.

- Trapp vedlikeholdes etter behov.
- Mangelfull sikring kan føre til fallulykker eller at personer mister støtte, med fare for alvorlig skade.
- Manglende håndløper kan redusere muligheten for støtte ved ferdsel i trappen. Forholdet kan medføre økt risiko for fallulykker og personskade, særlig for barn, eldre og personer med nedsatt balanse.
- Manglende rekkverk kan redusere muligheten for støtte ved ferdsel i trappen. Forholdet kan medføre økt risiko for fallulykker og personskade, særlig for barn, eldre og personer med nedsatt balanse.

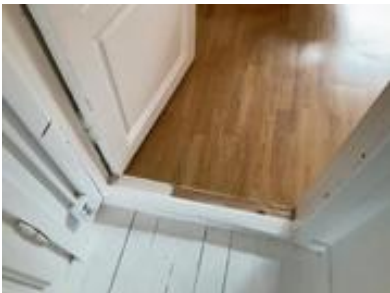
Bruksslitasjer/høvlet terskel.

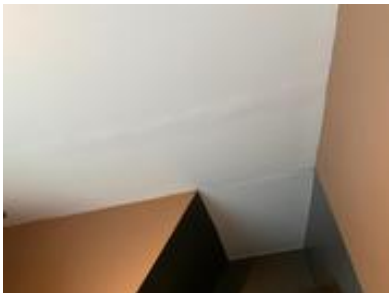
Ugjevne/ikke ferdigstilte overflater vegger og tak.

- Overflater vedlikeholdes/ferdigstilles, etablere fuktsikre materialer, tapet og maling i fuktsoner.

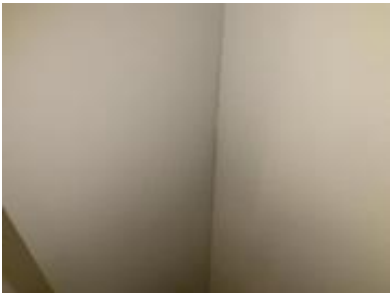
Sprikk i innvendig hjørne.

- Overflater vedlikeholdes, etablere fuktsikre materialer, tapet og maling i fuktsoner.

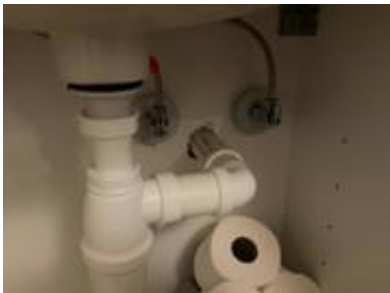
Ikke fuktett rørgjennomføring i vegg under vask.

- Utbedre/bytte håndholdt dusj, montere tilpasset mansjett/tetting rundt rørgjennomføringer i fuktsoner.

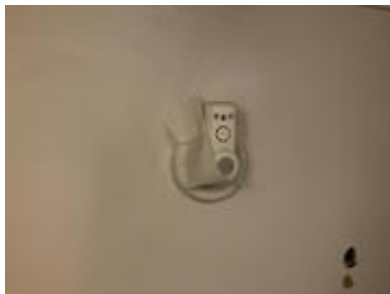
Vifte funksjonstestet med papir.

- Det anbefales å etablere tilfredsstillende tilluft, for eksempel ved spalte under dør eller ventil i dør/vegg. Dette vil bidra til bedre ventilasjon og redusere fuktbelastningen i rommet.

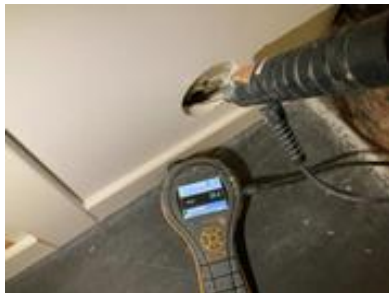
Hulltatt/fuktsøkt i vegg trapperom mot bad uten unormale forhold.

Fuktsøkt i vegg uten unormale forhold.

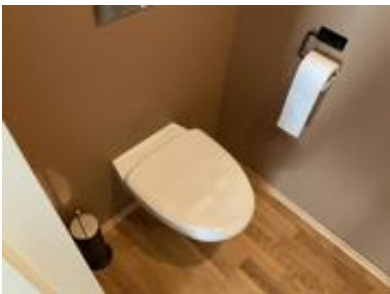
Toalett med skjult sisterne.

- Manglende lekkasjedeteksjon øker risikoen for skjulte vannlekkasjer som kan føre til fukt- og konstruksjonsskader over tid.
- Installere lekkasjedeteksjon eller sørge for annen løsning som gjør lekkasjer synlige og tilgjengelige for kontroll.

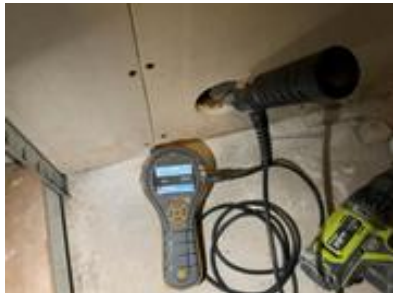
Fuktsøkt i påforet yttervegg i bod på side ved hovedtrapp ute.

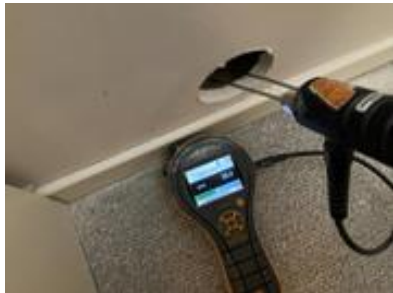
Fuktsikring og drenering, iflg eier på ca 3,5 sider, fra 2017. Fuktmålt i påforet yttervegg i soverom kjeller uten unormale forhold.

Fuktsøkt i påforet yttervegg hvor der er drenert i 2017.

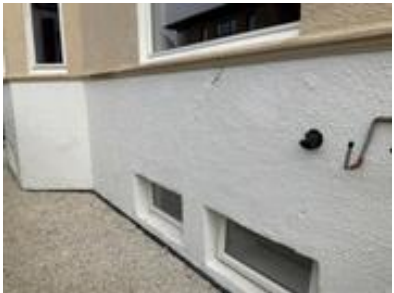
Avskallinger/riss på grunnmur.

- Mur vedlikeholdes etter behov.

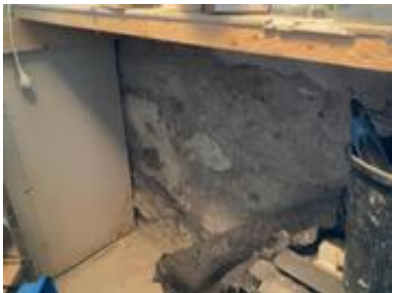
Lødd stein sett på innside.
