Innholdsrik og  
familievennlig  
tomannsbolig

RØAHAGAN 44

Røahagan 44, 0754 OSLO  
Gnr 12 - Bnr 509  
0301 OSLO

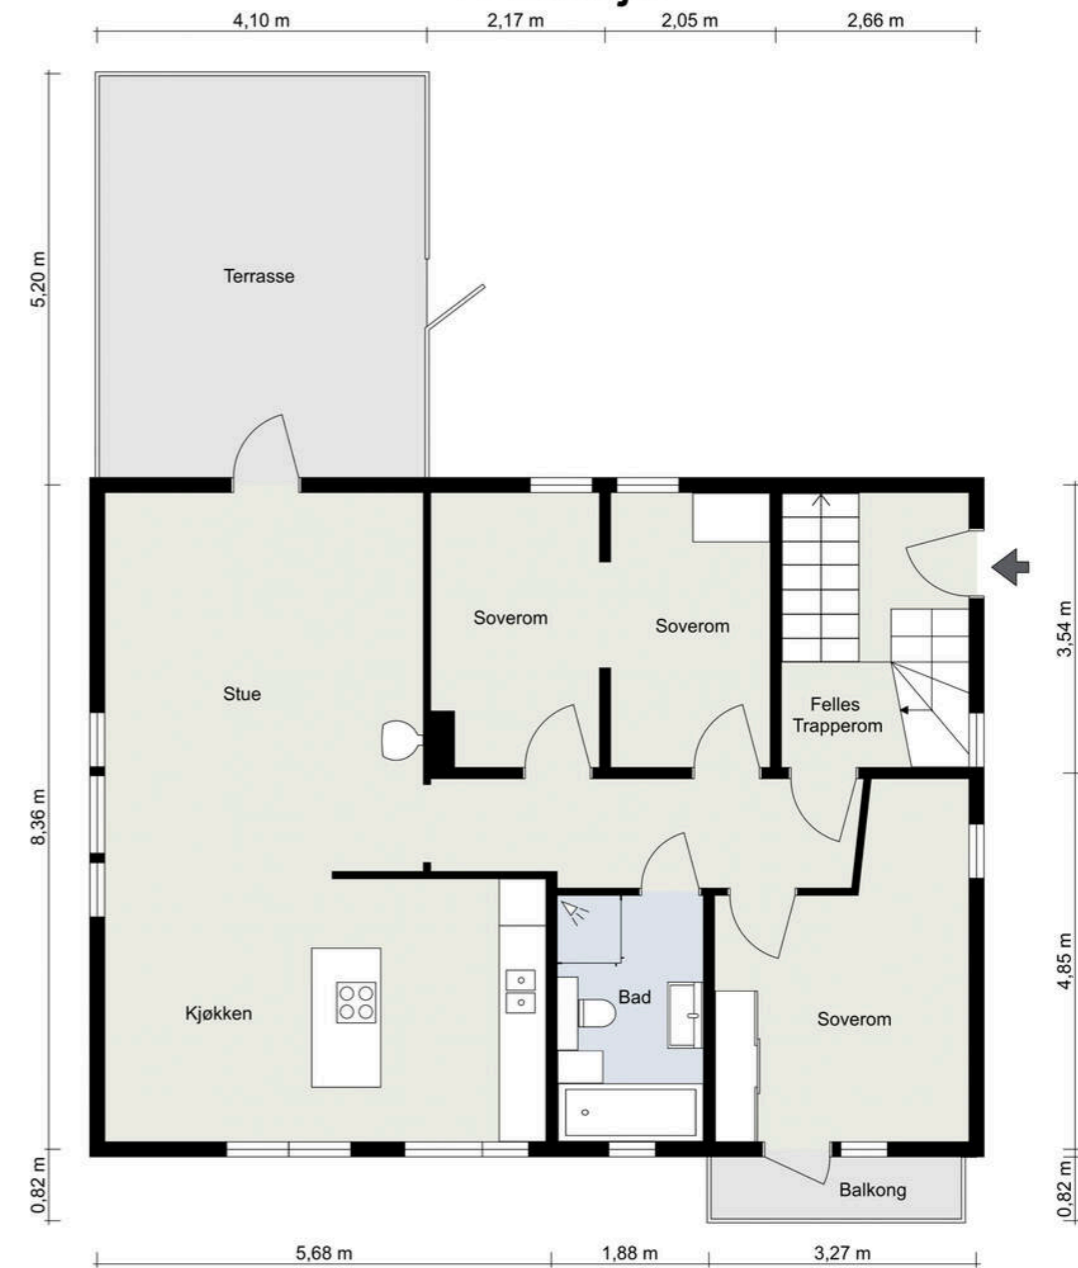
## Røahagan 44 1. Etasje

TEGNET AV NORGES TAKST AS

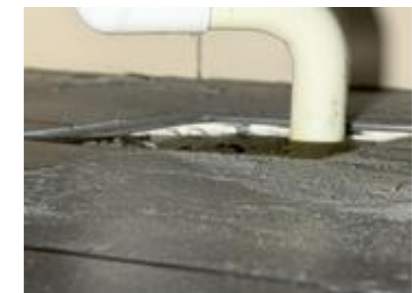
- Tilgang til sluk må bedres både for inspeksjon og rengjøring.
- Når sluket har begrenset tilgang, er det vanskelig å rengjøre sluket og å inspisere den for å oppdage skader i membranen/fuger rundt sluket, som er avgjørende for å forhindre lekkasjer.

Sluk under badekar- begrenset adkomst.

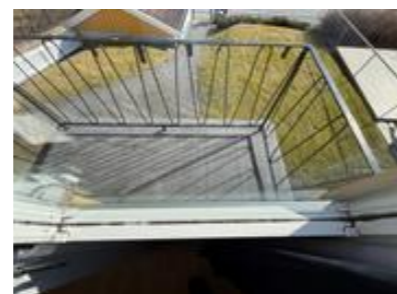
- Rekkverk/annen sikring på forstøtningsmur må settes opp/utbedres.
- Det er ikke krav om utbedring av rekkverkshøyde opp til dagens forskriftskrav.
- Rekkverk for utvendige trapper må monteres for å lukke avviket.
- Det bør gjennomføres radonmålinger.
- Det er ikke krav om utbedring av åpninger i rekkverk til dagens forskriftskrav.

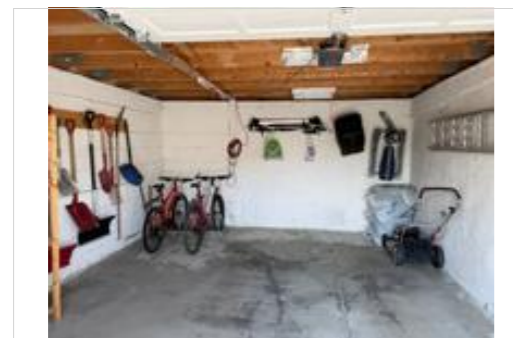
Uisolert garasje, oppført i murverk og Leca samt trebindingsverk med trepanel på fasade.  
Betongdekke på grunn. Saltak med takstein.  
1 leddport. Elektrisk portåpner.  
Sidedør.  
Innlagt lys og strøm og elbillader.  
Det bemerkes:  
Setningskader i garasjen med flere sprekker.  
Bruksslitt i det store og hele.  
Oppgraderinger kan påregnes.  
Fuktbelastning på grunnmur mot gangvei.

Garasje innvendig
