Tomannsbolig  
med utsikt og  
garasje Familievennlig beliggenhet.

MOVEGEN 38B

## STRANDA - MONA

# Tilstandsrapport

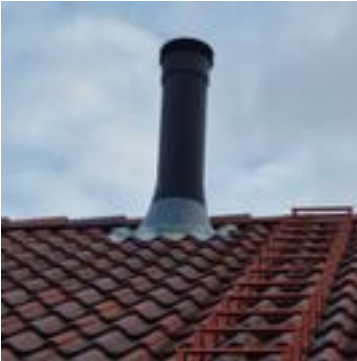
Taktekking med betongtakstein. Farge rød.

Betongtakstein ca 40 - 70 år

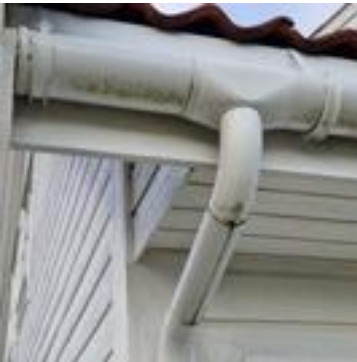
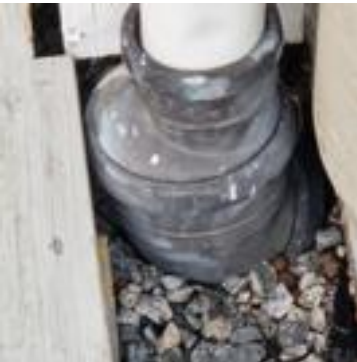
### Nedløp og beslag

Takrenner og nedløp av metall. Ikkje synlege skader på desse. Normal levetid for takrenner/nedløp i sink, aluminium eller plastbelagd stål. 22 - 35 år.

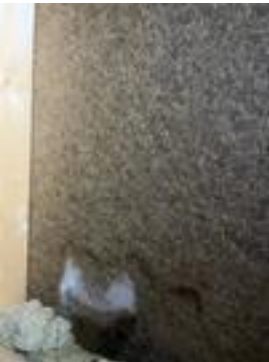
### TG 2 Veggkonstruksjon

Konstruksjon frå byggeår. 6" bibdingsverk. 150 mm isolasjon 23 x 48 mm utlekting med 19 x 148 mm dobbelfalsa kledning.

- Det er påvist fuktskader i veggkonstruksjonen.

Ikkje skader på vegg. Synleg spor etter is. (Fuktsjolder) TG2 p.g.a. spor etter fukt i vegg på loft.

Synleg is på innside av vegg

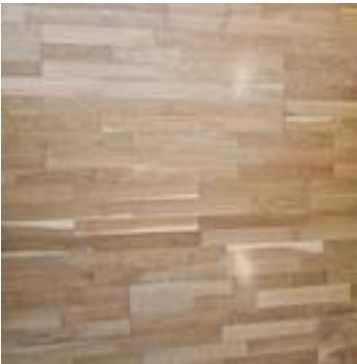
## TG 1 Overflater

Gulv med flis på bad og VF.  
Parkett på stue og kjøkken med 14 mm eikeparkett.  
Tankrom har beleg.  
På hjørne i stue mot nord-aust har der vore tidlegare lekkasje. Noko misfarging på gulv.  
Målt med fuktindikator på 9,7 % som er tørt treverk.

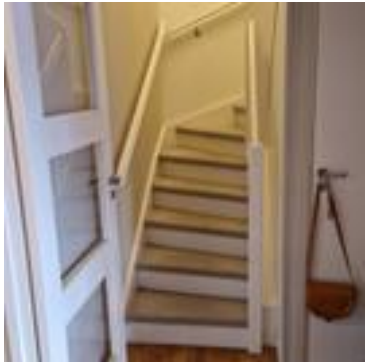
## TG 1 Innvendige trapper

Trapp av tre med tepper på inntrinn.

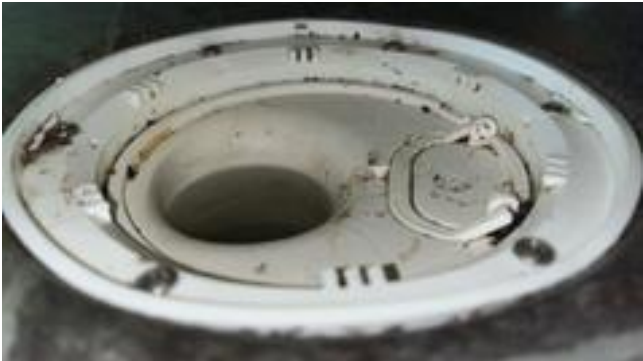
**TG 1** Sluk, membran og tettesjikt

Gulv fra byggeår.

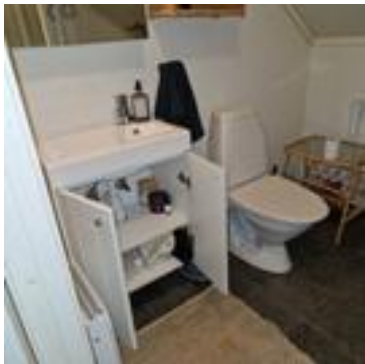
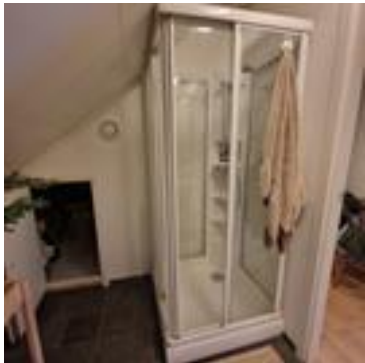
ETASJE 2 > BAD

**TG 1** Sanitærutstyr og innredning

Innredning på bad i 2. etg med toalett, vask m/innredning og dusjkabinett.

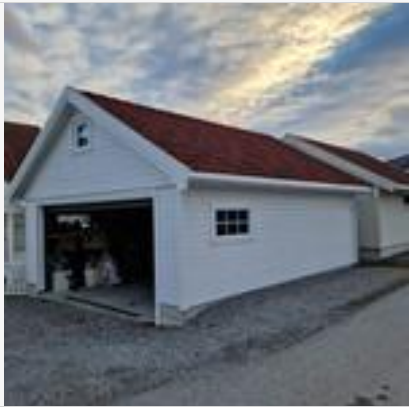
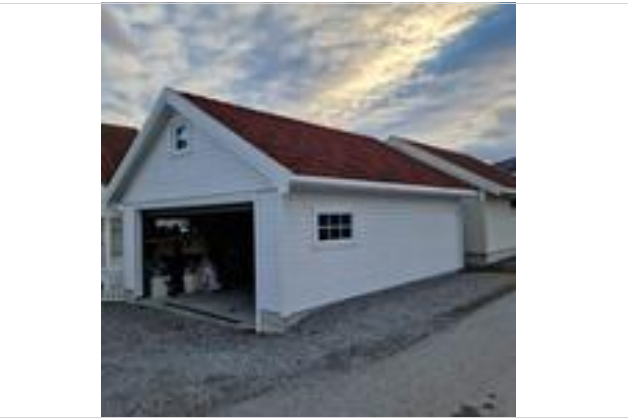
| Garasje | | |

**Beskrivelse**  
Garasje oppført over eitt plan med hems med lav takhøgde.  
Dobbel garasje med leddheseport  
Ringmur av betong.  
Vegger av bindingsverk med utvendig liggande panel.  
Takkonstruksjon av tre med takstoler.  
Trapp til hems  
Taktekking med betongstein.
