Pen liten
selveierbolig
med terrasse

OLAF EIDSÆTHERS VEI 15D

Befaringsdato: 19.08.2025 Rapportdato: 29.08.2025 Oppdragsnr.: 15333-1859 Referansenummer: KQ5368

Autorisert foretak: Vestre Vei Eiendom AS Sertifisert Takstingeniør: Tom Gjerlaugsen Vår ref:

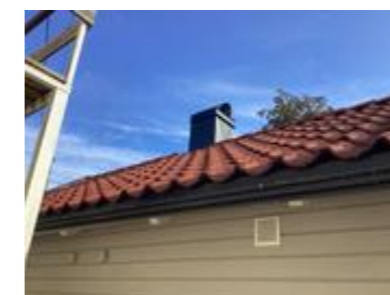
! TG 2 Nedløp og beslag

Renner og nedløp med beslag

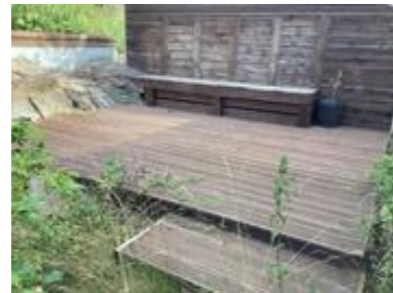
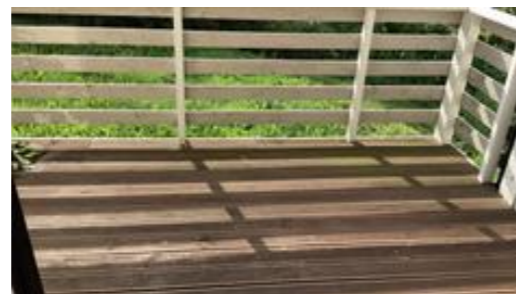
- Det er ikke montert rekkverk.
- Det er avvik:

Eventuell når behov fornyelse eller oppgraderinger, er opp til ny kjøper.

Kostnadsestimat: Under 10 000

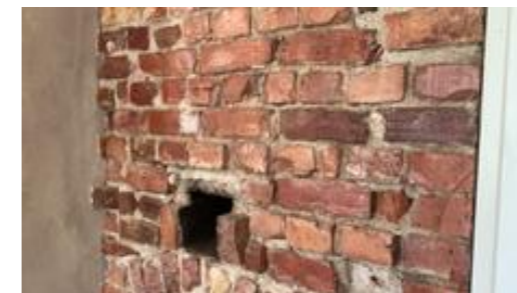
TG 1/2 Krypkjeller

Huset har tidligere hatt krypkjeller fra byggetiden fra 2012.
Uvisst om det fortsatt er deler av den igjen under huset.

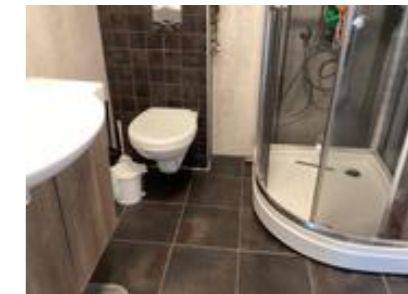
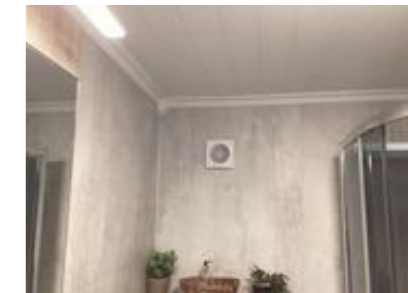
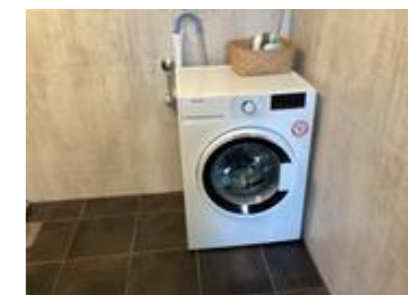
TG 2 Overflater vegger og himling

- Det er påvist avvik i fuger.

Det er ikke satt på sokkel flis eller aluminiums list på veggen ned mot gulvet, våtroms plater går helt ned til gulvet, Det er vanlig å montere plater med klaring fra gulvet. Så ikke plater har mulighet til å trekke vann. Det er avvik i fuger.

Det er avvik i utførelsen baderoms plater fliser med fuging på badet.

Kontroller ytterligere veggene, gjør tiltak om det er nødvendig

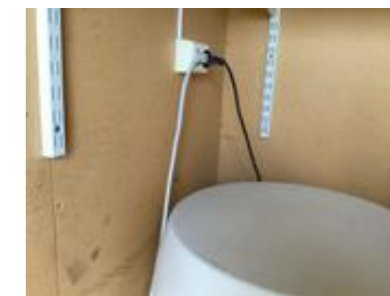
TO 2 Elektrisk anlegg

Det gis TG. 2 på alle el. anlegg, som ikke har dokumentasjon på at det har vært el. kontroll, de siste 5 år.

Det foreligger lite eller ingen dokumentasjon på det som er utført på det elektriske anlegget. Det gis TG. 2 på alle el. anlegg, som ikke har dokumentasjon på at det har vært el. kontroll, de siste 5 år
